從事廠房室外遮雨支架油漆作業發生施工架倒塌致死災害

核備文號：(105)1003491

一、行業分類：最後修整工程業（4340）

二、災害類型：物體倒塌、崩塌（05）

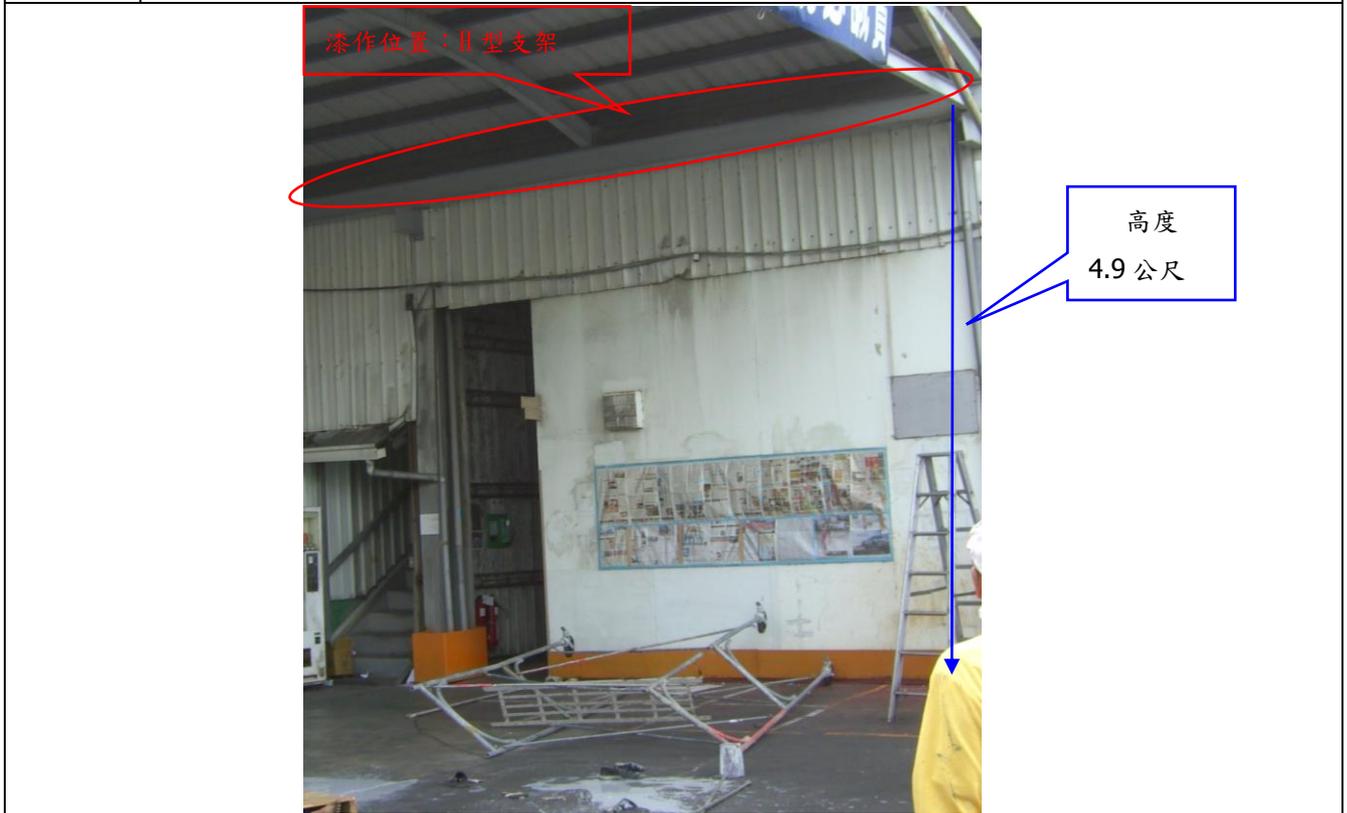
說明 照片 2：事發當時係在從事資材及物流辦公室外遮雨 H 型支架油漆作業，該支架距地面高度 4.9 公尺

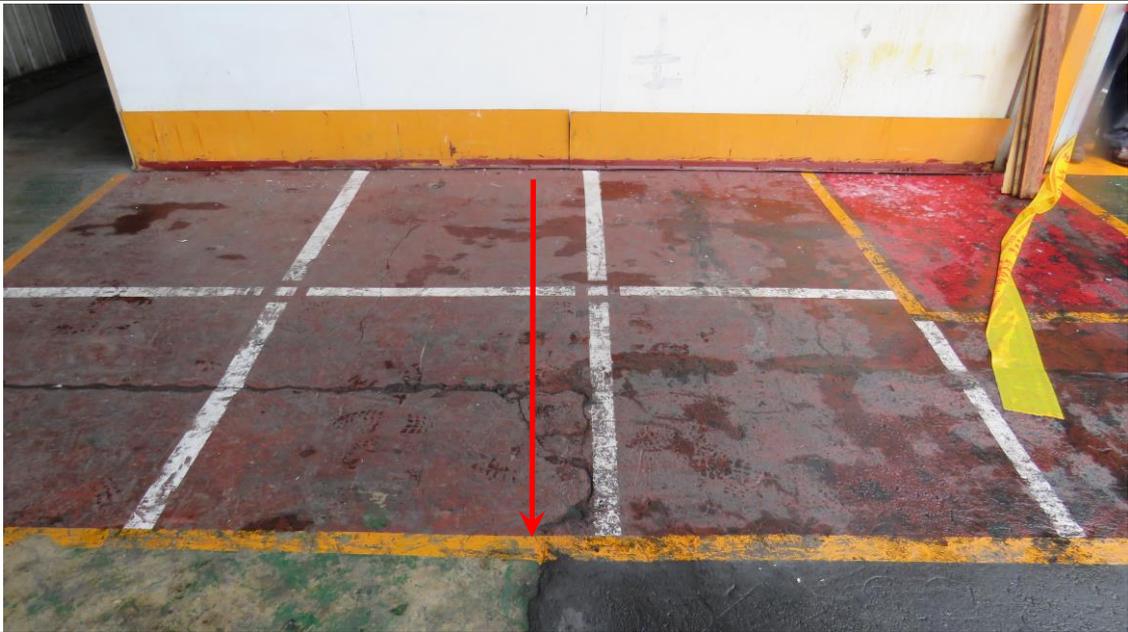
當日罹災者鄭罹災者與翁員於附有腳輪之移動式施工架踏板上（距地 3.7 公尺）從事油漆粉刷作業，因勞工施作時雇主未提供適當安全帽並使其正確戴用、該高度 5 公尺以上之移動式施工架雇主未指派具專業技術及經驗之人員妥為設計、未設置適當斜撐材充分支撐及地面未平整（約 2 度傾斜面），加上期間須變換移動油漆位置時，勞工仍在架上作業，即側向由東方向西方移動該施工架，致移動式施工架不穩隨即由南方向北方整架倒塌，鄭罹災者與翁員隨整架倒塌之移動式施工架落地，造成罹災者鄭罹災者頭部撞擊地面傷重，延至 105 年 1 月 8 日 18 時 20 分不治死亡。

照片 3：移動式施工架放置之地面不平，水平傾斜角度約 2 度（南方向北方傾斜，即施工架倒塌方向）

- (十二) 雇主為維持施工架之穩定，應以斜撐材作適當而充分之支撐及施工架之基礎地面應平整，且夯實緊密，並襯以適當材質之墊材，以防止滑動或不均勻沈陷。」。（營造安全衛生設施標準第 45 條第 2、7 款暨職業安全衛生法第 6 條第 1 項）。
- (十三) 雇主對於裝有腳輪之移動式施工架，勞工作業時，其腳部應以有效方法固定之；勞工於其上作業時，不得移動施工架。（營造安全衛生設施標準第 59 條第 1 項第 3 款暨職業安全衛生法第 6 條第 1 項）。

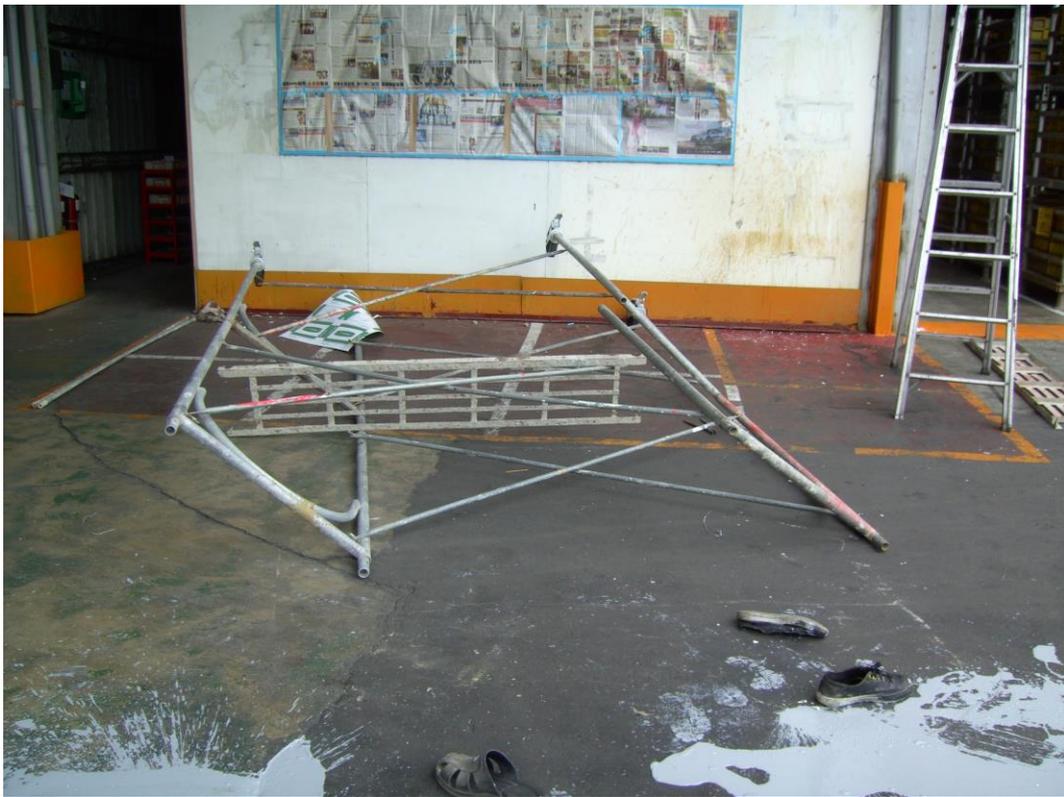
1. 雇主對於進入營繕工程工作場所作業人員，未提供適當安全帽，並使其正確戴用。
2. 該移動式施工架高度超過5公尺未指派具專業技術及經驗之人員妥為設計。
3. 為維持施工架之穩定，未以斜撐材作適當而充分之支撐及施工架基礎地面未平整。
4. 裝有腳輪之移動式施工架，勞工於其上作業時，不得移動施工架。

照片 4：移動式施工架整架倒塌後之情形

- (九) 雇主應訂定安全衛生工作守則向勞動檢查機構報備。（職業安全衛生法第 34 條第 1 項）
- (十) 雇主對於進入營繕工程工作場所作業人員，應提供適當安全帽，並使其正確戴用。（營造安全衛生設施標準第 11 條之 1 暨職業安全衛生法第 6 條第 1 項）
- (十一) 雇主對於高度五公尺以上施工架應事先就預期施工時之最大荷重，依結構力學原理妥為設計，置備施工圖說，並指派所僱之專任工程人員簽章確認強度計算書及施工圖說。但依營建法規等不須設置專任工程人員者，得由雇主指派具專業技術及經驗之人員為之。（營造安全衛生設施標準第 40 條第 1 款暨職業安全衛生法第 6 條第 1 項）
