# 勞工陳○○於施工架上從事油漆作業時發生墜落災害致死重大職業災害案例

一、 行業分類：船舶及其零件製造業（3110）

二、 災害類型（分類號碼）：墜落（01）

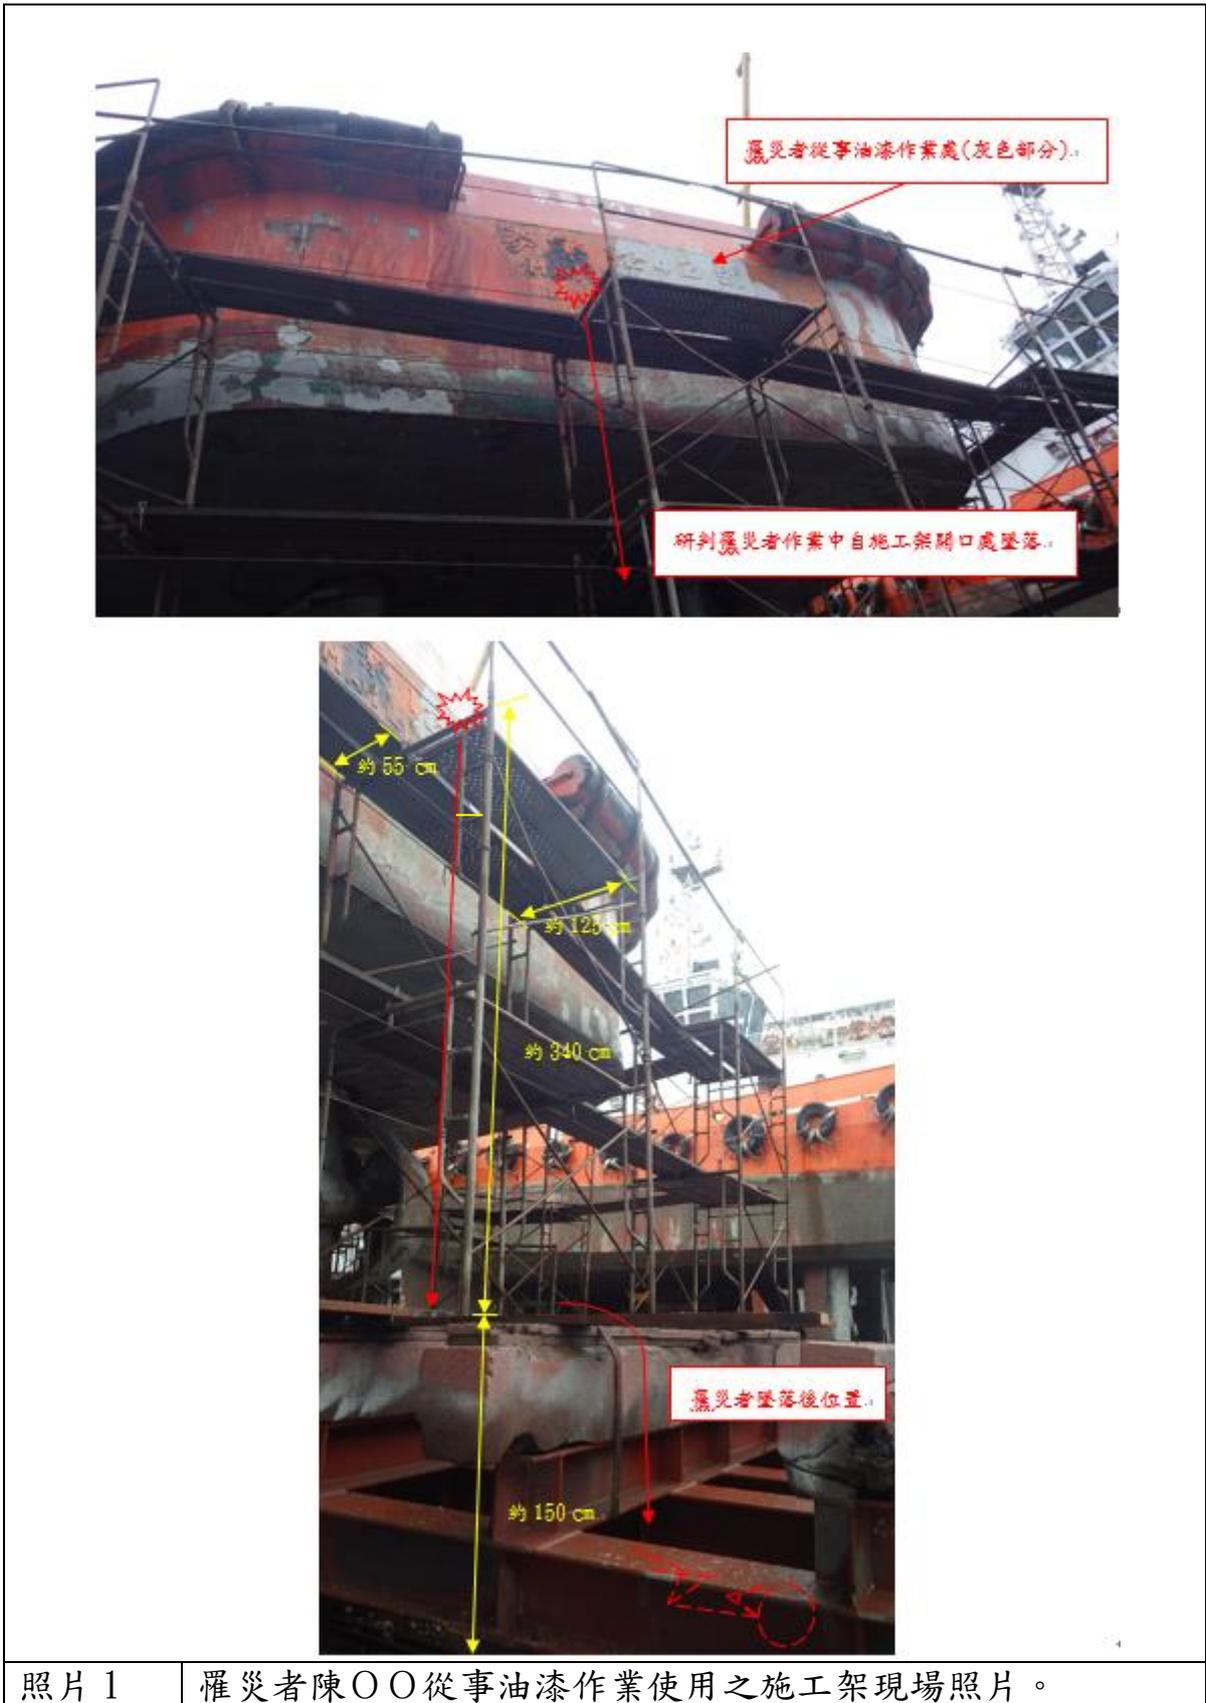
罹災者從事油漆作業處(灰色部分)。

研判罹災者作業中自施工架開口處墜落。

罹災者墜落後位置。

（一） 109年10月20日10時35分許罹災者陳○○站立於離地面高度約5公尺之施工架上從事船尾油漆作業，因該施工架踏板邊緣及開口部分，未設有護欄、護蓋等防護設備，雇主亦未使罹災者確實使用安全帽及安全帶，致罹災者陳○○移動時，自施工架踏板開口處墜落至地面，造成創傷性腦出血、創傷性血胸、中樞神經衰竭死亡。

- (一) 雇主對於高度在二公尺以上之工作場所邊緣及開口部分，勞工有遭受墜落危險之虞者，應設有適當強度之護欄、護蓋等防護設備。（職業安全衛生設施規則第 224 條第 1 項暨職業安全衛生法第 6 條第 1 項）
- (二) 雇主對於在高度二公尺以上之高處作業，勞工有墜落之虞者，應使勞工確實使用安全帶、安全帽及其他必要之防護具，但經雇主採安全網等措施者，不在此限。（職業安全衛生設施規則第 281 條第 1 項暨職業安全衛生法第 6 條第 1 項）
- (三) 雇主對新僱勞工或在職勞工於變更工作前，應使其接受適於各該工作必要之一般安全衛生教育訓練。…。（職業安全衛生教育訓練規則第 16 條第 1 項暨職業安全衛生法第 32 條第 1 項）
- (四) 勞工因遭遇職業災害而致死亡、失能、傷害或疾病時，雇主應依下列規定予以補償。但如同一事故，依勞工保險條例或其他法令規定，已由雇主支付費用補償者，雇主得予以抵充之：一、…四、勞工遭遇職業傷害或罹患職業病而死亡時，雇主除給與五個月平均工資之喪葬費外，並應一次給與其遺屬四十個月平均工資之死亡補償。…。（勞動基準法第 59 條第 4 款）
- (五) 勞工人數在三十人以上之事業單位，依第二條之一至第三條之一、第六條規定設管理單位或置管理人員時，應填具職業安全衛生管理單位（人員）設置（變更）報備書，陳報勞動檢查機構備查。（職業安全衛生管理辦法第 86 條暨職業安全衛生法第 23 條第 1 項）
- (六) 雇主應依本法及有關規定會同勞工代表訂定適合其需要之安全衛生工作守則，報經勞動檢查機構備查後，公告實施。（職業安全衛生法第 34 條第 1 項）
- (七) 雇主依第十三條至第六十三條規定實施之自動檢查，應訂定自動檢查計畫。（職業安全衛生管理辦法第 79 條暨職業安全衛生法第 23 條第 1 項）
- (八) 雇主應依其事業單位之規模、性質，訂定職業安全衛生管理計畫，要求各級主管及負責指揮、監督之有關人員執行…。（職業安全衛生管理辦法第 12 條之 1 第 1 項暨職業安全衛生法第 23 條第 1 項）

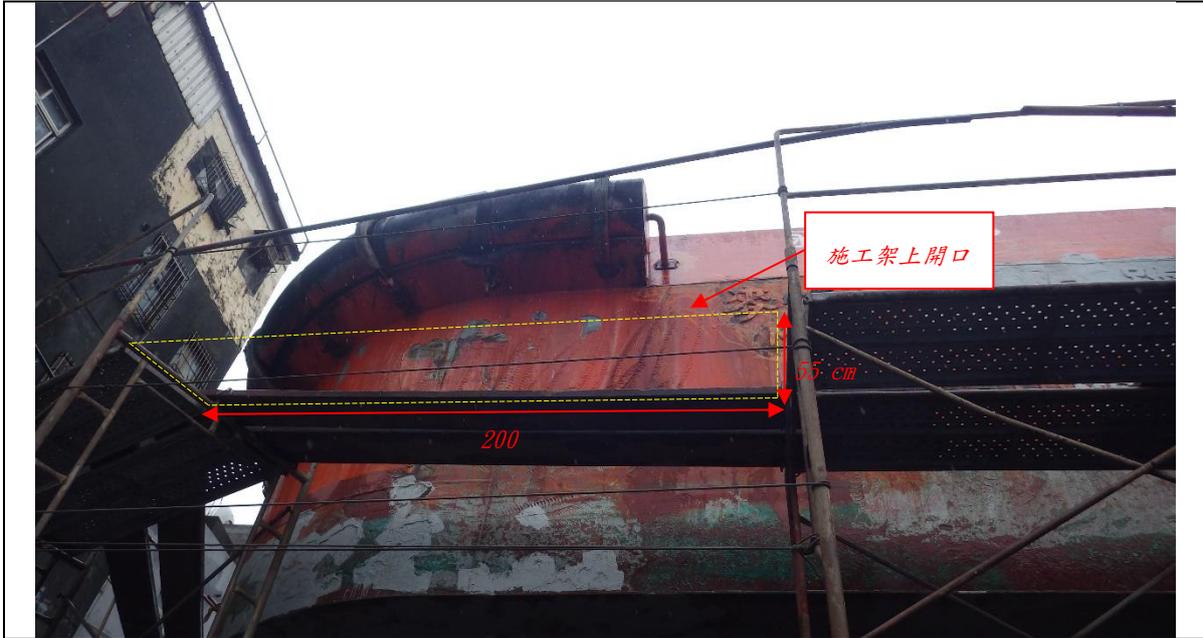
照片 2

罹災者陳〇〇作業中使用之施工架上有一長約 200 公分寬約 55 公分之開口，於該處亦未有安全母索或其他勾掛點供勞工作業時勾掛。
