# 從事廠房屋頂修繕工程發生墜落災害致死

核備文號：115-1807123

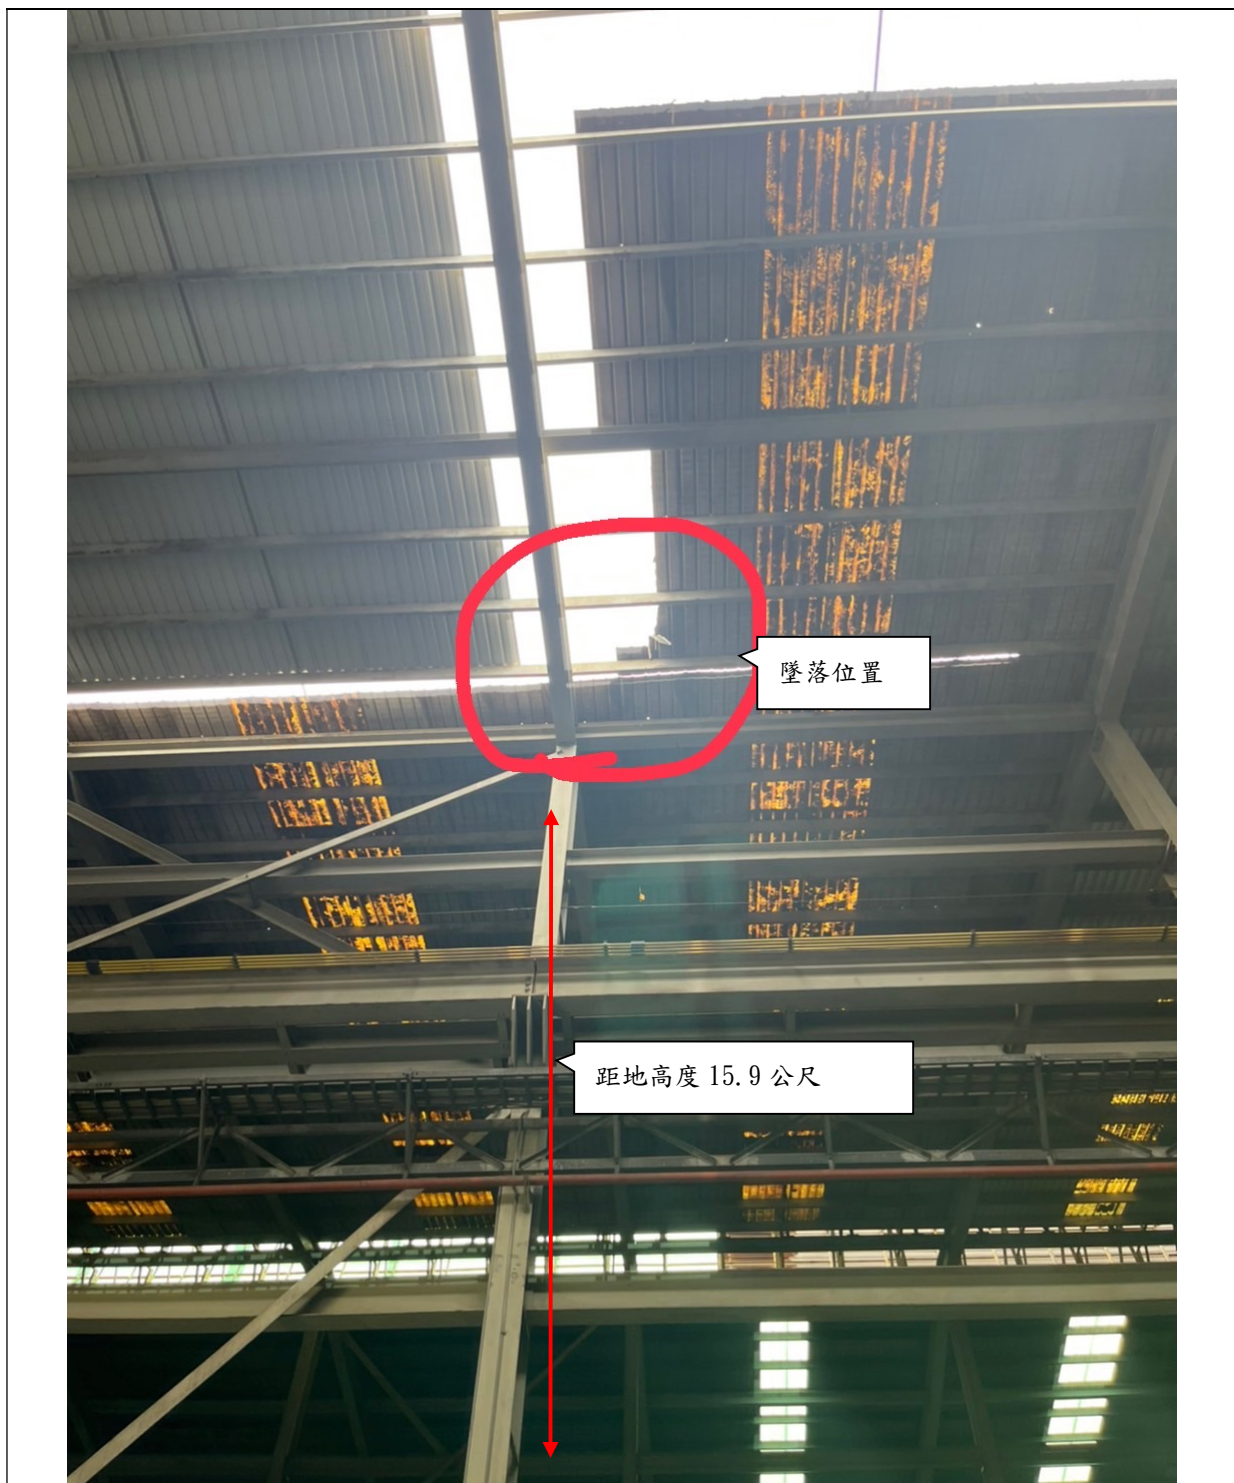
雇主使勞工田○○於距地高度約 15.9 公尺玻璃纖維塑膠浪板(FRP)構築之屋頂從事屋頂修繕作業時，未訂定墜落災害防止相關計畫，並採取適當墜落災害防止設施，未先規劃安全通道，未於屋架上設置適當強度，且寬度在 30 公分以上之踏板，亦未於下方適當範圍裝設堅固格柵或安全網等防墜設施，及未指派屋頂作業主管於現場辦理安全衛生規定事項及未使勞工確實使用安全帶等防護具，致田○○於屋頂作業時不慎踏穿玻璃纖維塑膠浪板(FRP)墜落至廠內地面堆置之鋼管物件上，傷重死亡。

(一)直接原因：罹災者田○○踏穿距地高度約15.9公尺之玻璃纖維塑膠浪板(FRP)屋頂墜落至地面堆置之鋼管物件上，撞擊頭部造成傷重死亡。

照片 1: 勞工田○○於屏南廠第 8 棟廠房屋頂從事鋼浪板更換作業後，收拾工具準備下班時，不慎踏穿舊有 FRP 材質屋頂浪板，從高度約 15.9 公尺之屋頂墜落至地面，傷重不治。

7. 雇主對於高度 2 公尺以上之工作場所，應訂定墜落災害防止計畫，依下列風險控制之先後順序規劃，並採取適當墜落災害防止設施。  
(營造安全衛生設施標準第 17 條暨職業安全衛生法第 6 條第 1 項)
  8. 雇主使勞工從事屋頂作業時，應指派專人督導，並依下列規定辦理：...三、於易踏穿材料構築之屋頂作業時，應先規劃安全通道，於屋架上設置適當強度，且寬度在 30 公分以上之踏板，並於下方適當範圍裝設堅固格柵或安全網等防墜設施。... (營造安全衛生設施標準第 18 條第 1 項第 3 款暨職業安全衛生法第 6 條第 1 項)

9. 於前項第 3 款之易踏穿材料構築屋頂作業時，雇主應指派屋頂作業主管於現場辦理下列事項：一、決定作業方法，指揮勞工作業。二、實施檢點，檢查材料、工具、器具等，並汰換不良品。三、監督勞工確實使用個人防護具。四、確認安全衛生設備及措施之有效狀況。五、前二款未確認前，應管制勞工或其他人員不得進入作業。六、其他為維持作業勞工安全衛生所必要之設備及措施。(營造安全衛生設施標準第 18 條第 2 項暨職業安全衛生法第 6 條第 1 項)
