# 從事調車作業時站立於行進中之鐵道水泥貨車發生墜落遭鐵道水泥貨車衝撞輾壓致死重大職業災害

一、行業分類(分類號碼)：鐵路運輸業(4910)

二、災害類型(分類號碼)：墜落(1)

三、災害媒介物(分類號碼)：火車(232)

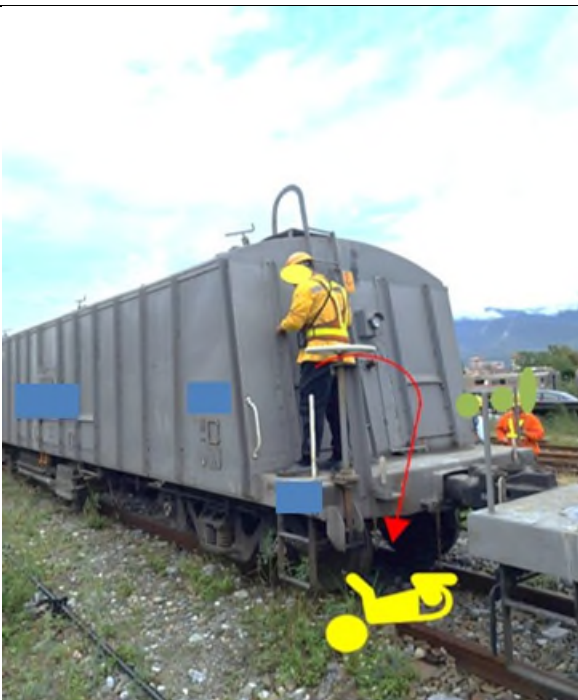
## 八、現場示意圖或照片：

(二) 114年12月5日10時許，罹災者位於國○公司所屬於花蓮縣花蓮市調車貨物線從事調車作業，罹災者於完成聯掛第9及第10節車廂工作後，攀附於鐵道水泥貨車第9節車廂後未有摔落之防護設施之平台上，隨車向南行進，準備勾掛停放於調車貨物線南側載滿水泥之2節車廂，鐵道水泥貨車往南側行進期間，罹災者站立於鐵道水泥貨車第9節車廂後平台，並往平台西側方向移動時，不慎自平台墜落至地面，致遭行進中鐵道水泥貨車最末節車廂(即第10節)碰撞並遭車輪輾壓造成多發性肋骨骨折併皮下氣腫、右手粉碎性骨折而死亡。

(一) 直接原因：罹災者進行調車作業時，搭乘站立於行駛中之鐵道水泥貨車後方之平台不慎墜落地面後遭行進中列車碰撞輾壓致多發性肋骨骨折併皮下氣腫、右手粉碎性骨折重大外傷而死亡。

1. 對行駛於軌道之載人車輛未有防止人員於乘坐或站立時摔落之防護設施。

2. 未規定不得使勞工搭乘於行駛中之鐵道貨車有因車輛搖動致有墜落之虞之位置。

| 圖片 | 罹災者從事調車作業時站立於行進中之鐵道水泥貨車發生墜落<br>遭鐵道水泥貨車衝撞輾壓致死重大職業災害 |

- (一) 雇主使勞工從事工作，應在合理可行範圍內，採取必要之預防設備或措施，使勞工免於發生職業災害。(職業安全衛生法第 5 條第 1 項)
- (二) 雇主對行駛於軌道之載人車輛，應依下列規定：一、…。五、應有防止人員於乘坐或站立時摔落之防護設施。…。(職業安全衛生設施規則第 143 條第 5 款暨職業安全衛生法第 6 條第 1 項)
- (三) 雇主對搭載勞工於行駛中之貨車、垃圾車或資源回收車，應依下列規定：一、不得使勞工搭乘於因車輛搖動致有墜落之虞之位置。…。(職業安全衛生設施規則第 157 條第 1 款暨職業安全衛生法第 6 條第 1 項)
- (四) 第 2 條所定事業之雇主應依附表二之規模，置職業安全衛生業務主管及管理人員（以下簡稱管理人員）。…。(職業安全衛生管理辦法第 3 條第 1 項暨職業安全衛生法第 23 條第 1 項)
- (五) 雇主應依其事業單位之規模、性質，訂定職業安全衛生管理計畫，要求各級主管及負責指揮、監督之有關人員執行；…。(職業安全衛生管理辦法第 12 條之 1 第 1 項暨職業安全衛生法第 23 條第 1 項)
