## 從事批土作業發生墜落致死災害

核備文號：1131822473

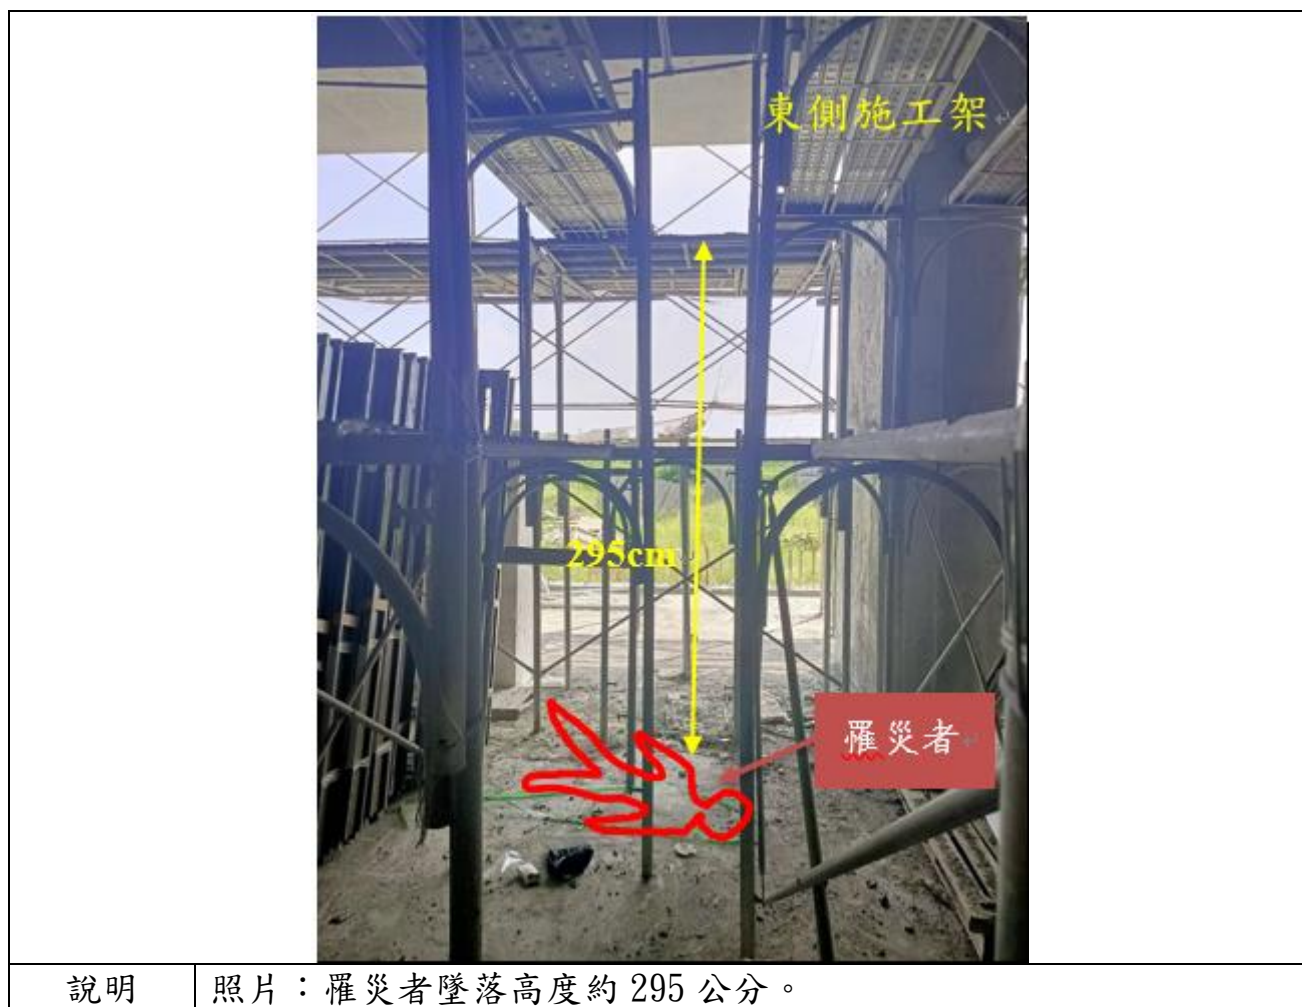
八、現場示意圖或照片：

雇主使勞工方○○於施工架上從事批土作業時，因施工架開口部分設置之護欄，其上欄杆高度未達90公分以上，且未設置中間欄杆或等效設備及腳趾板，未提供安全帽並使其戴用，又未訂定墜落災害防止計畫，致罹災者方○○自高度約2.95公尺之施工架開口部分墜落至地面，造成傷重死亡。

（一）直接原因：罹災者從事批土作業時，不慎自距地面高約2.95公尺之施工架開口部分墜落，導致傷重死亡。

1、施工架護欄未具有高度90公分以上之上欄杆、中間欄杆或等效設備及腳趾板等構材。

9、雇主依規定設置之護欄，應依下列規定辦理：一、具有高度90公分以上之上欄杆、中間欄杆或等效設備、腳趾板及杆柱等構材；…。(營造安全衛生設施標準第20條第1款暨職業安全衛生法第6條第1項)

10、雇主對於高度2公尺以上之工作場所，…，應訂定墜落災害防止計畫，依下列風險控制之先後順序規劃，並採取適當墜落災害防止設施…。(營造安全衛生設施標準第17條暨職業安全衛生法第6條第1項)
