## 從事移動式起重機吊掛作業發生被撞致死職業災害

- 一、行業分類：建築工程業
- 二、災害類型：被撞
- 三、媒介物：移動式起重機
- 四、罹災情形：死亡 1 人
- 五、發生經過：

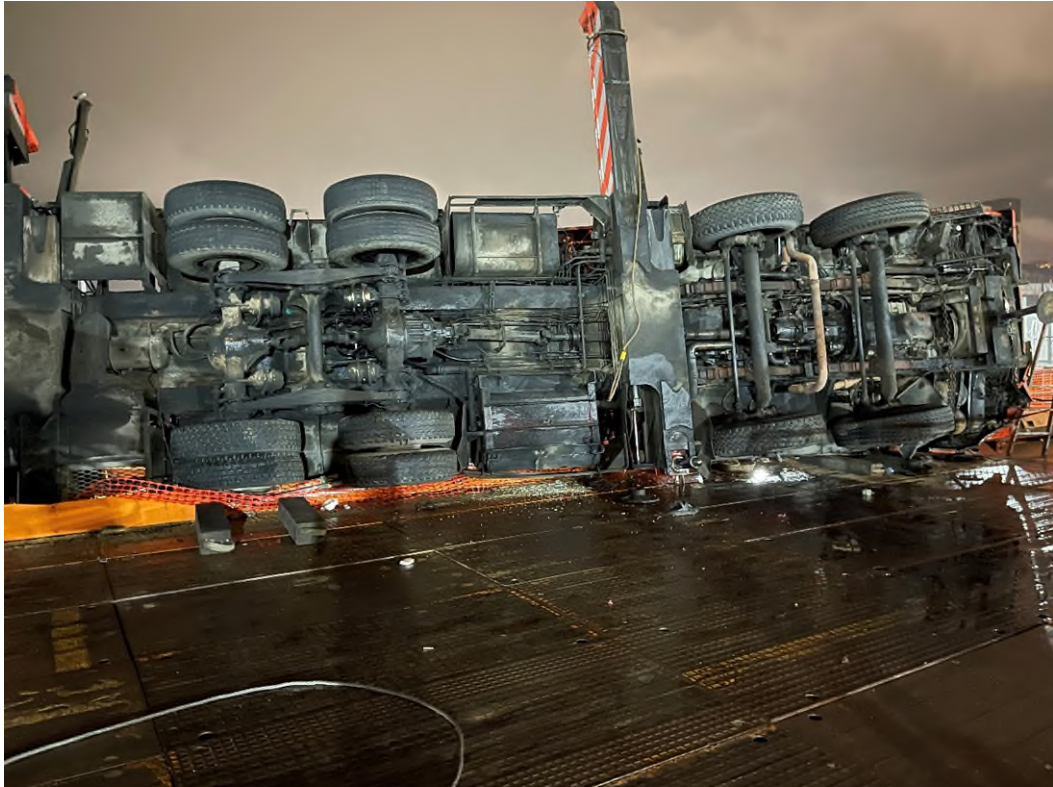
災害照片說明

113 年 11 月 20 日起重工程有限公司派一部 50 噸移動式起重機至事發工地吊放鋼筋至基礎 PC 層，受限於施工構臺堆置之鋼筋，移動式起重機左前及右後外伸撐座未伸至極限位置。同日 15 時 40 分許吊掛手綑綁 2 把各 1.772 公噸重鋼筋（共 3.544 公噸重）供蕭○○操作起重機從事吊掛作業。起重機之過負荷預防裝置疑似故障未警告吊重已過負荷，導致吊臂迴旋至吊放口上方時，移動式起重機開始左傾，蕭○○跳出車外至護欄邊，移動式起重機左側 2 支外伸撐座承受不住車重導致車身翻覆壓住蕭○○。經送醫急救同日 18 時死亡。

- （1）外伸撐座未伸至極限位置。
- （2）過負荷預防裝置故障。
- （3）未確認起重機之額定荷重致過負荷操作。
- （4）對於起重機具之作業未指派專人負責指揮。

災害發生地點位於施工構台，移動式起重機左側外伸撐座承受不住車重導致車身翻覆壓住罹災者。

- （一）雇主使用具有外伸撐座之移動式起重機，或擴寬式履帶起重機作業時，應將其外伸撐座或履帶伸至最大極限位置。（起重升降機具安全規則第 32 條暨職業安全衛生法第 6 條第 1 項）
- （二）雇主對於起重機具之作業，應規定一定之運轉指揮信號，並指派專人負責指揮。…（起重升降機具安全規則第 64 條暨職業安全衛生法第 6 條第 1 項）
- （三）移動式起重機，應設置過負荷預防裝置。…（移動式起重機安全檢

(四)雇主對於使用起重機具從事吊掛作業之勞工，應使其辦理下列事項：一、確認起重機具之額定荷重，使所吊荷物之重量在額定荷重值以下。(起重升降機具安全規則第 63 條第 1 款暨職業安全衛生法第 6 條第 1 項)
