標題：從事泥作作業因墜落發生致死災害

一、行業種類：建物完工裝修工程業(4340)

二、災害類型：墜落、滾落(01)

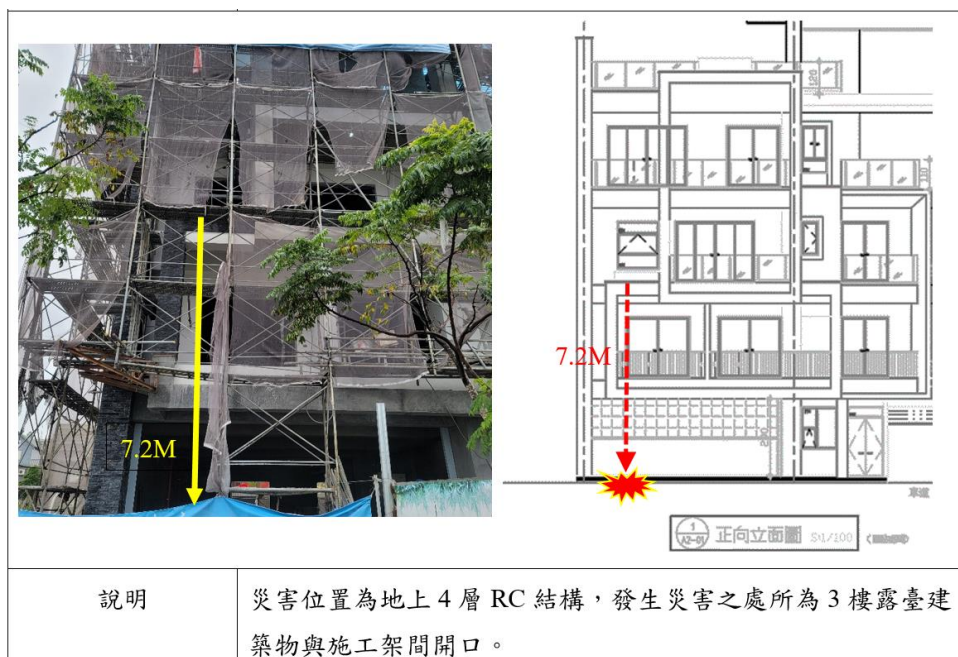
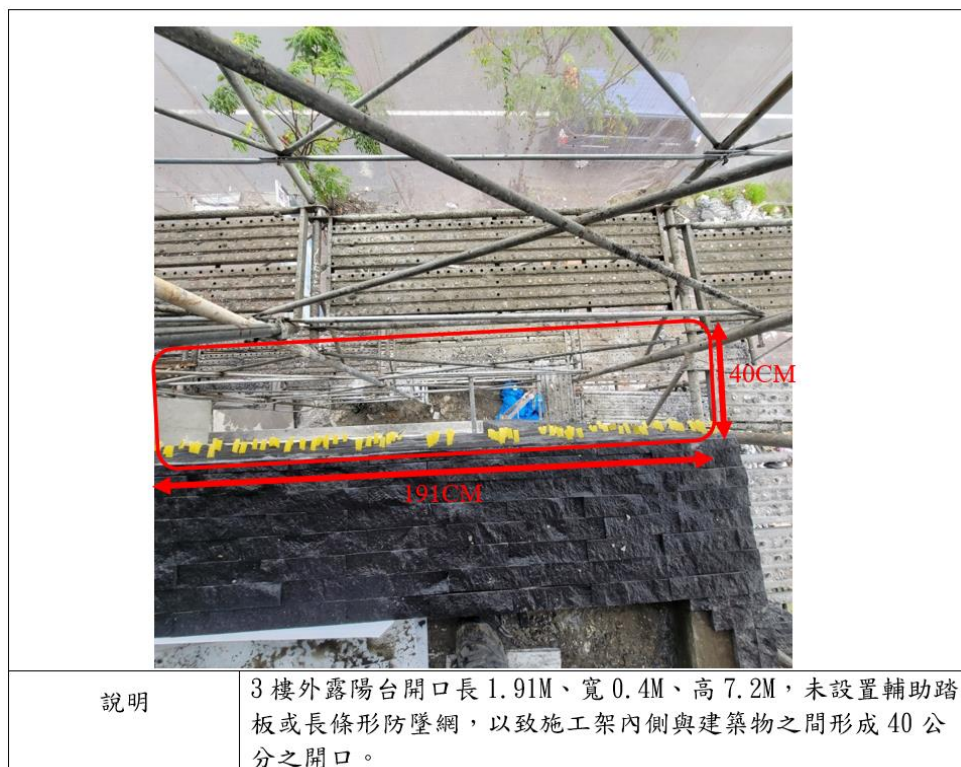
八、災害示意圖或照片：

依據高○○(即○○企業社)負責人高○○談話紀錄及罹災者夥同作業人員江○○稱述，111年11月5日16時30分許，罹災者李○○、江○○跟高○○3人在3樓露臺從事止水墩文化石鋪貼作業，罹災者李○○未使用安全帶以蹲姿於露臺邊鋪貼止水墩上平面部份的文化石，江○○則負責鋪貼立面的部份，高○○則於一旁清洗黏著劑攪拌筒為收工作準備。當罹災者李○○完成部分平面止水墩文化石鋪貼，欲起身移動至側邊繼續作業時未站穩，高○○見狀大叫一聲，江○○看向罹災者李○○時，已向外跌入建築物與施工架間開口，墜落至1樓地面。經送羅東博愛醫院急救後，延至111年11月20日9時42分不治死亡。

1、直接原因：罹災者自高度7.2公尺之露臺，從建築物與施工架間開口墜落至1樓地面致死。

(2) 對於高度2公尺以上之3樓露臺樓板邊緣開口部分場所作業，勞工有遭受墜落危險之虞者，未於該處設置護欄、護蓋或安全網等防護設備或使勞工使用安全帶。

1、雇主對於高度二公尺以上之屋頂、鋼梁、開口部分、階梯、樓梯、坡道、工作臺、擋土牆、擋土支撐、施工構臺、橋梁墩柱及橋梁上部結構、橋臺等場所作業，勞工有遭受墜落危險之虞者，應於該處設置護欄、護蓋或安全網等防護設備。雇主設置前項設備有困難，或因作業之需要臨時將護

欄、護蓋或安全網等防護設備開啟或拆除者，應採取使勞工使用安全帶等防止墜落措施。但其設置困難之原因消失後，應依前項規定辦理。（營造安全衛生設施標準第19條暨職業安全衛生法第6條第1項）

2、雇主對於進入營繕工程工作場所作業人員，應提供適當安全帽，並使其正確戴用。（營造安全衛生設施標準第11條之1暨職業安全衛生法第6條第1項）
