## 從事安全支撐拆除作業發生倒塌、崩塌職業災害

一、行業分類：建築工程業(4100)

二、災害類型：物體倒塌、崩塌(5)

四、罹災情形：死亡1人

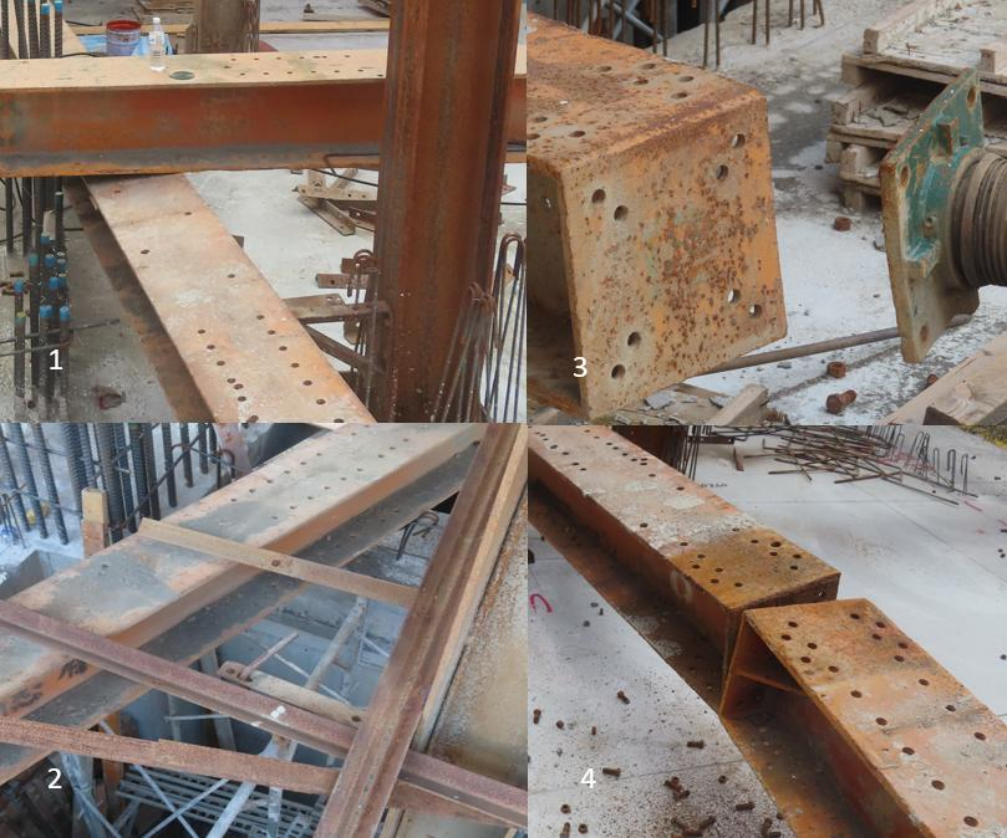
八、現場示意圖或照片：

| <p>說明</p> | <p>災害現場發現，有未俟千斤頂等壓力構件完全解除壓力，即拆除壓力構件護材之情形(圖片1拆除大 U 型螺栓、圖片2拆除小 U 型螺栓、圖片3拆除千斤頂與安全支撐對接螺絲、圖片4拆除連接板接)，且安全支撐已未確實固定於中間樁上(圖片1及圖片2)。</p> |

2、對於擋土支撐等壓力構件之拆除，未將支撐確實妥置於中間直柱上，未擬定拆除計畫據以執行，且未俟壓力完全解除，即拆除護材。

4、拆除擋土支撐等鋼構構件時，未有防止各該構件突然扭轉、反彈或倒塌等之適當設備或措施。

1. 本標準規定之一切安全衛生設施，雇主應依下列規定辦理：一、安全衛生設施於施工規劃階段須納入考量。二、依營建法規等規定須有施工計畫者，應將安全衛生設施列入施工計畫內。三、前二款規定，於工程施工期間須切實辦理。四、經常注意與保養以保持其效能，發現有異常時，應即補修或採其他必要措施。五、有臨時拆除或使其暫時失效之必要時，應顧及勞工安全及作業狀況，使其暫停工作或採其他必要措施，於其原因消失後，應即恢復原狀。(營造安全衛生設施標準第3條第1項暨職業安全衛生法第6條第1項)
2. 雇主使勞工於營造工程工作場所作業前，應指派所僱之職業安全衛生人員、工作場所負責人或專任工程人員等專業人員，實施危害調查、評估，並採適當防護設施，以防止職業災害之發生。(營造安全衛生設施標準第6條第1項暨職業安全衛生法第6條第1項)
3. 雇主對於擋土支撐之拆除，除依第一項第七款至第九款規定辦理外，並應擬訂拆除計畫據以執行；拆除壓力構件時，應俟壓力完全解除，方得拆除護材。(營造安全衛生設施標準第73條第3項暨職業安全衛生法第6條第1項)

4. 雇主對於擋土支撐組配、拆除（以下簡稱擋土支撐）作業，應指派擋土支撐作業主管於作業現場辦理下列事項：一、決定作業方法，指揮勞工作業。…。(營造安全衛生設施標準第74條第1項第1款暨職業安全衛生法第6條第1項)
5. 雇主對鋼鐵等構造物之拆除，應依下列規定辦理：一、拆除鋼構、鐵構件或鋼筋混凝土構件時，應有防止各該構件突然扭轉、反彈或倒塌等之適當設備或措施。…。(營造安全衛生設施標準第163條第1款暨職業安全衛生法第6條第1項)
