某公司所僱勞工發生感電災害致死案例

一、行業種類：未分類其他化學製品製造業(1990)

二、災害類型：感電(13)

三、媒介物：其他電氣設備(359，電風扇)

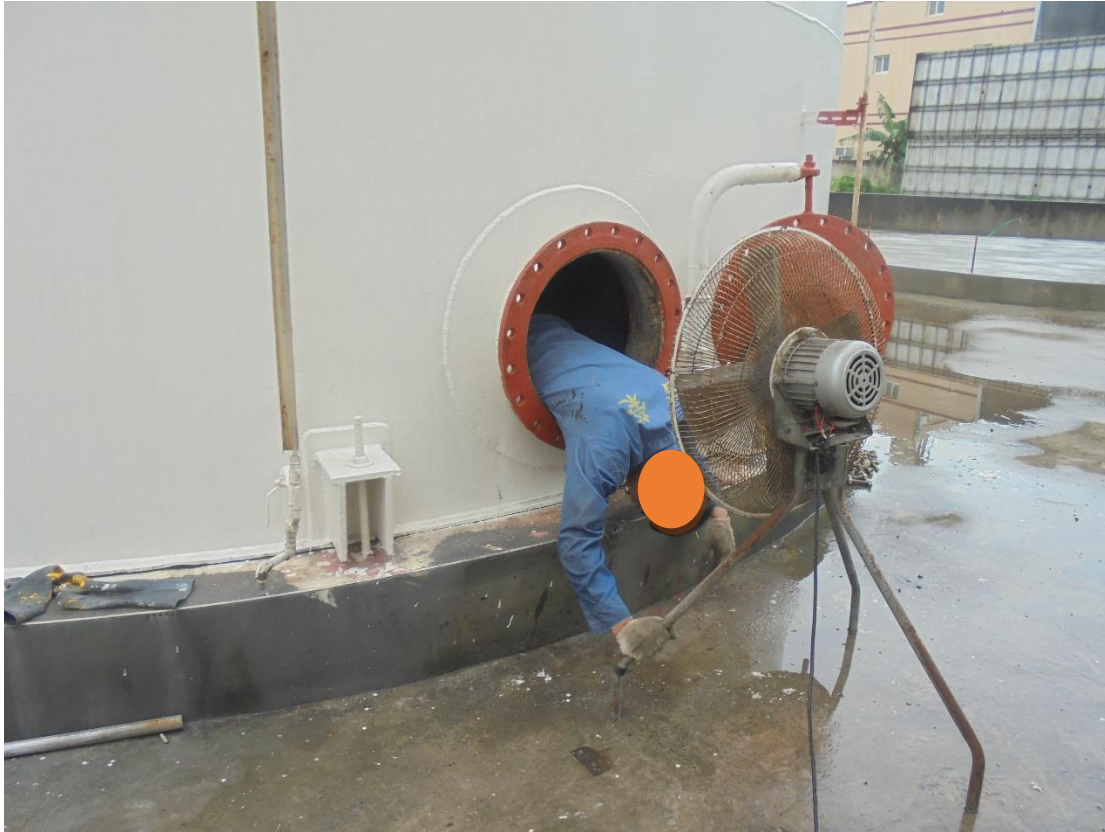
八、現場示意圖或照片：

據○○公司所僱勞工謝○○稱述：108年8月23日15時20分許，謝○○與罹災者高○○至儲槽區從事編號C2儲槽內蒸汽管路之鎖固作業，儲槽外放置1台交流電壓110伏特(單相兩線)的工業用電風扇，向儲槽之人孔處吹風。當日16時20分許，高員發現放置於儲槽外的電風扇因振動而偏移，高員前往儲槽人孔處調整該電風扇的位置。16時25分許，謝員轉身查看，發現高員已趴在人孔上，謝員呼叫高員，高員無回應。謝員呼叫同仁協助搶救高員，並由李○○經理通知119救護車將高員送至○○醫院急救，高員仍於當日19時34分不治死亡。

(1) 於導電性良好場所及工程作業使用之臨時用電設備(電風扇)未於其連接電路上設置漏電斷路器。

(2) 電風扇非帶電金屬外殼未施行接地。

照片：目擊者模擬罹災者當時之姿勢(停電模擬,災害當日地面乾燥)

1. 雇主為避免漏電而發生感電危害，應依下列狀況，於各該電動機具設備之連接電路上設置適合其規格，具有高敏感度、高速型，能確實動作之防止感電用漏電斷路器：．．．。二、於含水或被其他導電度高之液體濕潤之潮濕場所、金屬板上或鋼架上等導電性良好場所使用移動式或攜帶式電動機具。三、於建築或工程作業使用之臨時用電設備。(職業安全

衛生設施規則第243條第2款、第3款暨職業安全衛生法第6條第1項)。

2. 雇主對於使用之電氣設備，應依用戶用電設備裝置規則規定，於非帶電金屬部分施行接地。(職業安全衛生設施規則第239條之1暨職業安全衛生法第6條第1項)
