從事冷卻水塔清洗作業發生墜落致死災害

核備文號：(111) 1111051638

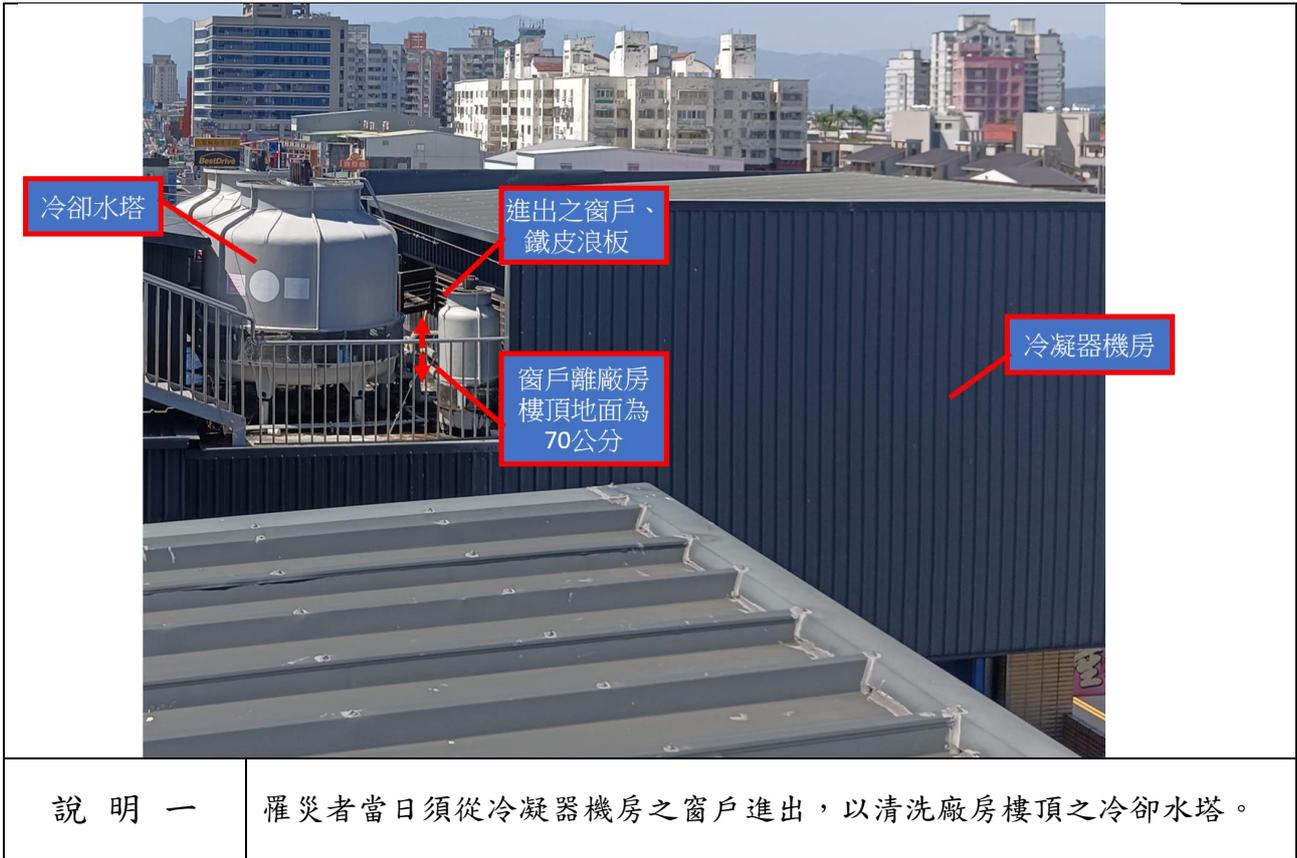
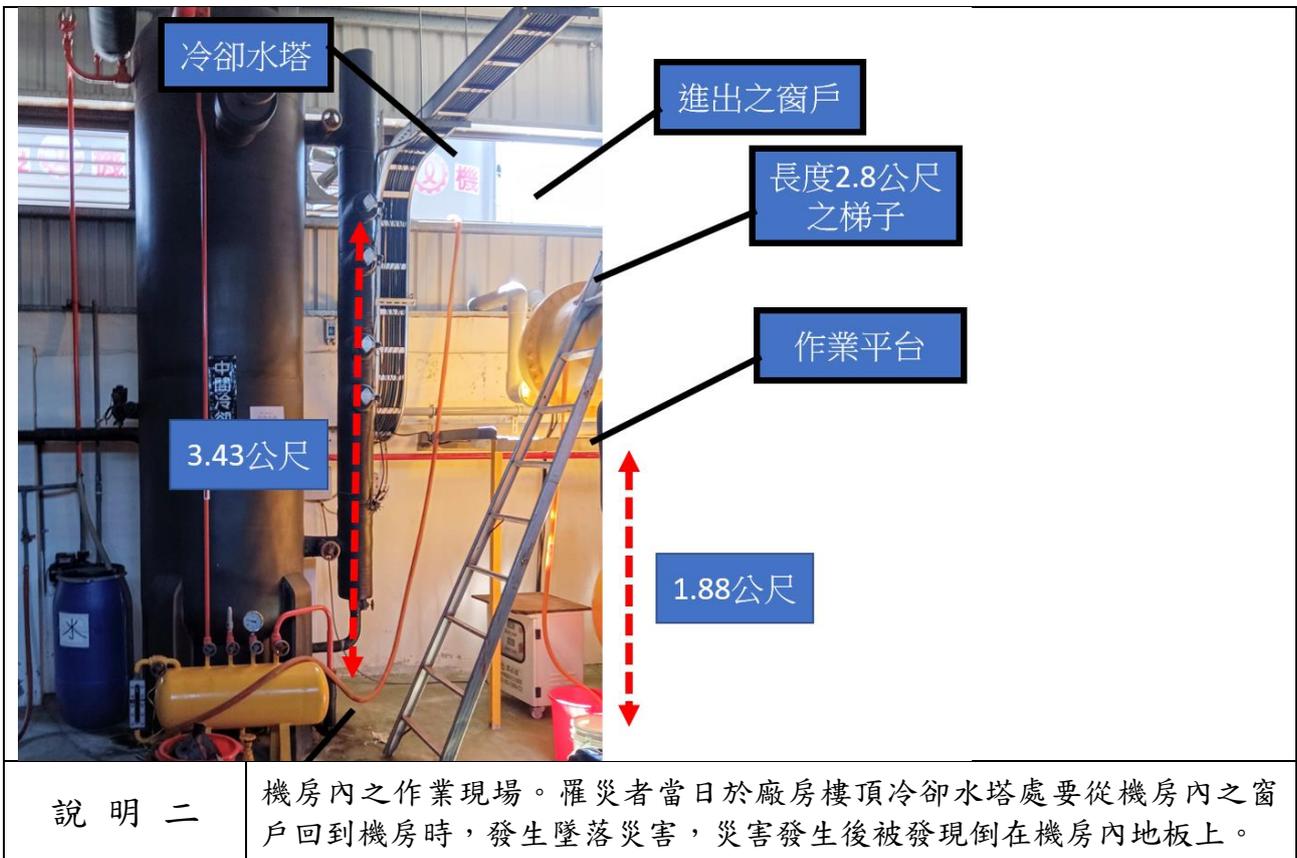
八、現場示意圖或照片：(簡單描述災害發生機制或相對位置)

（二）111年8月13日勞工高○○與罹災者共同進行廠房樓頂之冷卻水塔清洗作業，須從冷凝器機房之窗戶進出，以清洗廠房樓頂之冷卻水塔。到當日約16時，罹災者獨自前往廠房樓頂將冷卻水塔放水、重新注水並確認水塔運行狀況，勞工高○○因為久未看到罹災者，後續前往查看時發現罹災者倒在機房內地上，隨即通報公司與119，由救護車送往國立陽明交通大學附設醫院，經開顱手術後在加護病房治療，於111年8月21日13時30分多重器官衰竭死亡。

1、罹災者欲攀爬距機房地面高度3.43公尺之窗戶時發生墜落，導致其頭部創傷併顱骨骨折、創傷性顱內出血，經送醫急救後，仍於111年8月21日因多重器官衰竭死亡。

2、間接原因：雇主對於勞工於橫隔兩地（廠房頂樓、由鐵皮浪板、窗戶隔開之冷凝器機房）之通行時，未設置扶手、踏板、梯等適當之通行設備。

（一）雇主對勞工於橫隔兩地之通行時，應設置扶手、踏板、梯等適當之通行設備。（職業安全衛生設施規則第35條暨職業安全衛生法第6條第1項第5款）
