## 從事邊輕隔間封板作業發生墜落致死職業災害

一、行業分類：其他土木工程業(4340)

二、災害類型：墜落、滾落

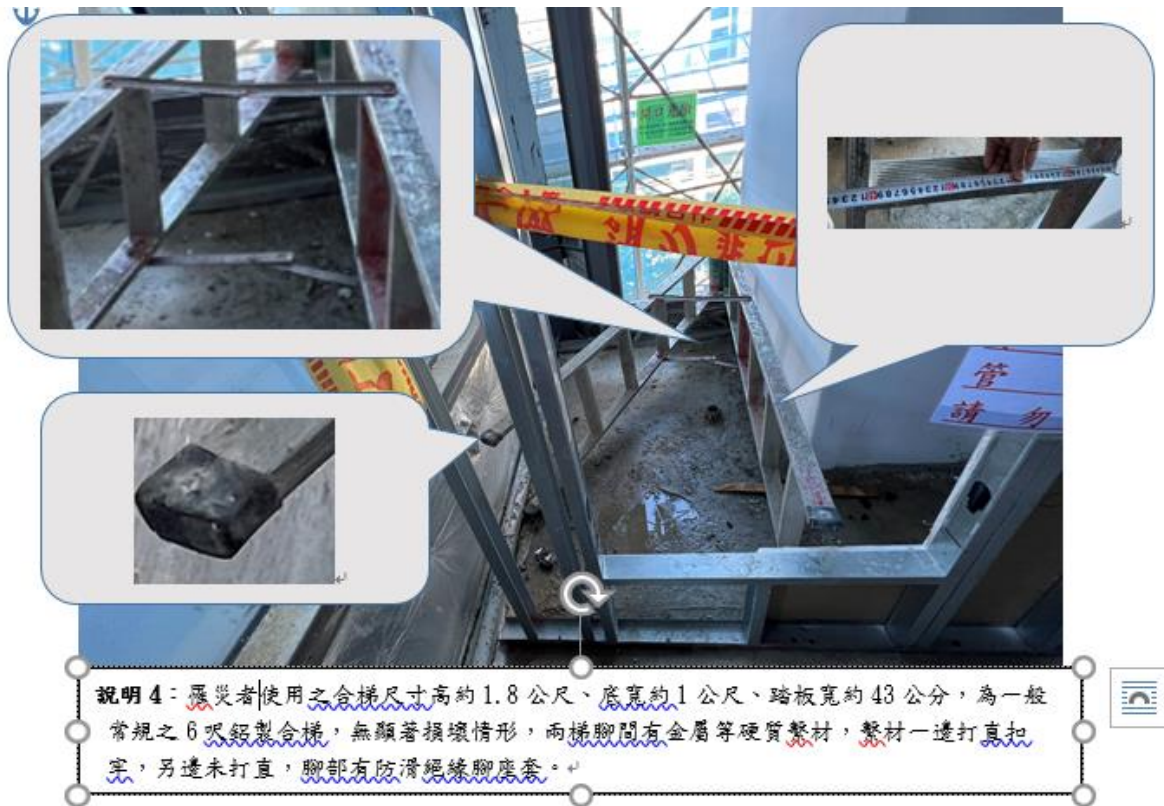
八、現場示意圖或照片：

據相關人員談話紀錄及罹災者連○○同事林○○所述：111年11月26日9時許，亨隆工程有限公司現場負責人林○○於本工程X棟4樓隔間封板、罹災者連○○與其同事林○○等人受本案○○實業有限公司工地主任廖○○指揮或監督至本工程Y棟5樓機房進行輕隔間封板作業，罹災者連○○負責鎖固板材，林○○負責裁切板材，大約於10時5分許，林○○將一塊裁切好的板材遞給罹災者連○○，當時罹災者站立於合梯上約1.1公尺處沒有戴安全帽，遞交板材後林○○便轉身去喝水，再來就聽到合梯倒塌的聲音，林巧婷便往罹災者連○○作業處查看，發現他與合梯已倒於地面，頭部及身體無外傷及有氣息，但當時他已無意識，林○○當下電話通知林○○，後由同事協助送東元醫院，經腦部開刀，住院觀察未見起色，於111年11月28日病情惡化，經家屬同意放棄救治，於當日16時36分死亡。

(一)直接原因：罹災者連○○由合梯上距地面約1.1公尺處墜落致死。

災害照片說明

(五)雇主對於進入營繕工程工作場所作業人員，應提供適當安全帽，並使其正確戴用。(營造安全衛生設施標準第11-1條)
