## 從事鋼構組配作業發生墜落致死災害

核備文號：1131814906

（一）民國113年5月18日，嘉義縣溪口鄉，昶○有限公司。

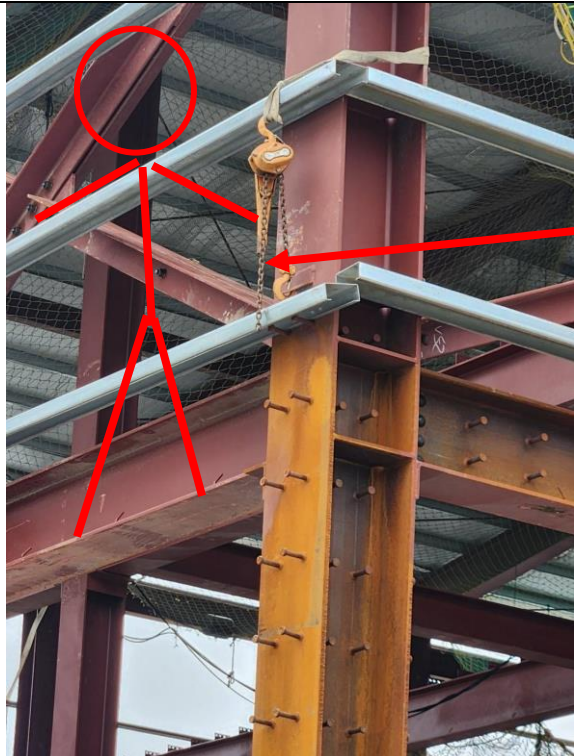
八、現場示意圖或照片：

| | | <p>罹災者作業處(即梁柱接頭處)，因已設置設置交叉型鋼，且鋼梁外側亦已設置多支 C 型鋼，致故罹災者可作業空間受限，故研判罹災者應係雙腳站立於 H 型鋼梁外側下翼板上，罹災者應係雙腳站立於 H 型鋼梁下翼板上，左手扶著上方已鎖固之 C 型鋼，右手操作手搖鏈條吊車，以從事 C 型鋼固定座調整作業</p> |
| 說明 | <p>照片：</p> <p>罹災者於災害發生前，站在高度 5.1 公尺之上述梁柱接頭北側 H 鋼梁下翼板，使用手搖鏈條從事 C 型鋼固定座調整作業時，不慎墜落至地面。</p> | |

- 9、雇主對於高度2公尺以上之…鋼梁…等場所作業，應於該處設置護欄、護蓋或安全網等防護設備。(營造安全衛生設施標準第19條第1項暨職業安全衛生法第6條第1項)
- 10、雇主對於高度2公尺以上之工作場所，…，應訂定墜落災害防止計畫，依下列風險控制之先後順序規劃，並採取適當墜落災害防止設施…。(營造安全衛生設施標準第17條暨職業安全衛生法第6條第1項)

- 11、雇主對於鋼構之組立…作業，應指派鋼構組配作業主管於作業現場辦理下列事項：一、決定作業方法，指揮勞工作業。二、實施檢點，檢查材料、工具及器具等，並汰換其不良品。三、監督勞工確實使用個人防護具。四、確認安全衛生設備及措施之有效狀況。五、前二款未確認前，應管制勞工或其他人員不得進入作業。六、其他為維持作業勞工安全衛生所必要之設備及措施。(營造安全衛生設施標準第149條第1項暨職業安全衛生法第6條第1項)
