# 從事橋梁墩柱鋼筋調整作業發生鋼筋倒塌致死災害

## 案情摘要

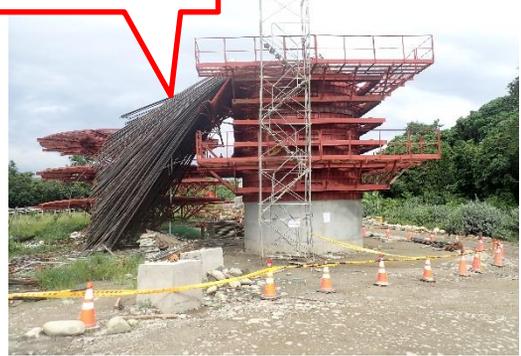
墩柱鋼筋、樣架、鋼索等未落實按圖施工，亦未落實自動檢查及查驗，致因垂直鋼筋留設自由高度過高，穩定性及自立性較差，災害發生前由於鋼筋已具垂直度偏差產生保護層厚度不均情形，此時轉動手搖鏈條吊車將鋼索放鬆，加大鋼筋傾斜度，造成鋼索受力加大，超過拉力強度而斷裂，隨即引發整體墩柱鋼筋倒塌。

倒塌之鋼筋

墩柱之直立鋼筋應有適當支持，其有傾倒之虞者，應使用拉索或撐桿支持，以防其傾倒。

雇主對於從事鋼筋混凝土之作業時，應依下列規定辦理：一、...六、構結牆、柱、墩基及類似構造物之直立鋼筋時，應有適當支持；其有傾倒之虞者，應使用拉索或撐桿支持，以防傾倒。...。(營造安全衛生設施標準第129條第6款暨職業安全衛生法第6條第1項)  
雇主應依規定訂定自動檢查計畫，實施自動檢查。(職業安全衛生管理辦法第79條暨職業安全衛生法第23條第1項)

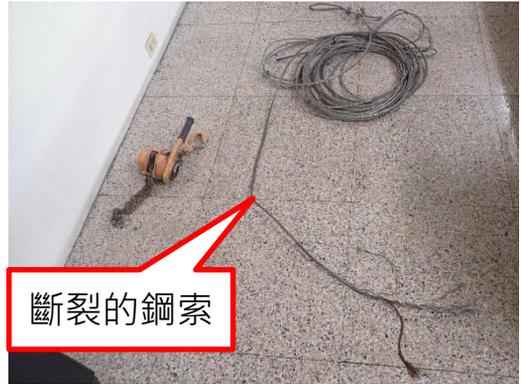
113年8月19日，鋼筋承攬人指揮監督之外籍移工於工地從事橋梁墩柱鋼筋灌漿前保護層厚度調整作業時，鋼索受到額外拉力斷裂，導致墩柱鋼筋發生倒塌，造成罹災者被倒塌鋼筋壓埋，當場死亡。

斷裂的鋼索
