## 駕駛大貨車發生交通事故致死災害

一、行業分類：機電、電信及電路設備安裝業

二、災害類型：公路交通事故

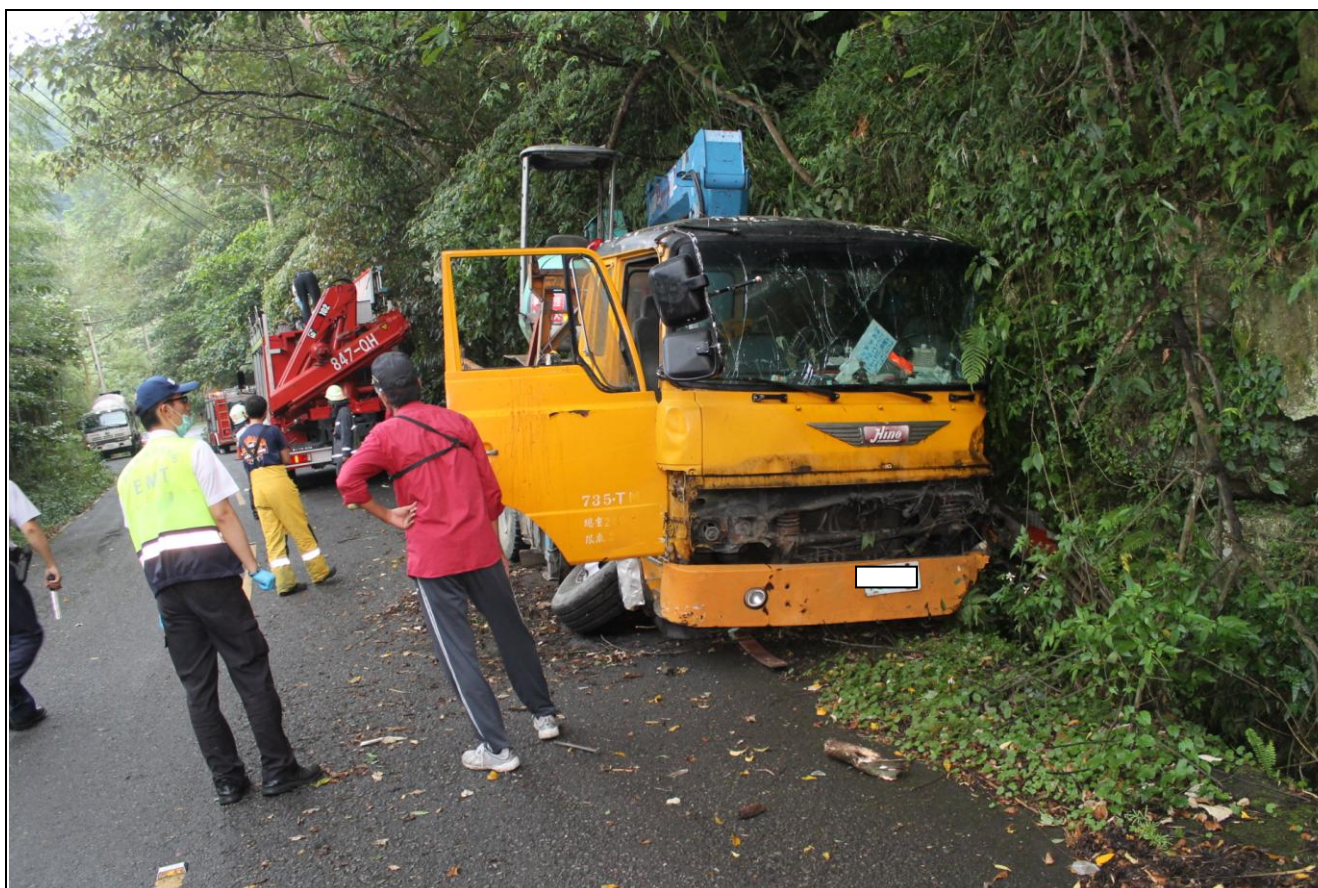
103 年 7 月 15 日 7 時許，○○水電工程行共 8 名人員至南投縣竹山鎮大鞍里從事建桿作業，於 103 年 7 月 15 日 15 時許完成當日工作後，由勞工陳○○駕駛大貨車搭載黃○○及陳○○等 2 名同事先行下山返回○○水電工程行途中，於 15 時 45 分許，行經投 49-1 縣道 4.4 公里處因剎車失靈，致車輛失控撞入路旁水溝及擦撞山壁，造成駕駛陳○○不治死亡，另黃○○及陳○○則平安無事。

1、直接原因：罹災者陳○○駕駛大貨車因剎車失靈，致車輛失控撞入路旁水溝及擦撞山壁，陳炳鑫遭車輛與山壁石頭夾擠，致頭部外傷併胸腹部大範圍鈍性傷、顱骨及顏面骨骨折，多處肋骨骨折併氣血胸，創傷性休克死亡。

不安全狀況：行經山路下坡路段且剎車失靈。

| 附照 1 | 說明：肇災現場之情形（肇災車輛為大貨車，車斗處載運 1 台挖土機） |
