從事邊鋼構補漆作業發生墜落致死職業災害

一、行業分類：建築工程業（4100）

二、災害類型：墜落、滾落

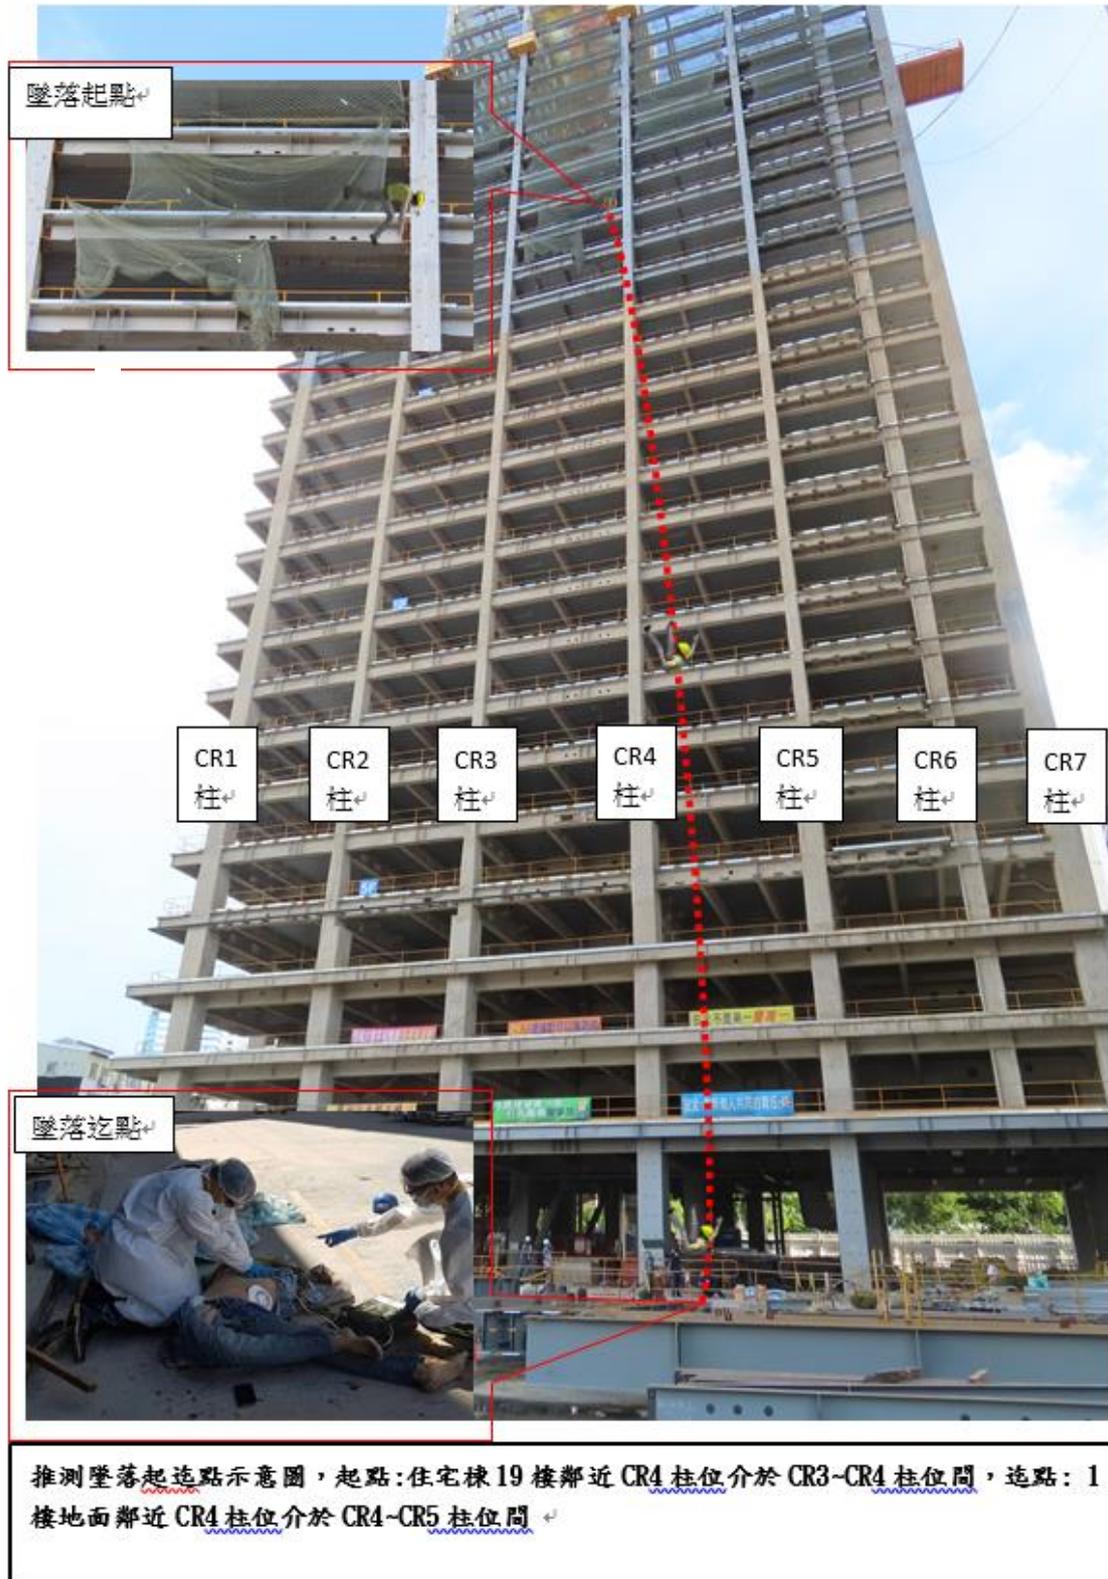
災害照片說明

110年9月24日上午，罹災者等5名勞工受○○工程有限公司工作場所負責人潘○○指派至本工程住宅棟17~19樓從事鋼構補漆作業，罹災者與另名勞工潘○○負責結構四周外圍梁柱交接處補漆，作業過程為獨立作業，雙方責任區域為各樓層之半，另2名勞工負責室內部分鋼結構補漆，餘1名勞工為噴漆材料及機台操作，至下午1時27分許，罹災者同潘○○一起去19樓作業，潘○○因缺刮刀工具再至18樓拿取，此刻罹災者獨自一人於19樓，同時間，潘○○於18樓聽到有人在喊有人掉下去，潘○○隨即去樓板邊緣查看發現是罹災者，推測罹災者於住宅棟19F將安全帶勾掛於護欄從事鋼梁補漆作業時，因護欄杆柱之基座(套筒)錨定處強度不足斷裂，造成由19樓墜落1樓地面致死。經現場人員向警消通報，13時35分警車及救護車到場，約13時40分至13時48分進行CPR搶救，13時50分救護車送至亞東醫院急救，於當日14時56分宣告急救無效。

(一)直接原因：罹災者由19樓墜落至1樓地面致死。

(二)間接原因：將安全帶掛或繫結於護欄之杆件。

- (一)雇主提供勞工使用之安全帶或安裝安全母索時，應依下列規定辦理：
- 一、…三、安全帶或安全母索繫固之錨錠，至少應能承受每人二千三百公斤之拉…五、安全帶或安全母索不得掛或繫結於護欄之杆件。但該等杆件之強度符合第三款規定者，不在此限…。(營造安全衛生設施標準第23條第3、5款暨職業安全衛生法第6條第1項)
