移動式起重機從事堆高機吊掛作業發生伸臂折彎變形災害案例

案情摘要

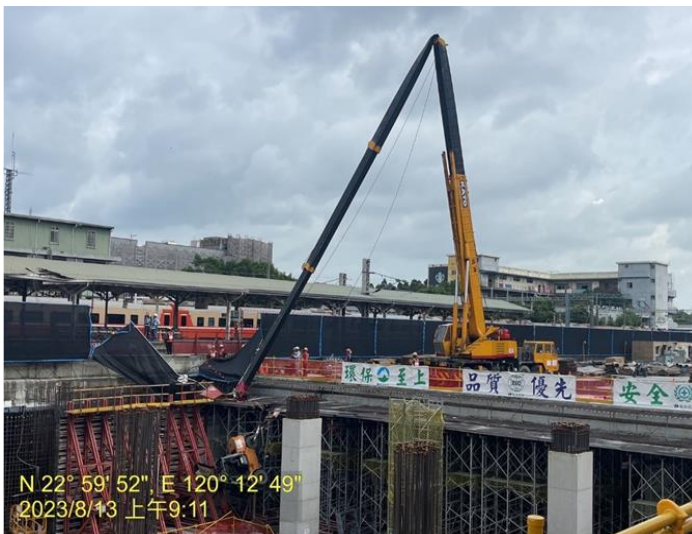
112年8月13日在臺南東區火車站地下化工程，某事業單位承攬該工程吊掛作業，所屬移動式起重機距鐵道約10公尺，於吊掛堆高機時，發生移動式起重機伸臂折彎變形，副吊鉤慣性外用鉤具碰到月台東側遮雨棚邊緣，導致火車站月台遮雨棚受損。

1. 對於對於移動式起重機之使用，不得超過額定荷重。
2. 移動式起重機，應設置過負荷預防裝置，並於每日作業前對過負荷警報裝置之性能實施檢點。

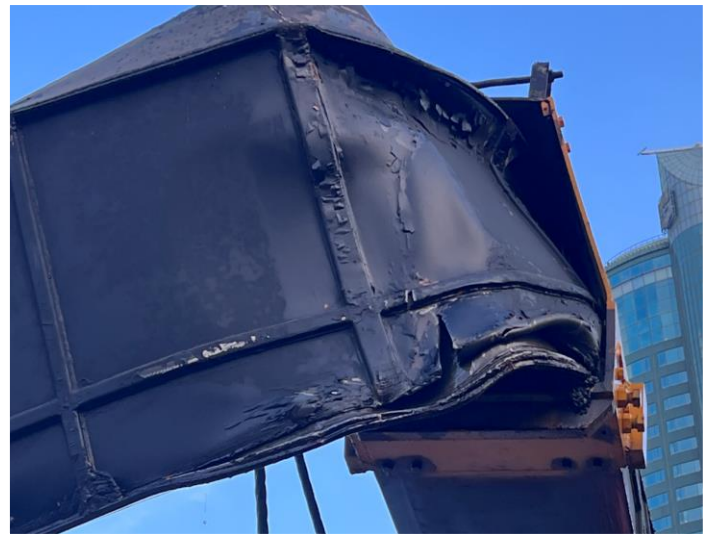
從事吊掛作業時，未依規定，超過額定荷重(6.5公噸)，使用移動式起重機吊掛7.22公噸堆高機，且過負荷預防裝置故障失效，導致於吊掛堆高機時，發生移動式起重機伸臂折彎變形。
