交通部鐵道局 111 年度企業誠信宣導講習

報告人：勞動部職業安全衛生署

壹、職業安全衛生法概述

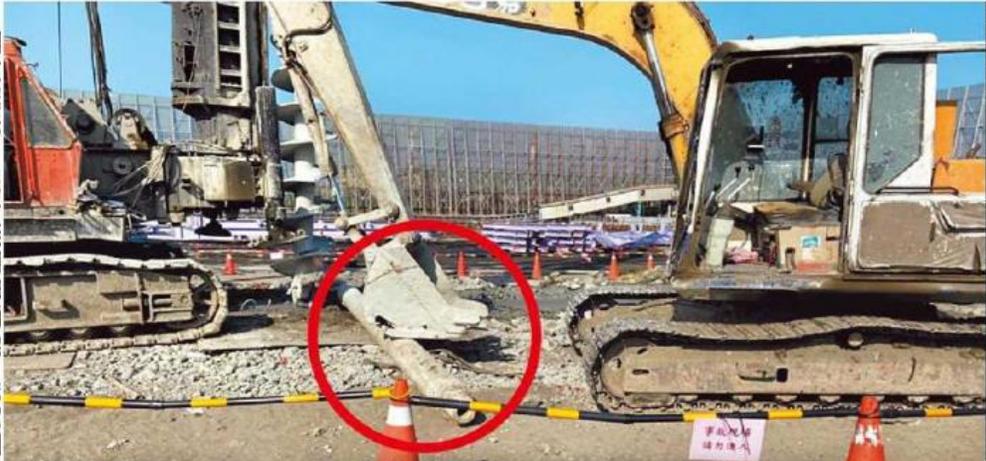
■事故現場可見掉落的鑽探機具連桿(上圖，紅圈處)；消防人員將張姓工人送醫搶救(下圖)。民眾提供

死亡張姓工人是承包中火室內煤倉工程的中鼎工程顧問公司下游包商工人，當時疑似正在挖地基，但鑽探機具傾斜致連桿將他壓住受困。台電表示已要求現場包商停止作業，禁止人員進入事故現場，並以警示帶隔離，避免再發生意外。

〔記者陳建志、歐素美／台中報導〕台中火力發電廠正在進行室內煤倉工程，昨上午包商進行基樁鑽掘工程時，疑似因包商未依規定使用專屬用具，造成鑽探機伸縮桿墜落，壓傷41歲張姓工人，張男因氣胸、嚴重內出血，現場就無呼吸心跳，送醫急救不治。

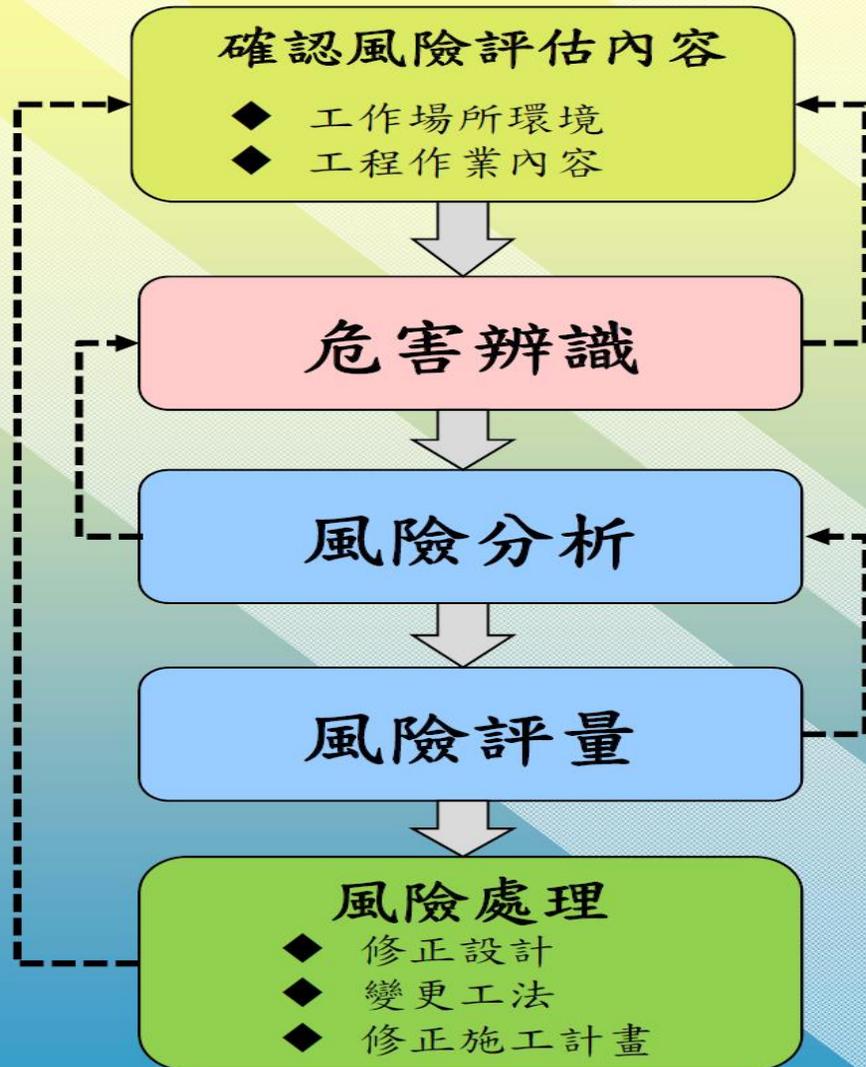
施工風險評估實施流程

施工風險評估實施要領

步驟	範圍	實施方法	成果
1. 確認風險評估內容	工作場所環境	施工環境調查分析(工址現況調查)	地形、地質、構造物、機械設備、設施等確認
	工程作業內容	作業拆解	作業內容、作業順序等確認
2. 危害辨識	工作場所及工程作業及其間交互影響	經驗法則	確認危害來源及類型
3. 風險分析	分析危害引致風險之狀況	危害來源(What) 災害機制(時間 When 、地點 Where 、致災要因 How) 可能受害者(Who)	掌握風險可能之作用狀況
4. 風險評量	評量風險程度	以 可能性 、 嚴重度 形成之風險矩陣評量 風險等級	篩選出不可接受之風險
5. 風險處理	研擬風險對策	修改設計 變更工法 安全設施 管理制度	確認風險對策納入工程實施內容 指定對策執行者 追蹤管制對策實施成效

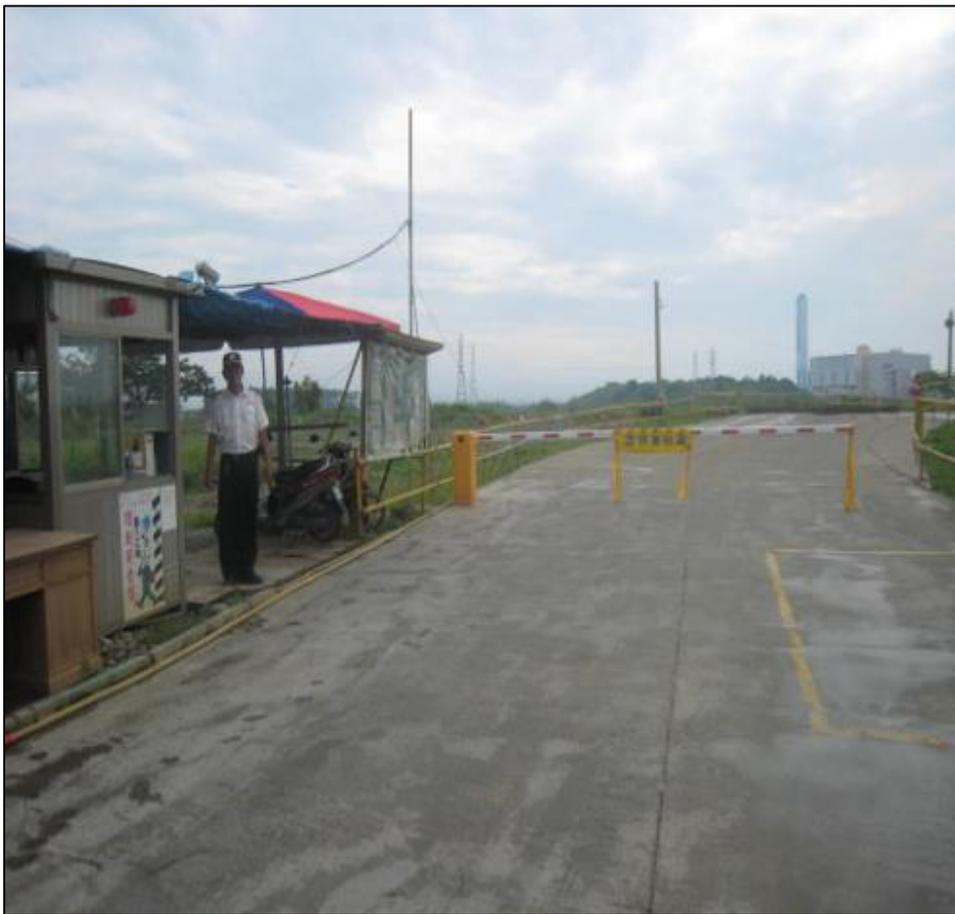
營造工地門禁管制

- **營造安全衛生設施標準第11條：**應使管制人員辦理人員出入管制，非有適當防護具不得讓其出入。並且**管制**、**檢查**出入之車輛機械，非具有許可文件上記載之要件，不得讓其出入。
- **圖、設置交通指揮人員指揮車輛機械之進出，大門入口並設置出入**管制人員**。**

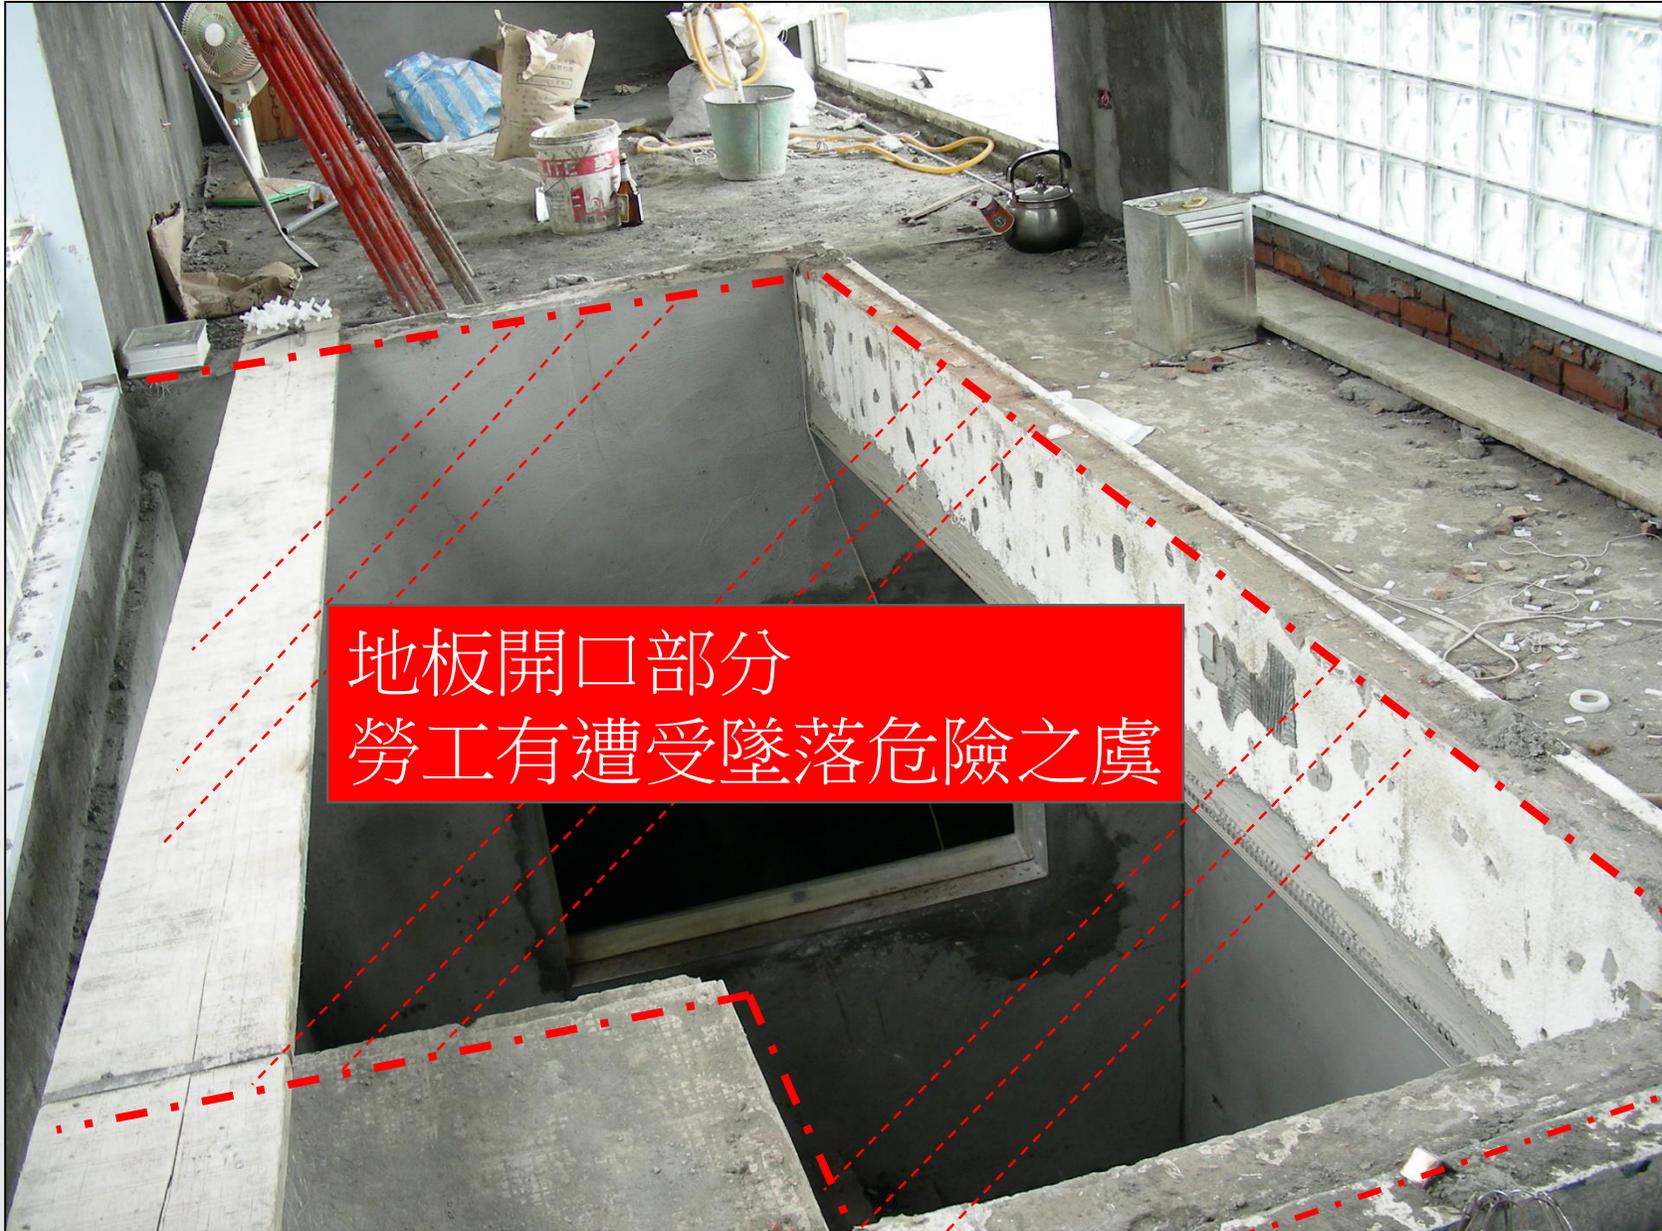
二公尺以上地板開口部分未設置護欄

地板開口部分
勞工有遭受墜落危險之虞

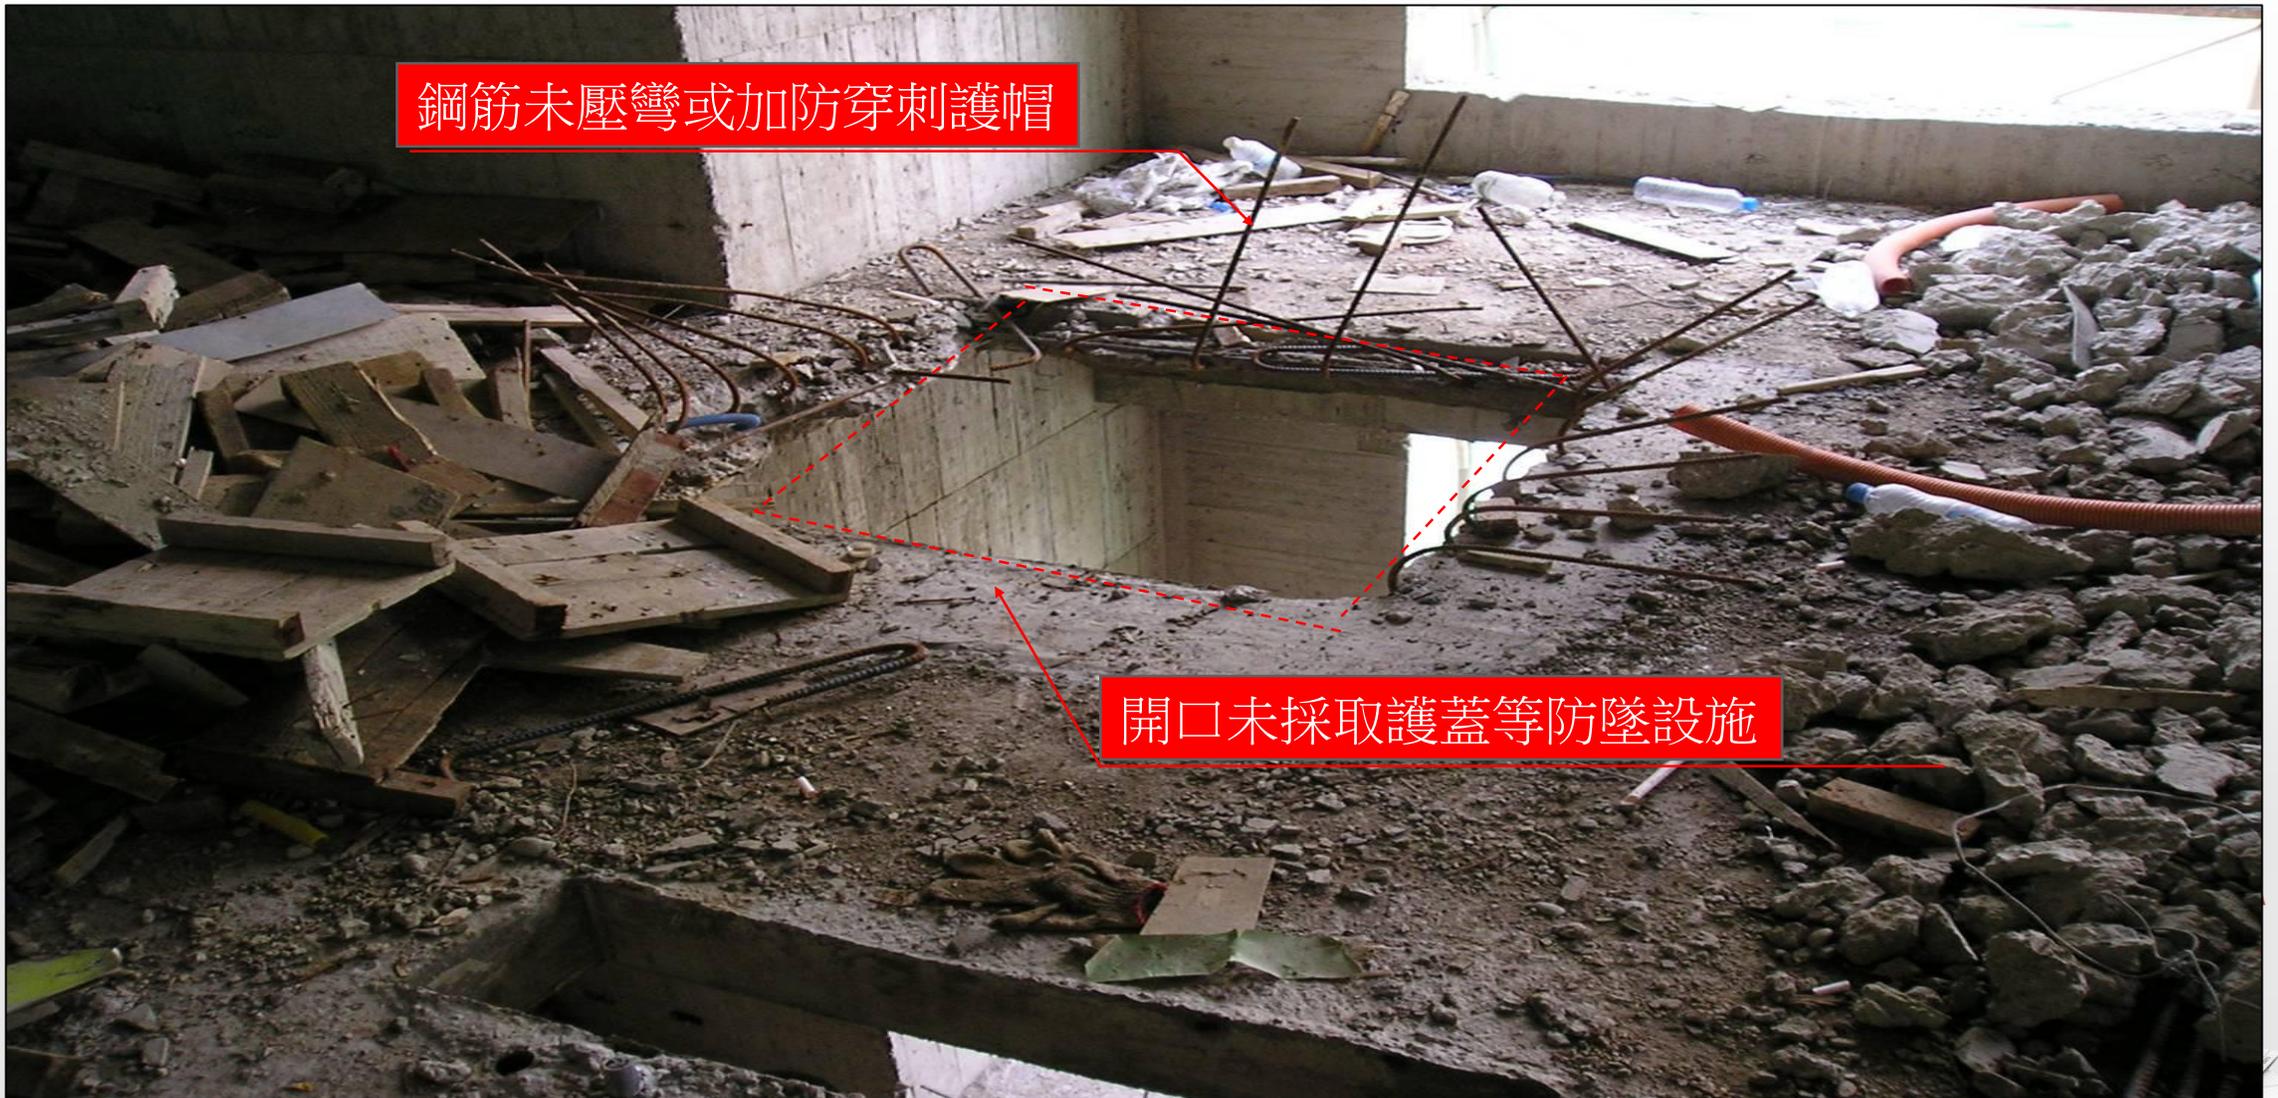
地面開口部分有墜落之虞未設置護蓋

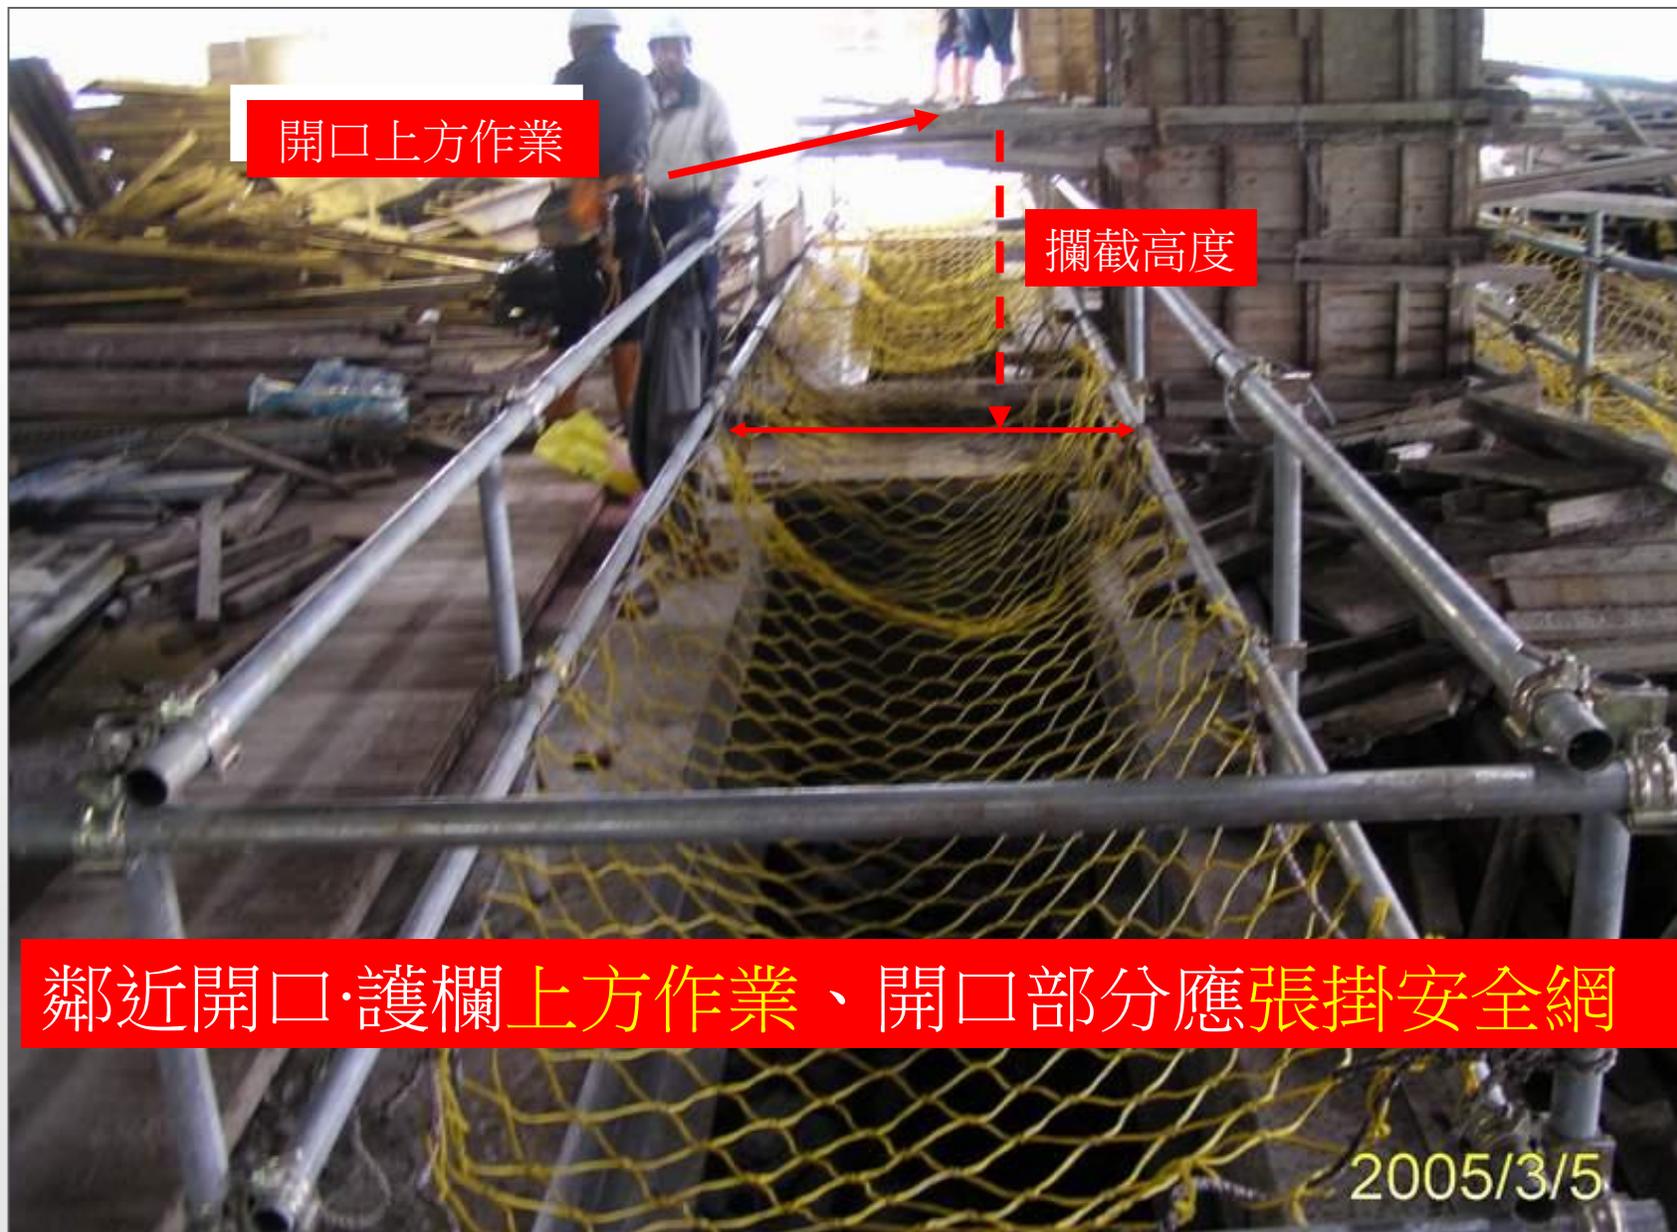
二公尺以上開口部分設置護欄、安全網

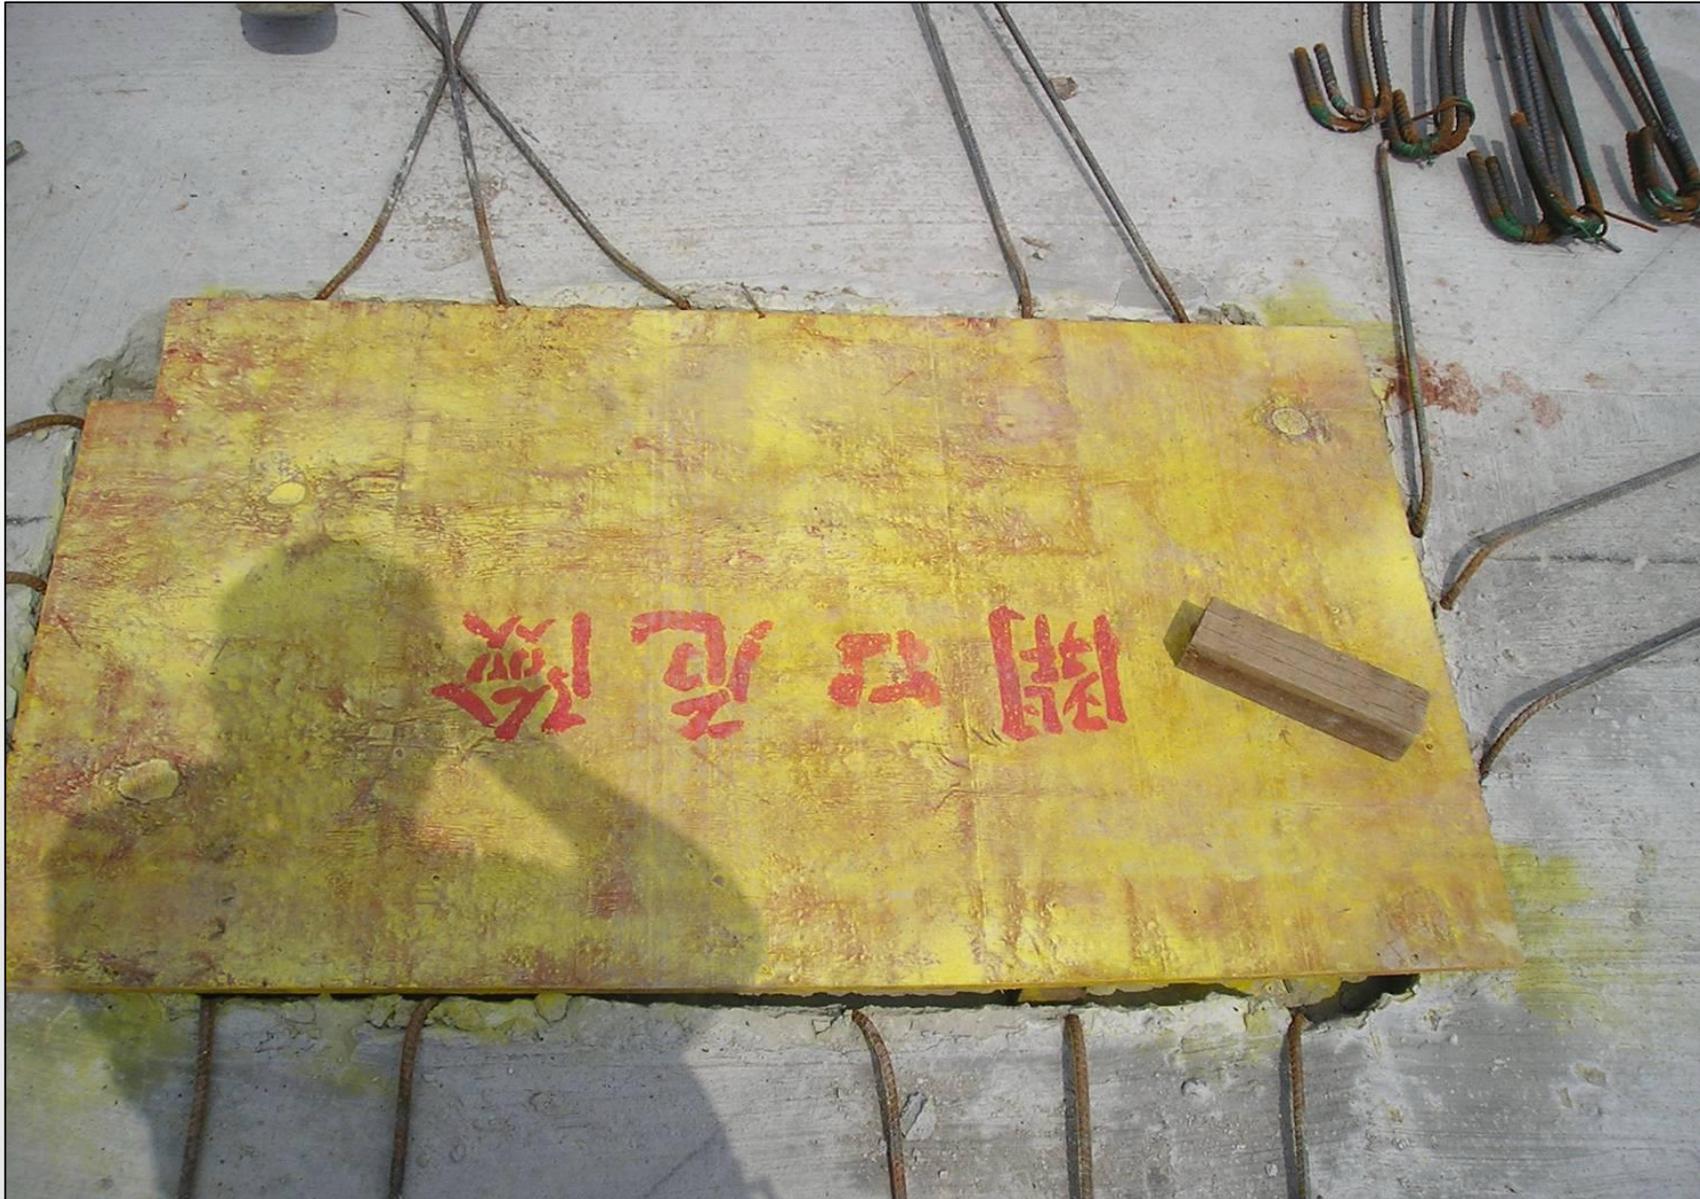
地面開口設置護蓋漆黃色並書警告訊息

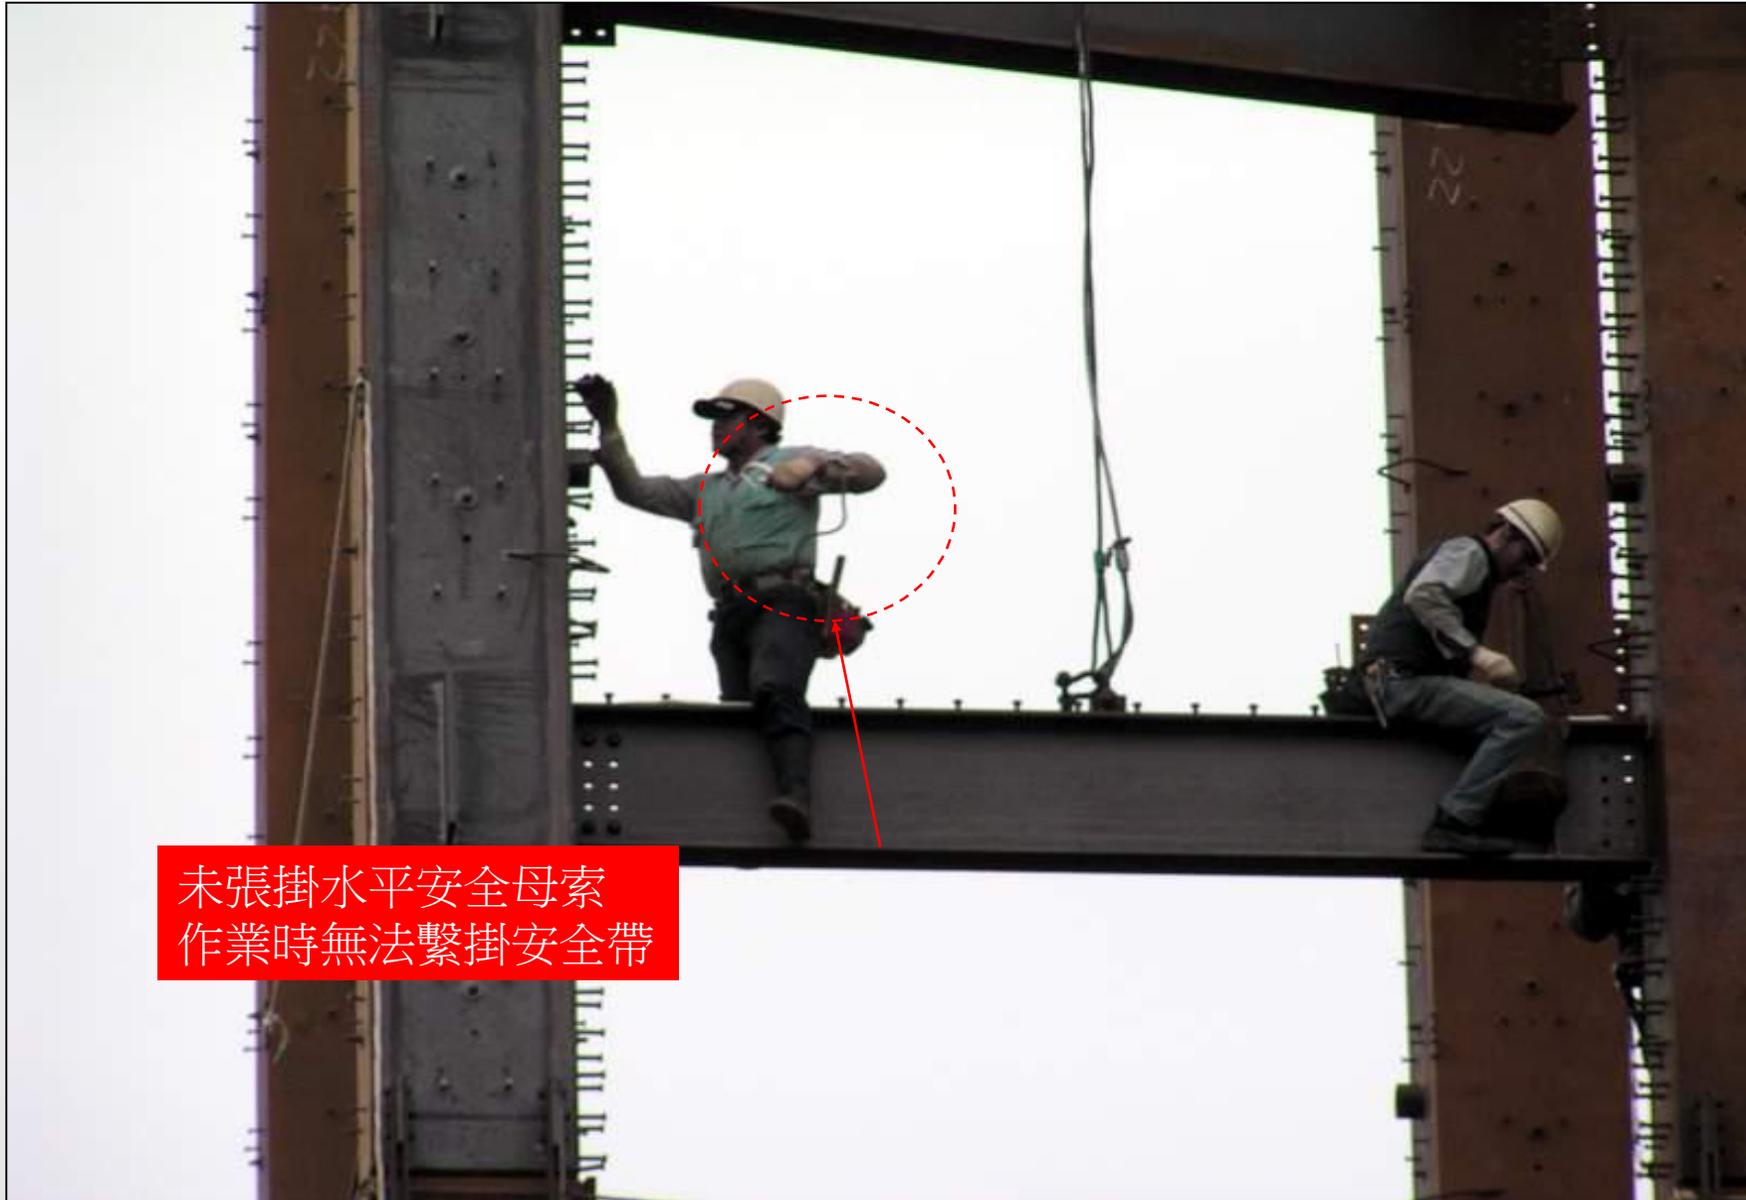
二公尺以上鋼構組立作業未繫掛安全帶

未張掛水平安全母索
作業時無法繫掛安全帶

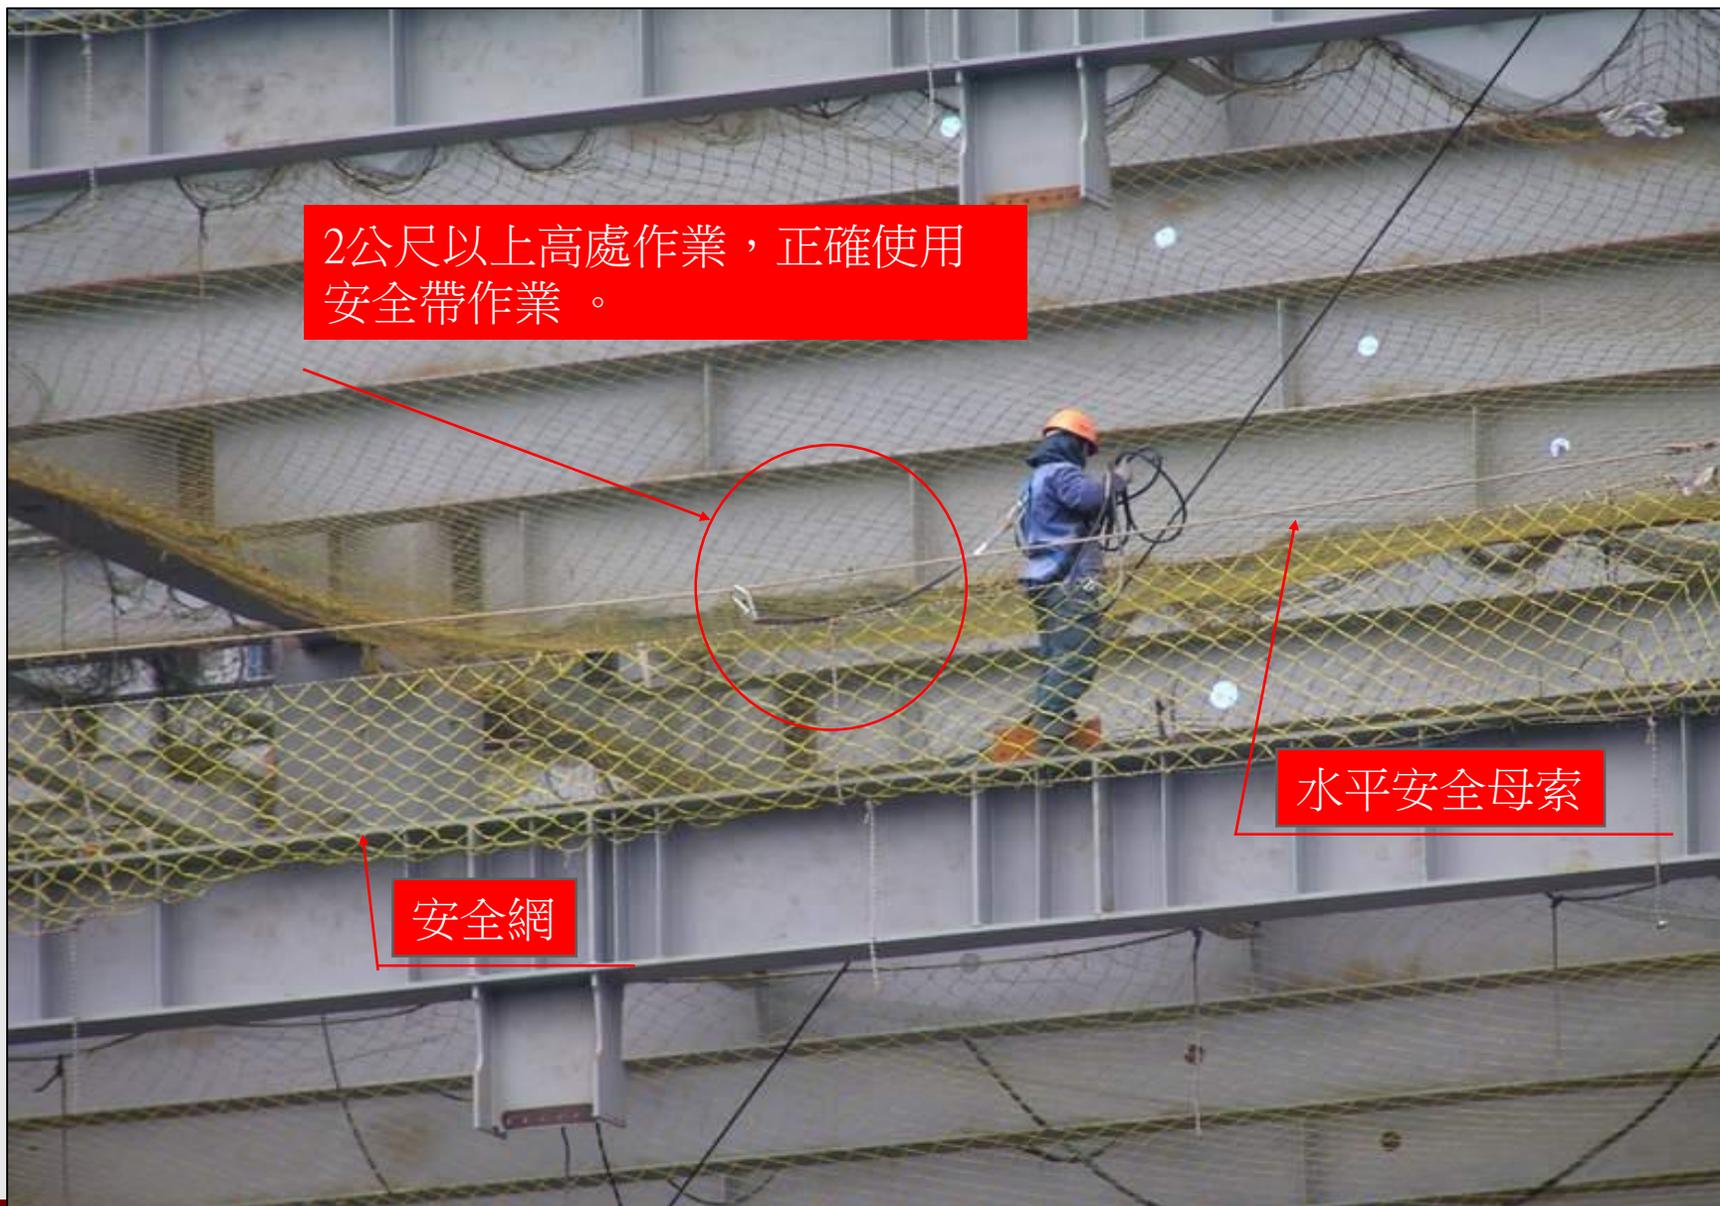
鋼構組立前水平安全母索先行

2公尺以上高處作業，正確使用安全帶作業。

水平安全母索

安全網

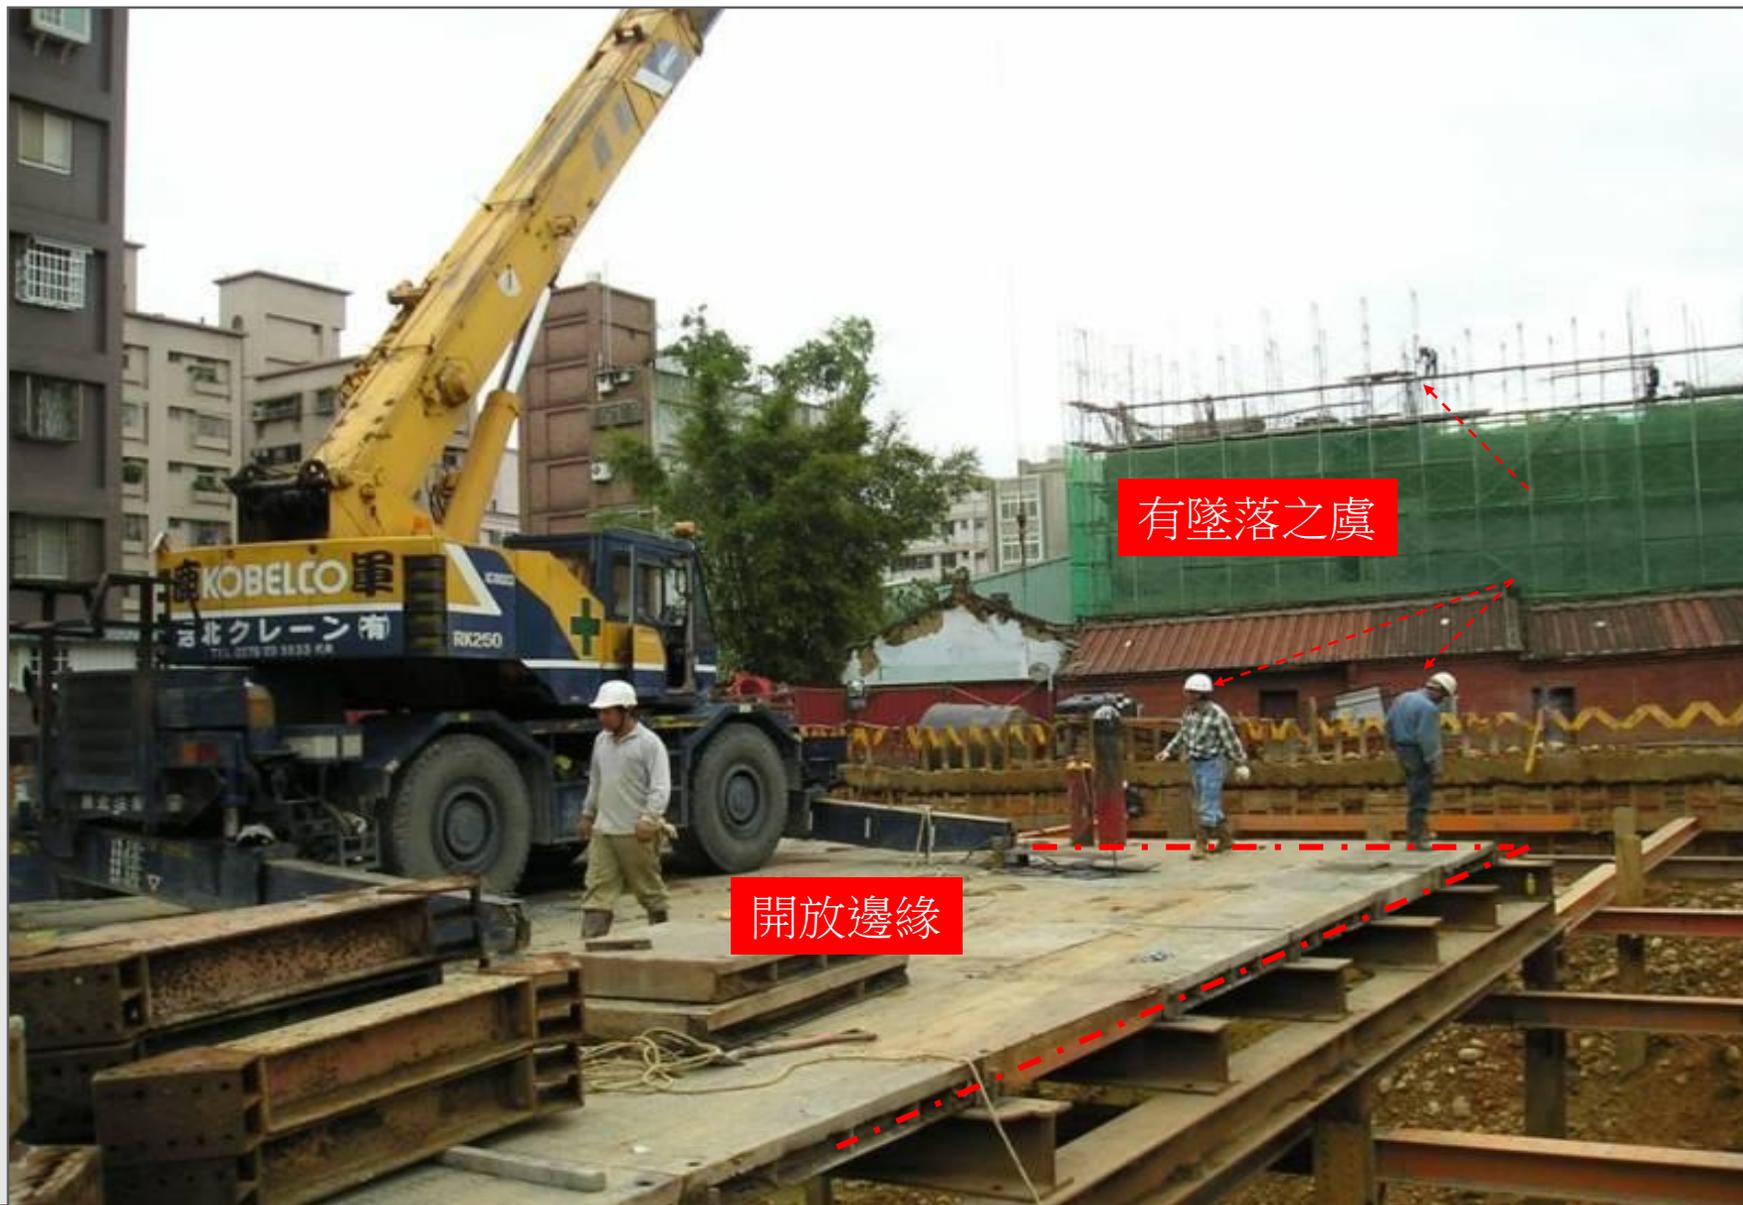
施工構台開放邊緣未設置護欄

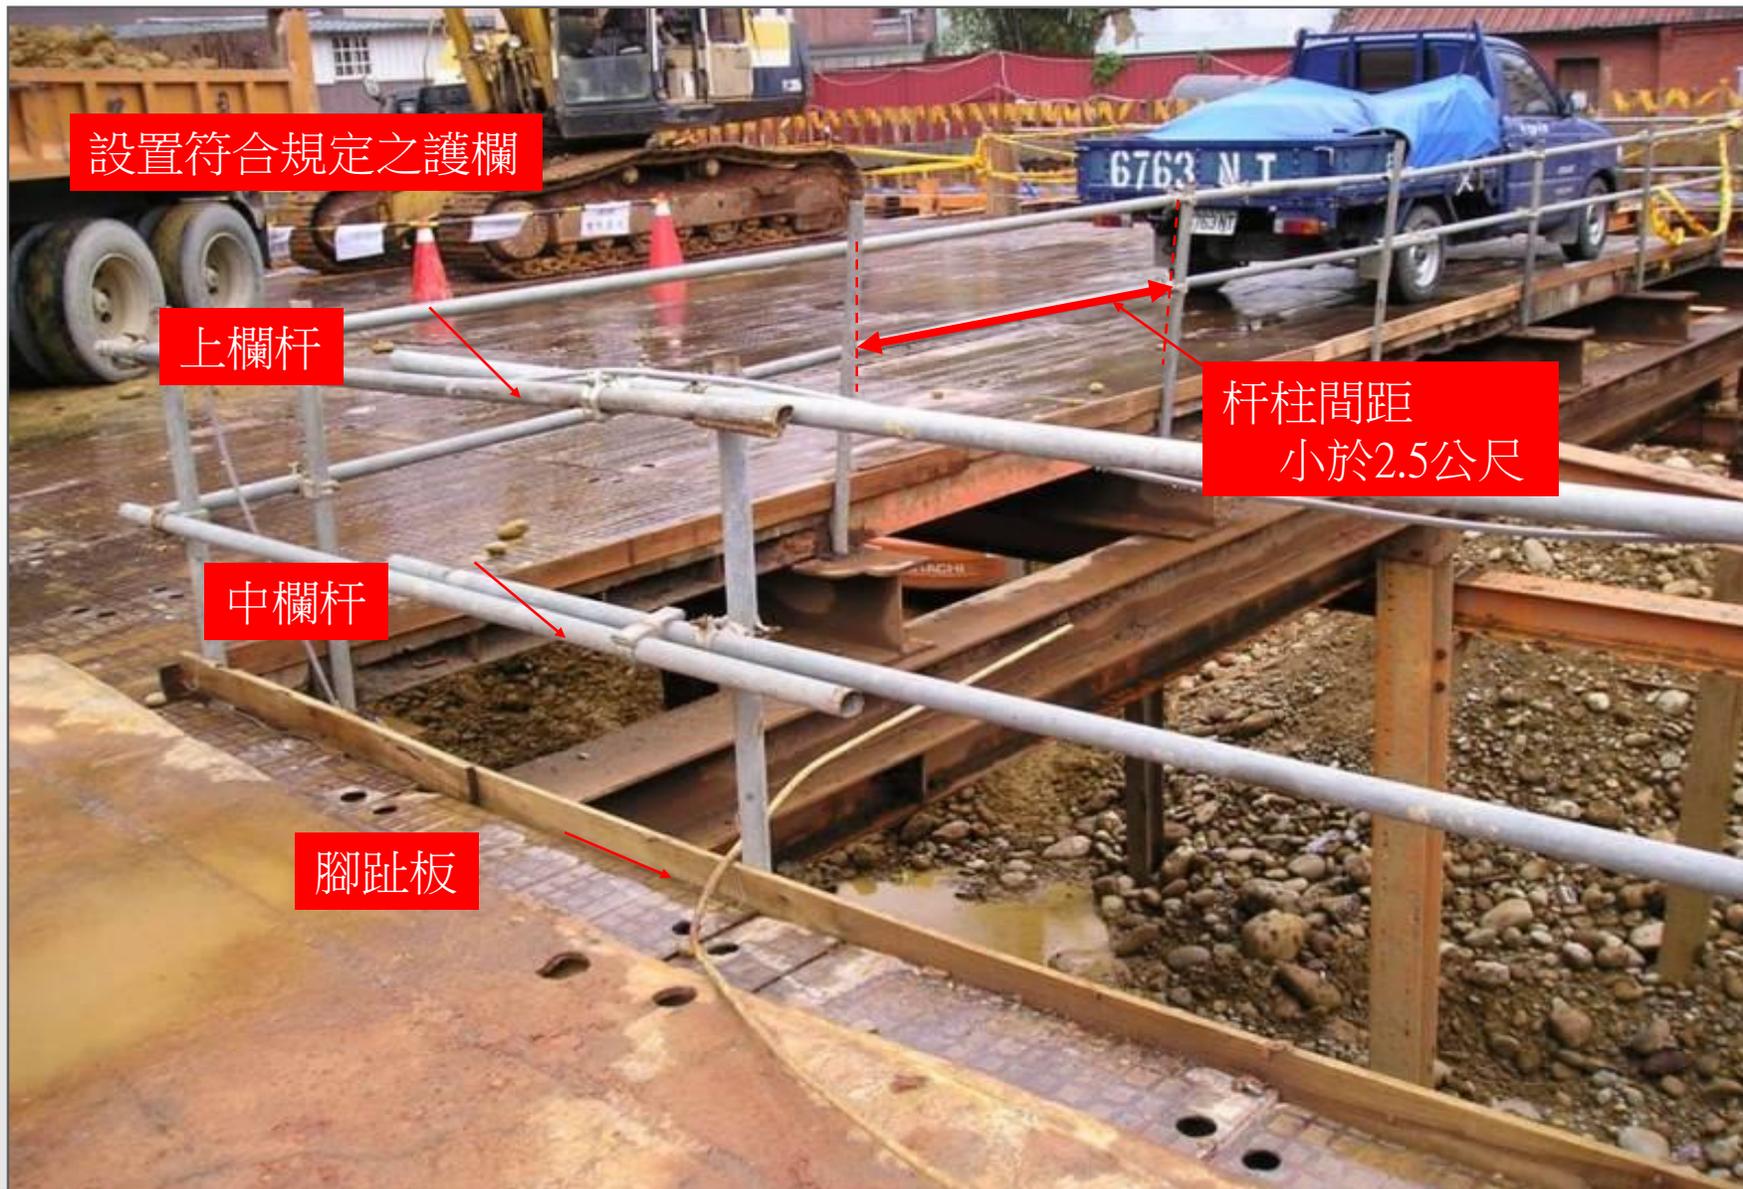
施工構台開放邊緣設置護欄

設置符合規定之護欄

上欄杆

中欄杆

腳趾板

杆柱間距
小於2.5公尺

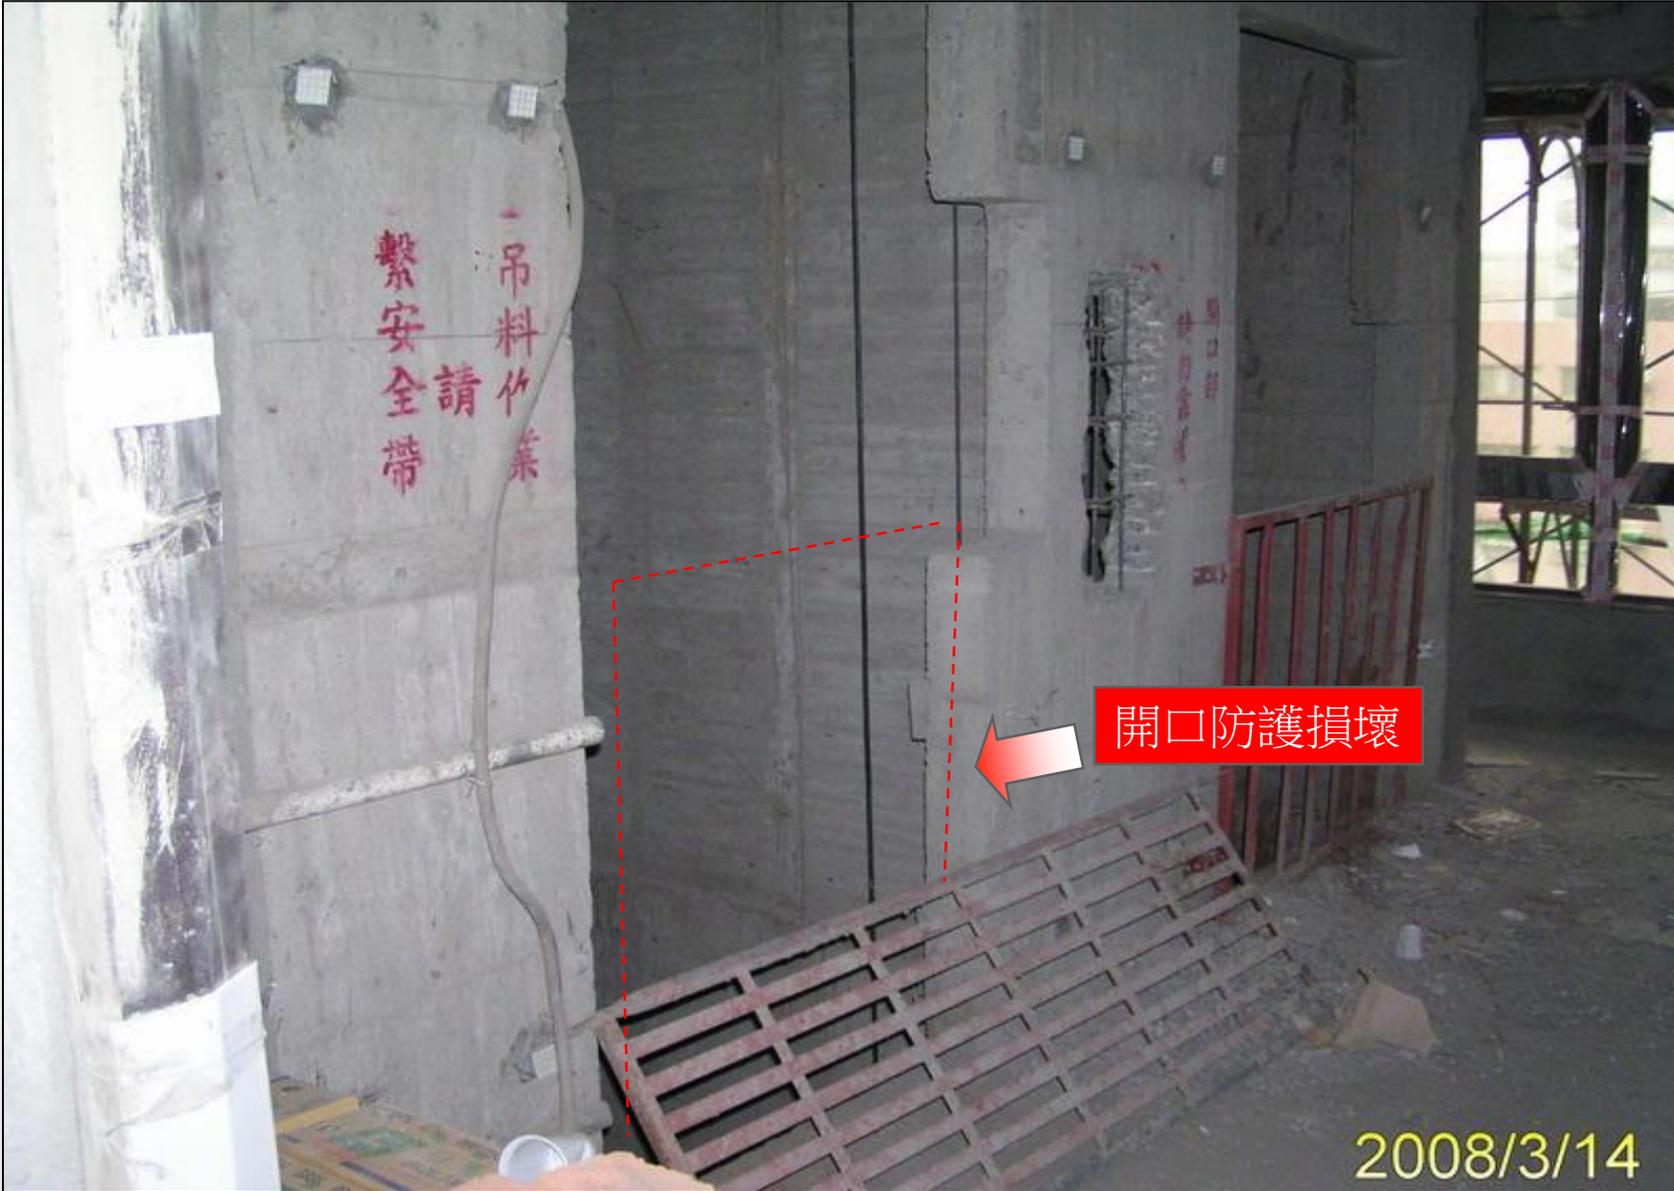
電梯間開口防護損壞未修復
