交通部鐵道局 111 年度企業誠信宣導講習

報告人：勞動部職業安全衛生署

壹、職業安全衛生法概述

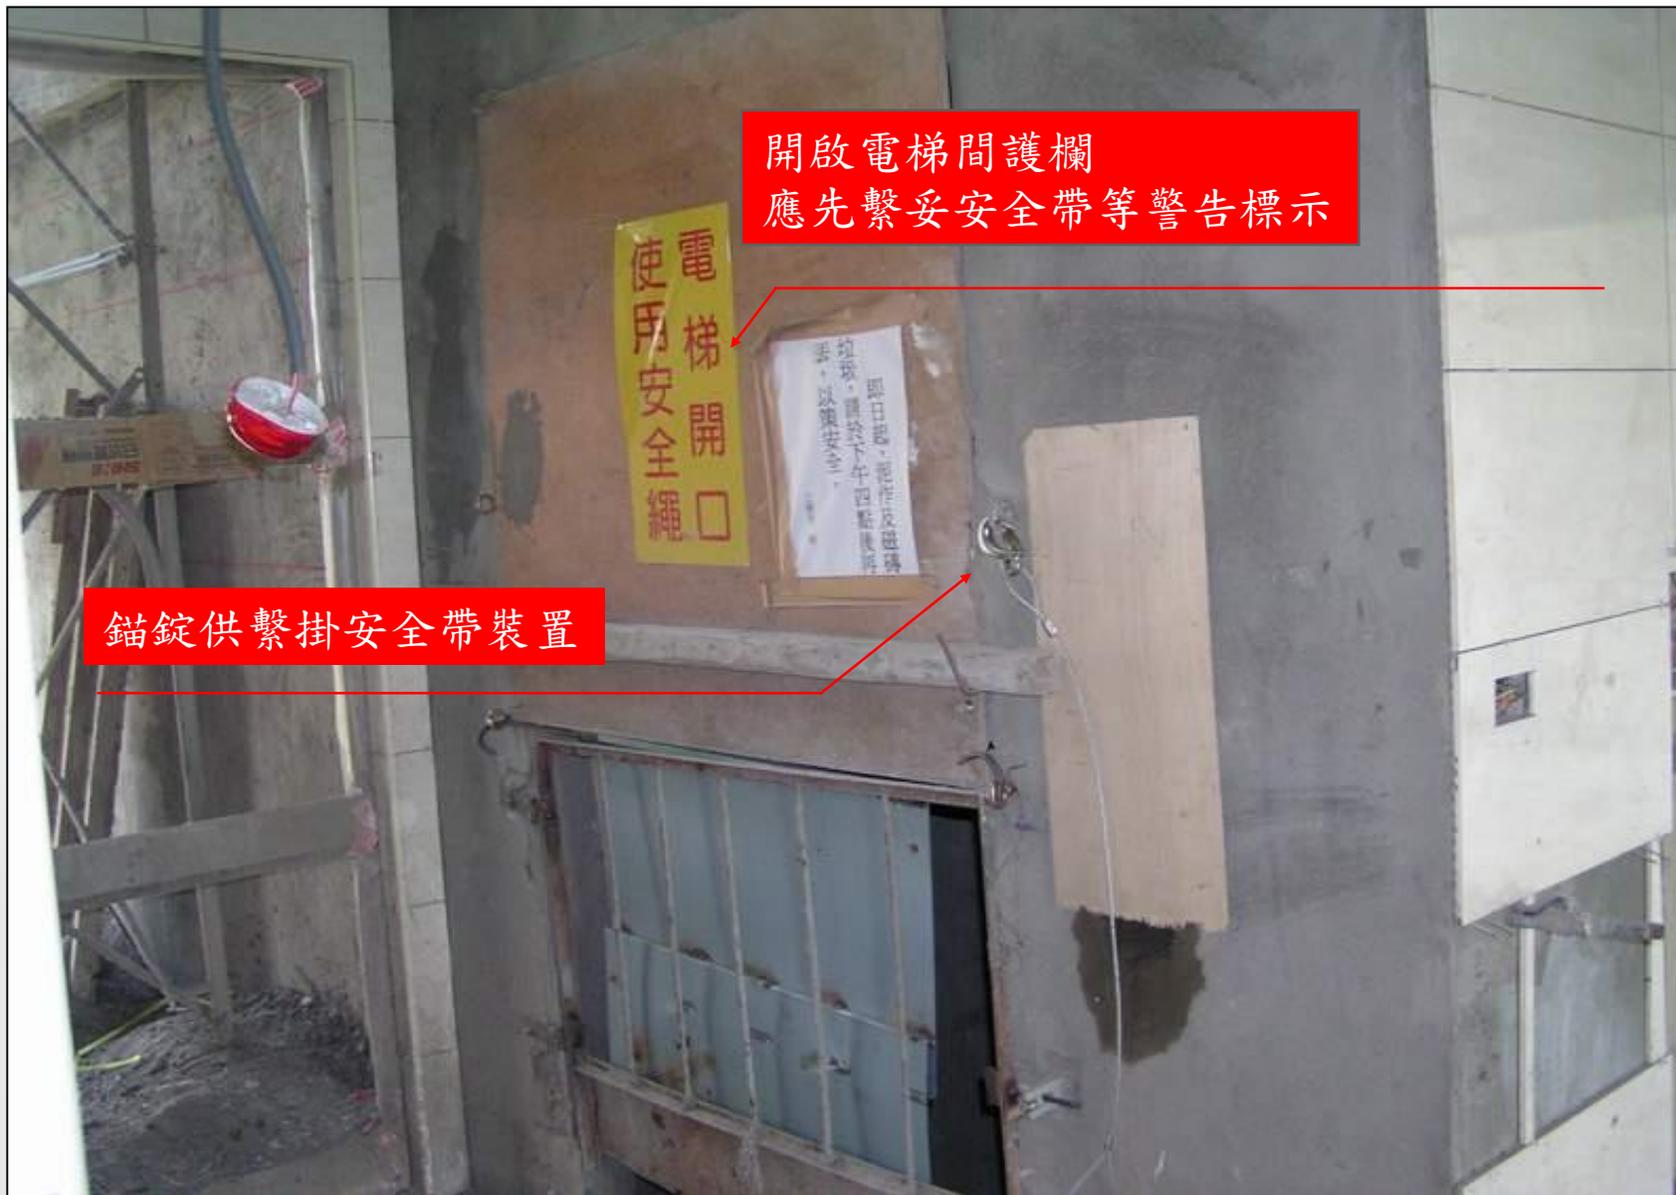
電梯間開口設置護欄 (遮蔽)

錨錠供繫掛安全帶裝置

開啟電梯間護欄
應先繫妥安全帶等警告標示

電梯開口
使用安全繩

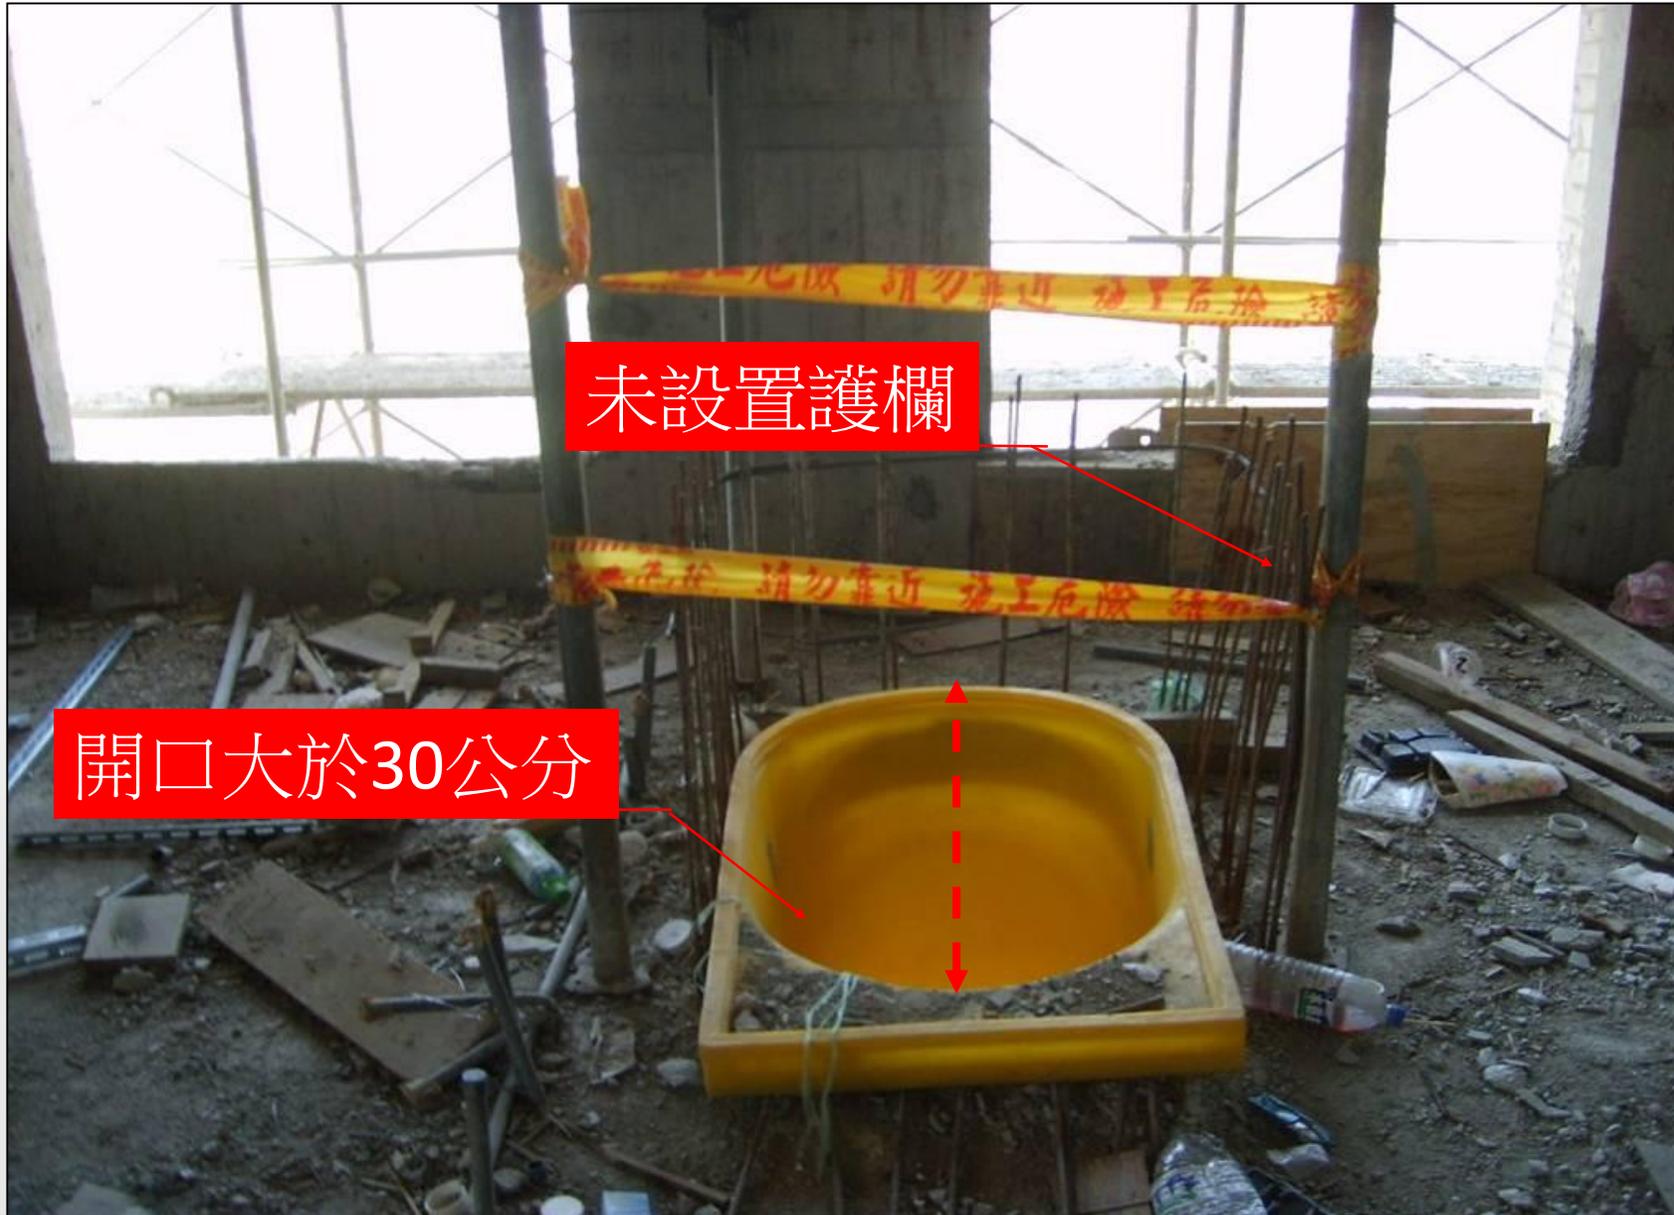
垃圾套管開口部分未設置護欄 (1)

未設置護欄

開口大於30公分

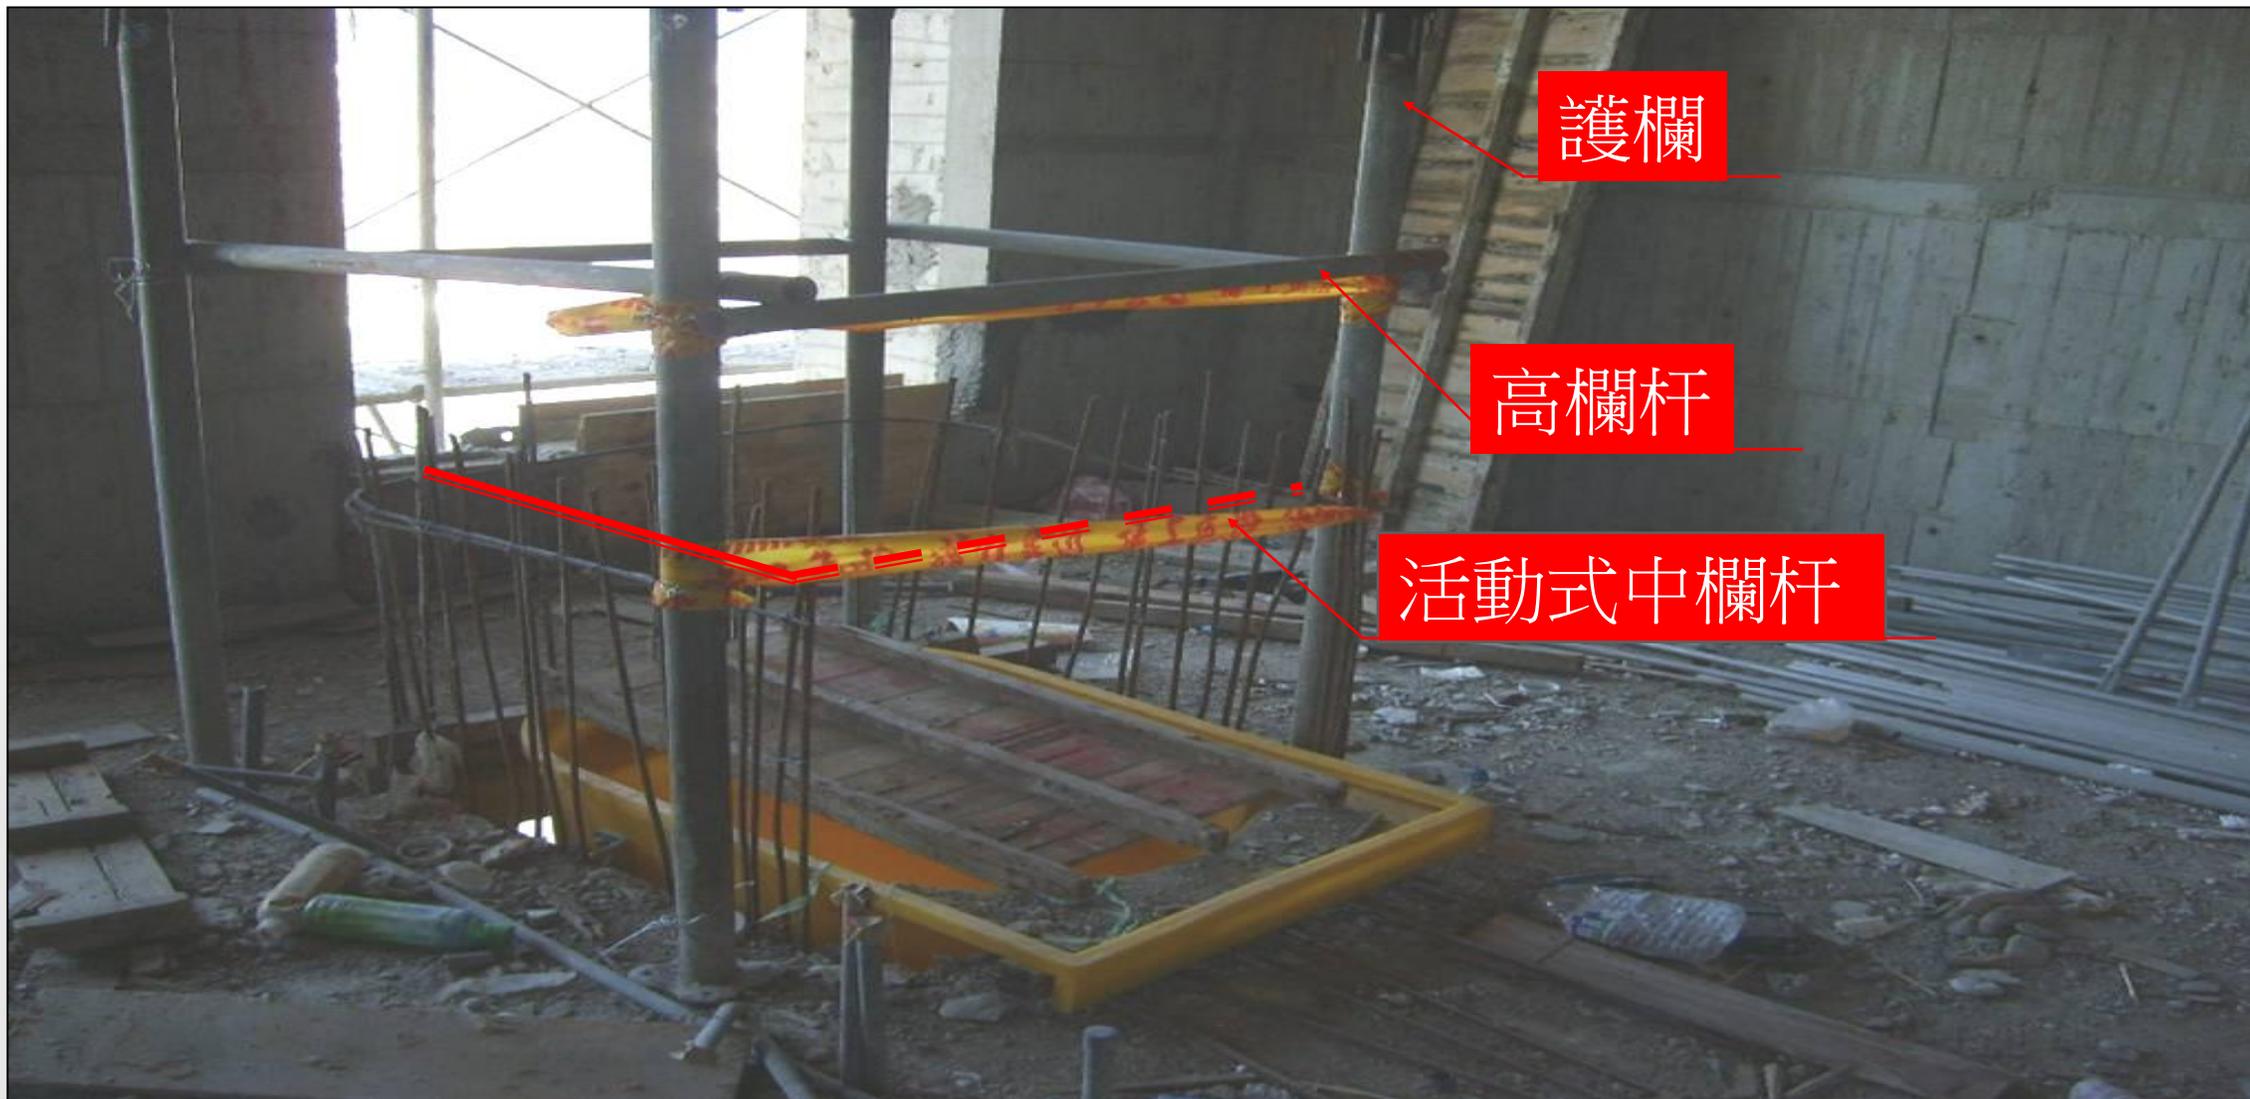
垃圾套管開口部分設置護欄 (1)

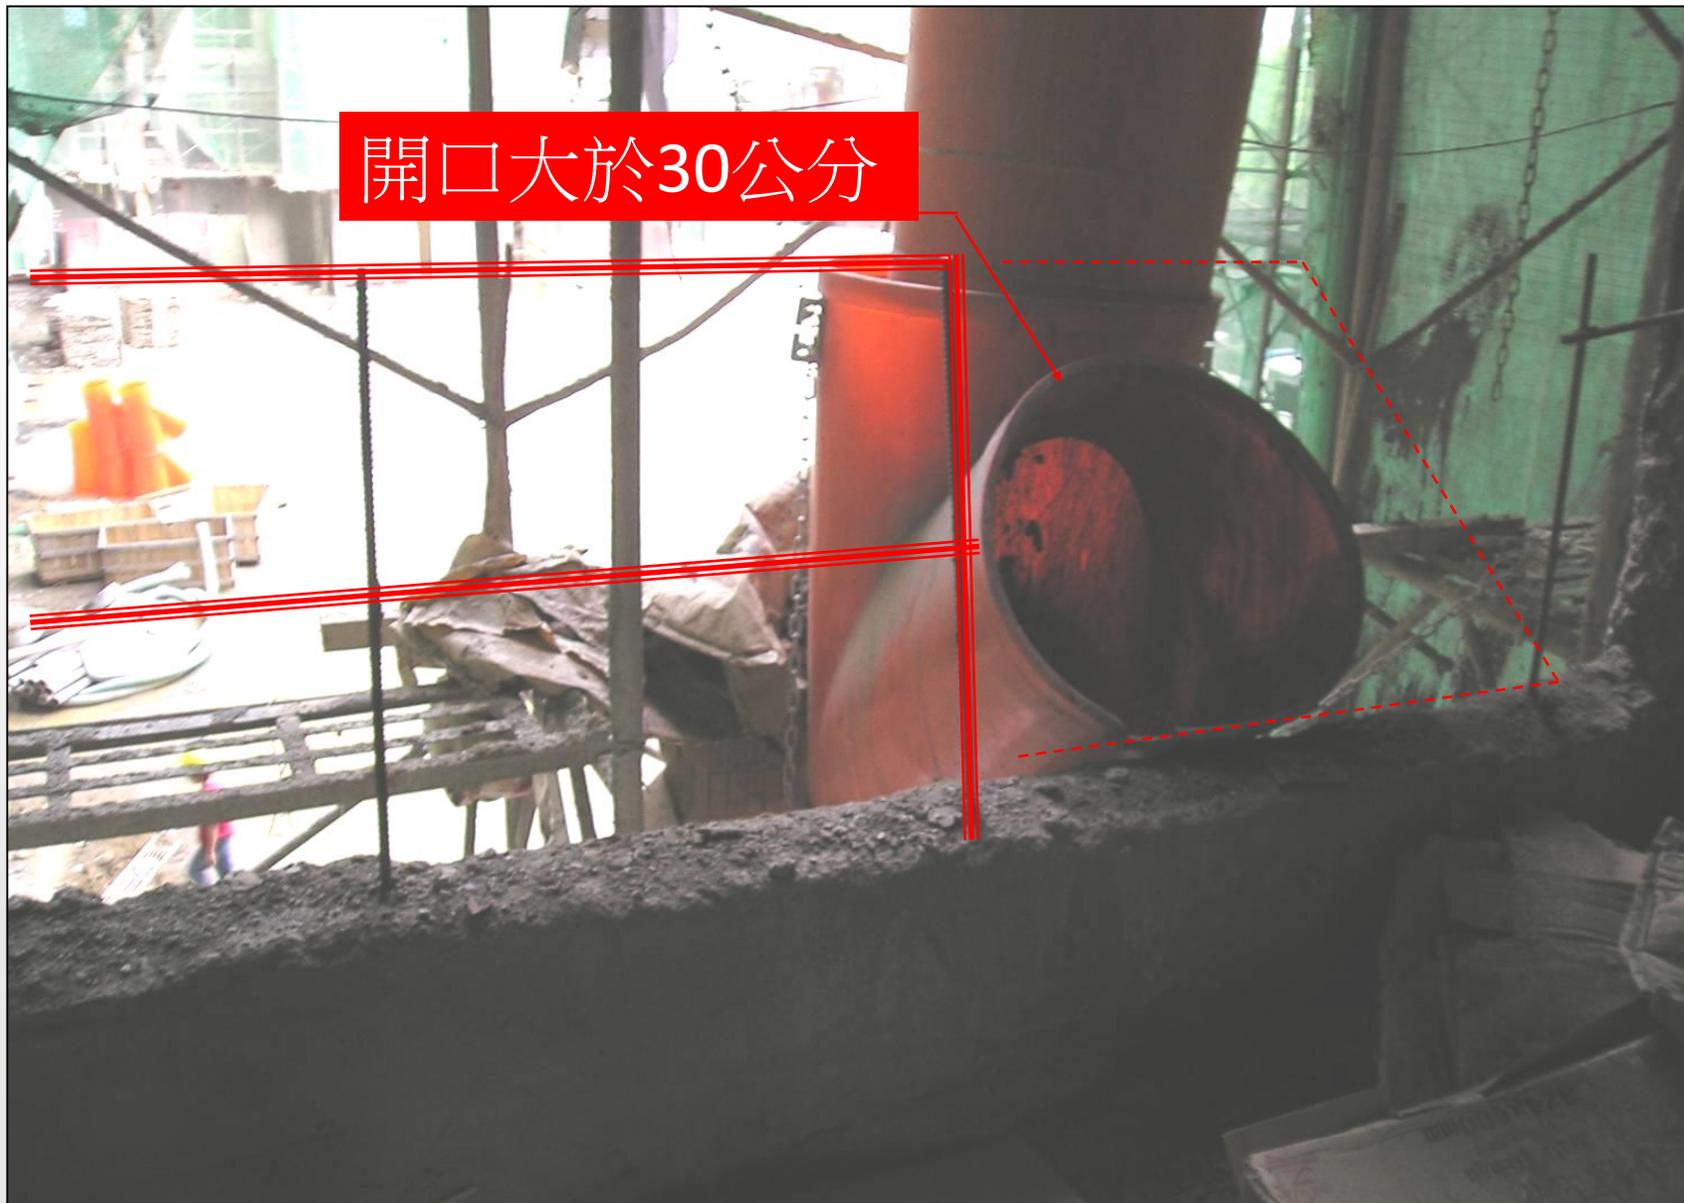
垃圾套管開口部分未設置護欄 (3)

開口大於30公分

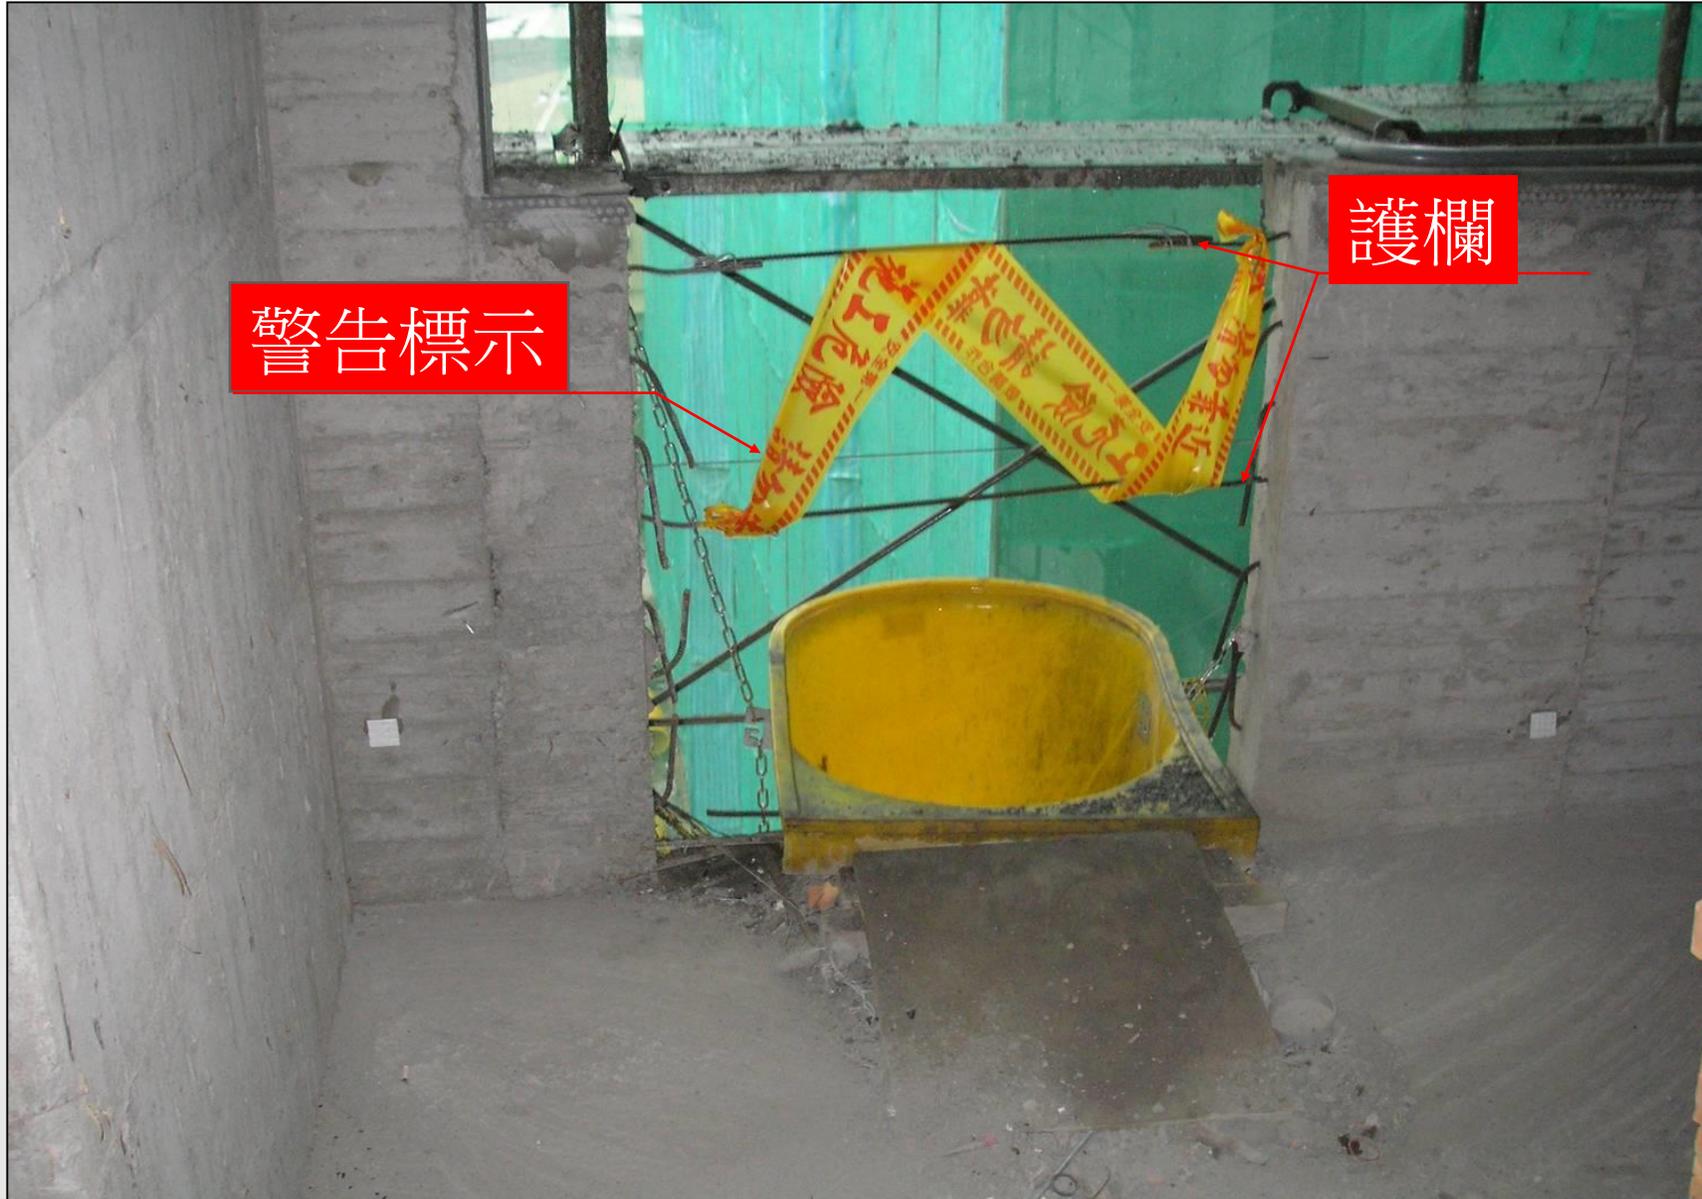
垃圾套管開口部分設置護欄、警告標示

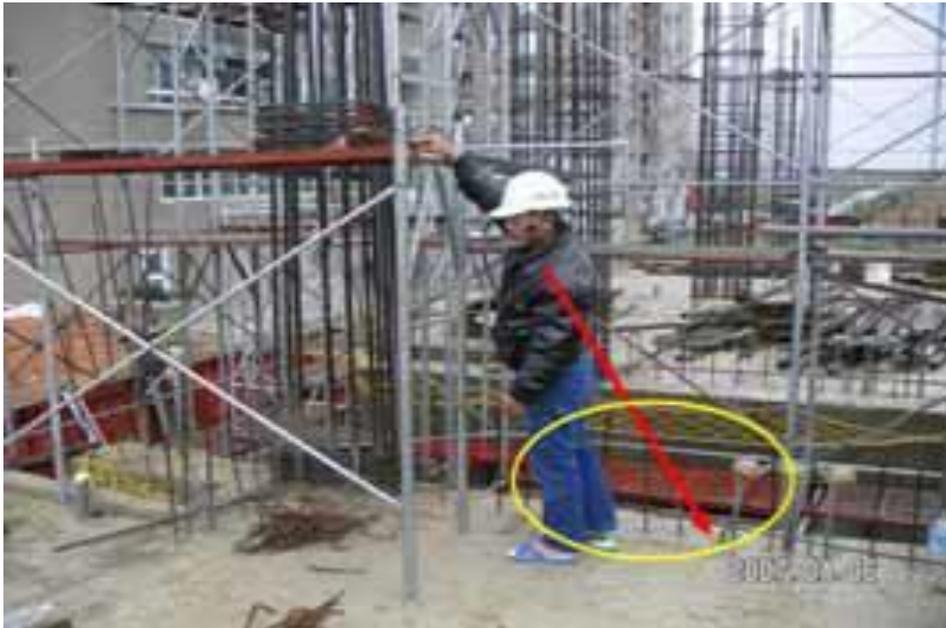
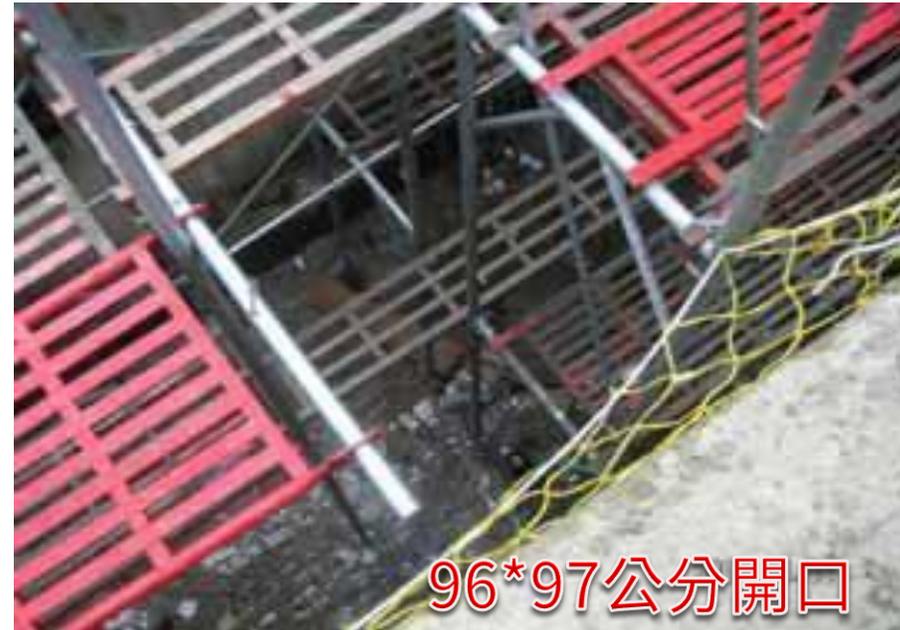
施工架未滿鋪作業墜落

- 罹災者站在2樓樓板開口邊緣，將箍筋放在距地高度1.7公尺施工架上，罹災者因腳拌到突出之預留外牆牆筋（黃圈處），不慎自樓板開口邊緣沿該外牆施工架正方形開口處墜落地面致死（紅色箭頭方向）。

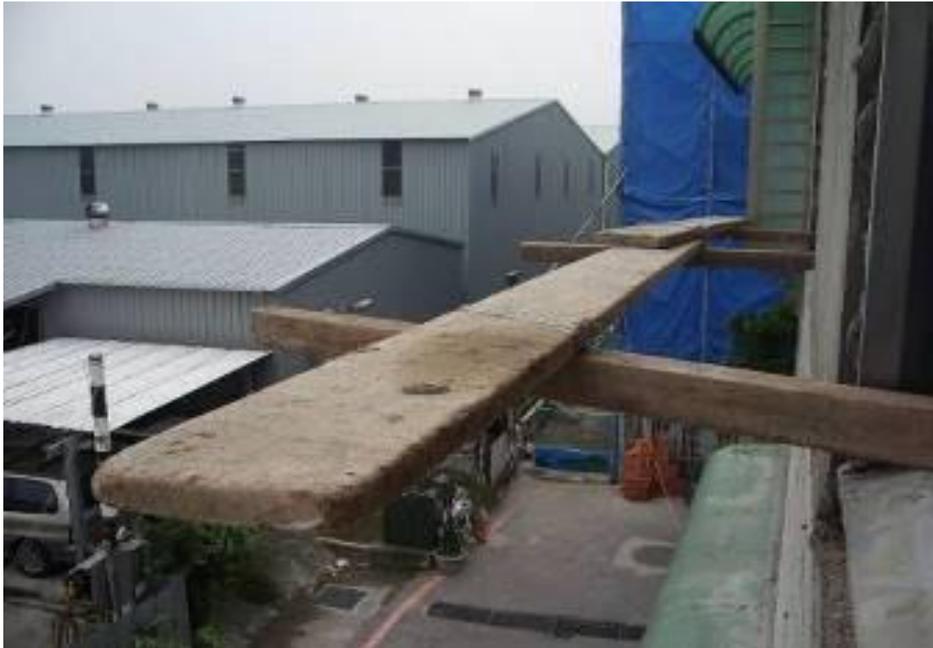
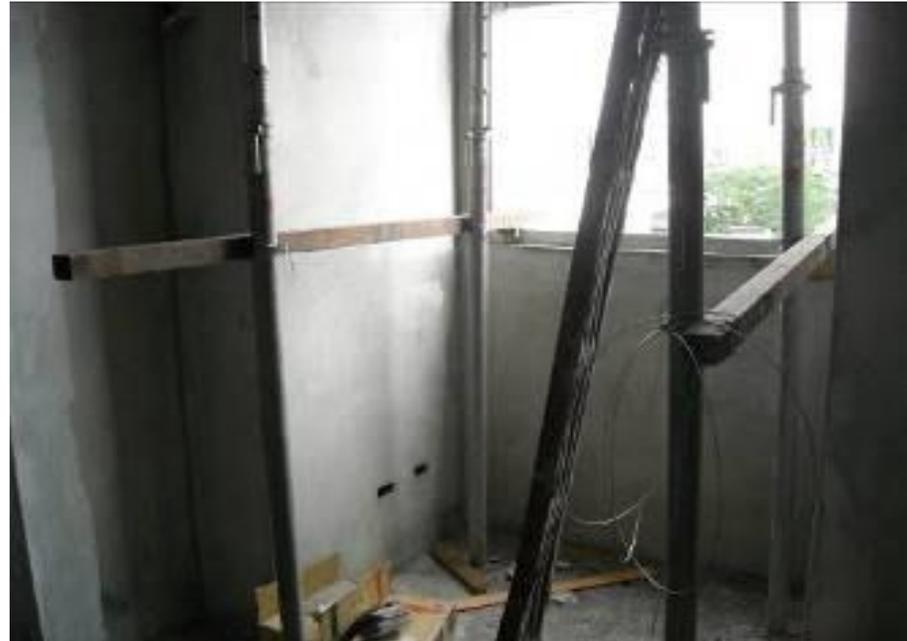
從事外牆磁磚作業墜落致死

- 勞工黃○○以可調式鋼管、角材及木踏板搭設3樓窗戶外臨時工作台，施做打底作業；並於4/17進行外牆放樣工作，準備貼外牆磁磚時，突然支撐工作台之角材斷裂，不慎由高約7公尺之工作台上墜落地面。

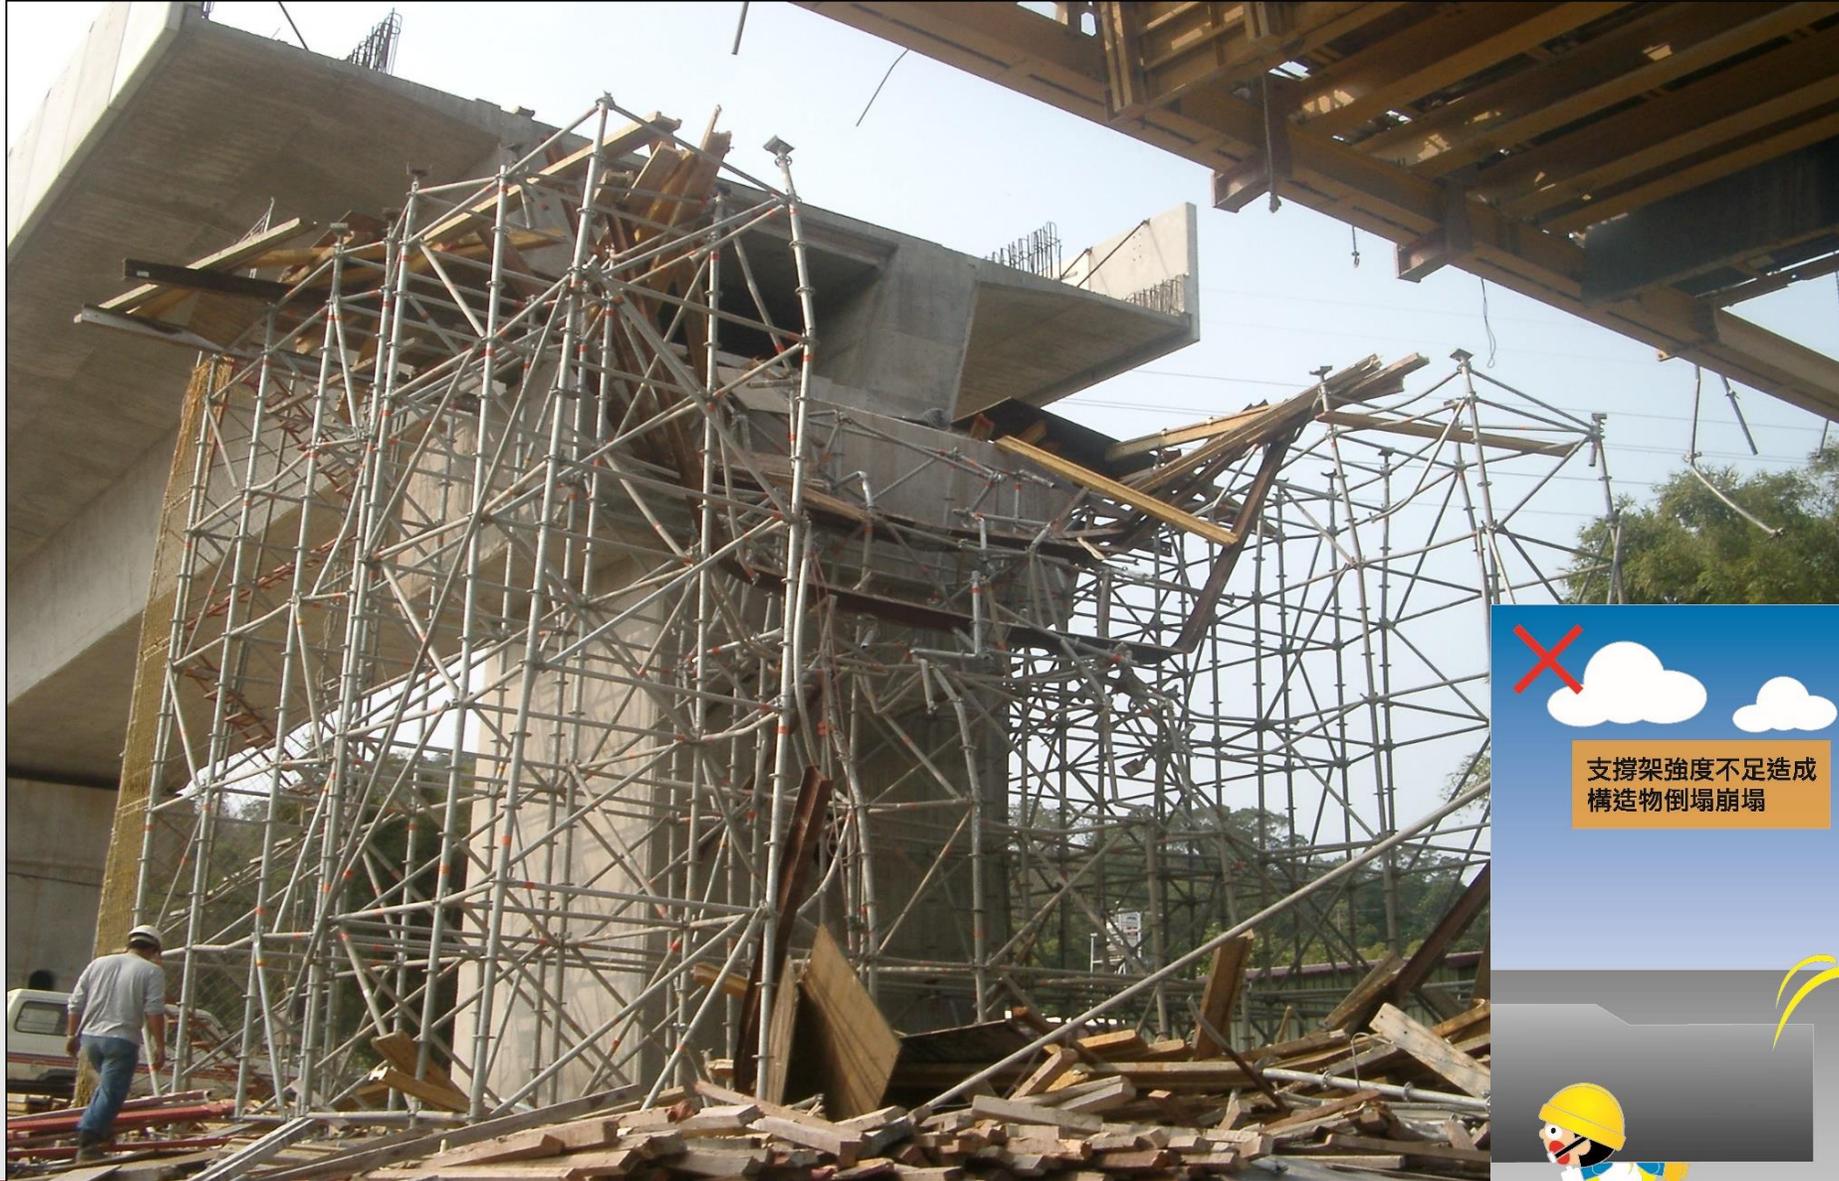
模板支撐移除導致支撐強度不足倒塌災害

支撐架強度不足造成
構造物倒塌崩塌

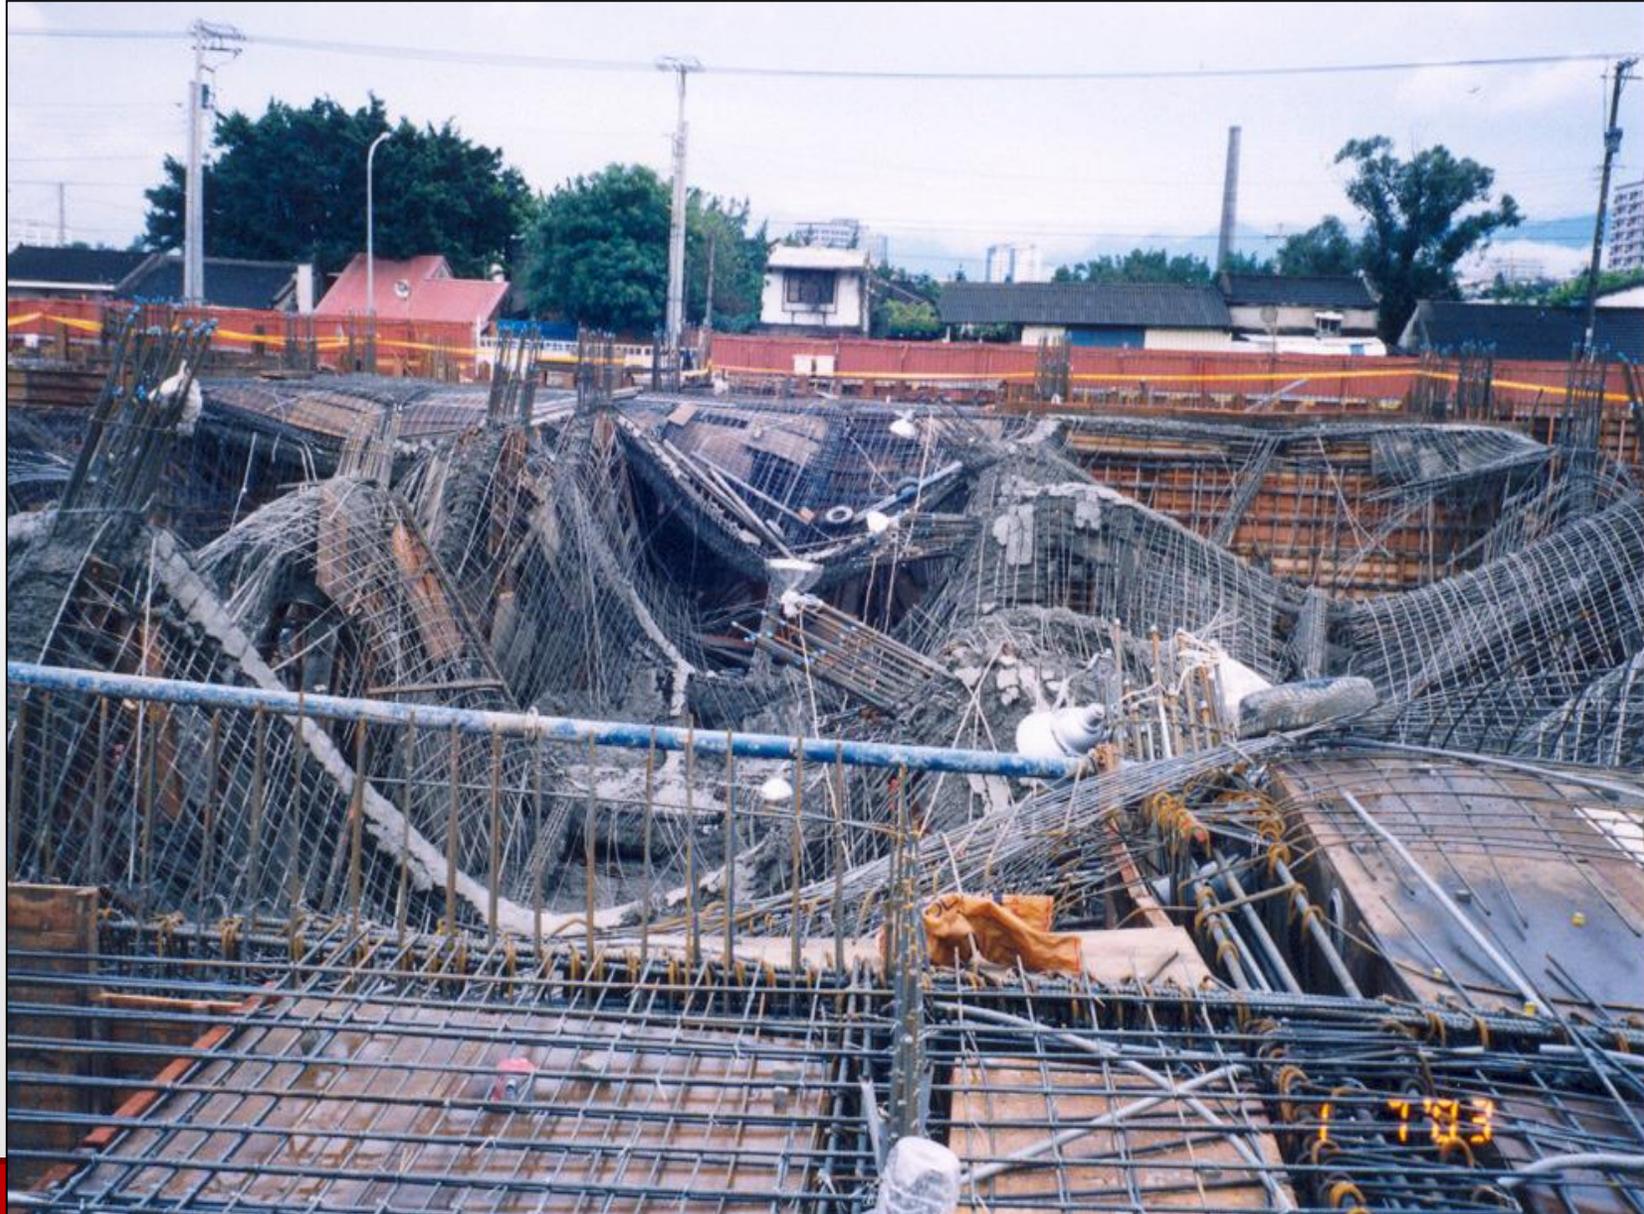
未妥善規劃澆置計畫致支撐強度不足倒塌災害

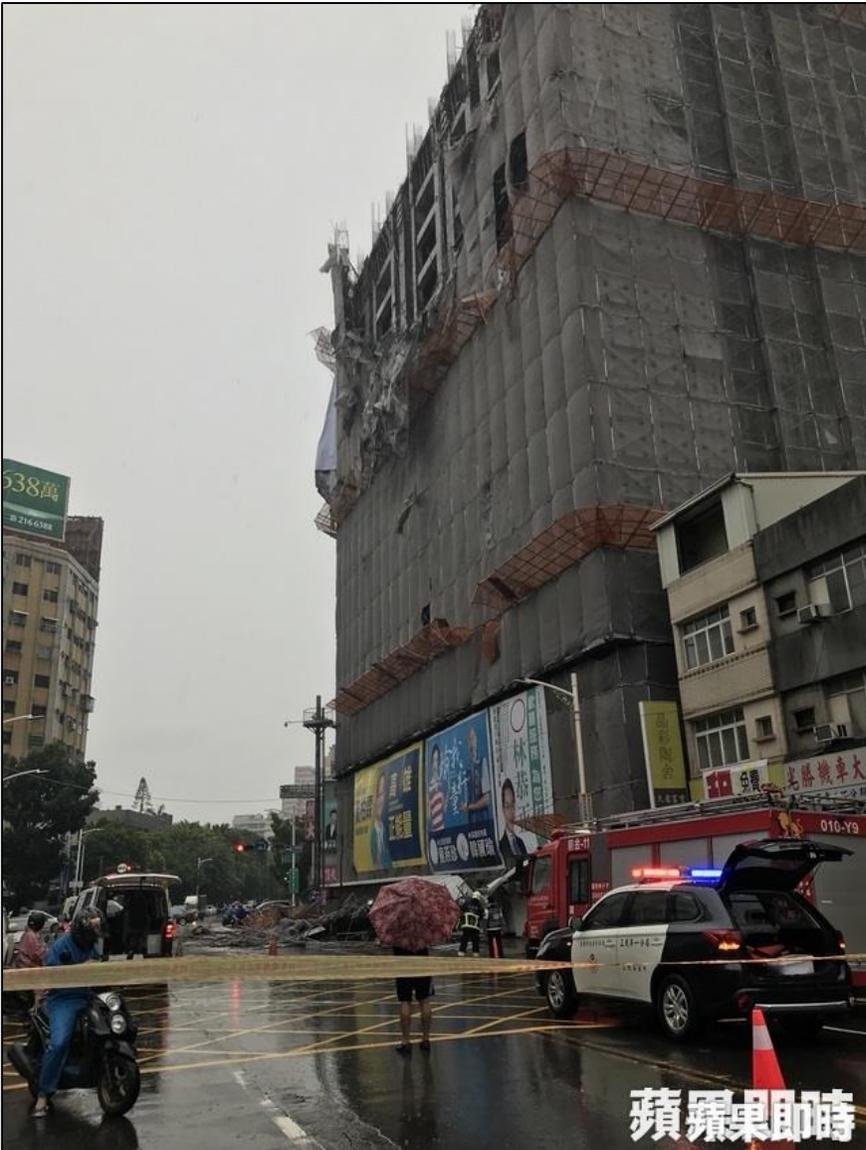
107.8.23高雄市三民區發生建築工地外牆施工架倒塌災害

可能的**3**大疏失

- 1 繫牆桿（3號鋼筋）應纏繞鷹架2圈半，但此建案有部分繫牆桿僅纏繞半圈至1圈（下圖，紅圈處），造成鷹架固定強度不足而倒塌

- 2 未在風雨來襲前加強增設繫牆桿、斜撐，讓鷹架穩定
- 3 未考量在風雨來襲前，應拆除懸掛的防塵網、候選人帆布等，減少鷹架受風面積

造成施工架固定強度不足，強風來襲時，導致倒塌，壓傷三名路人致死

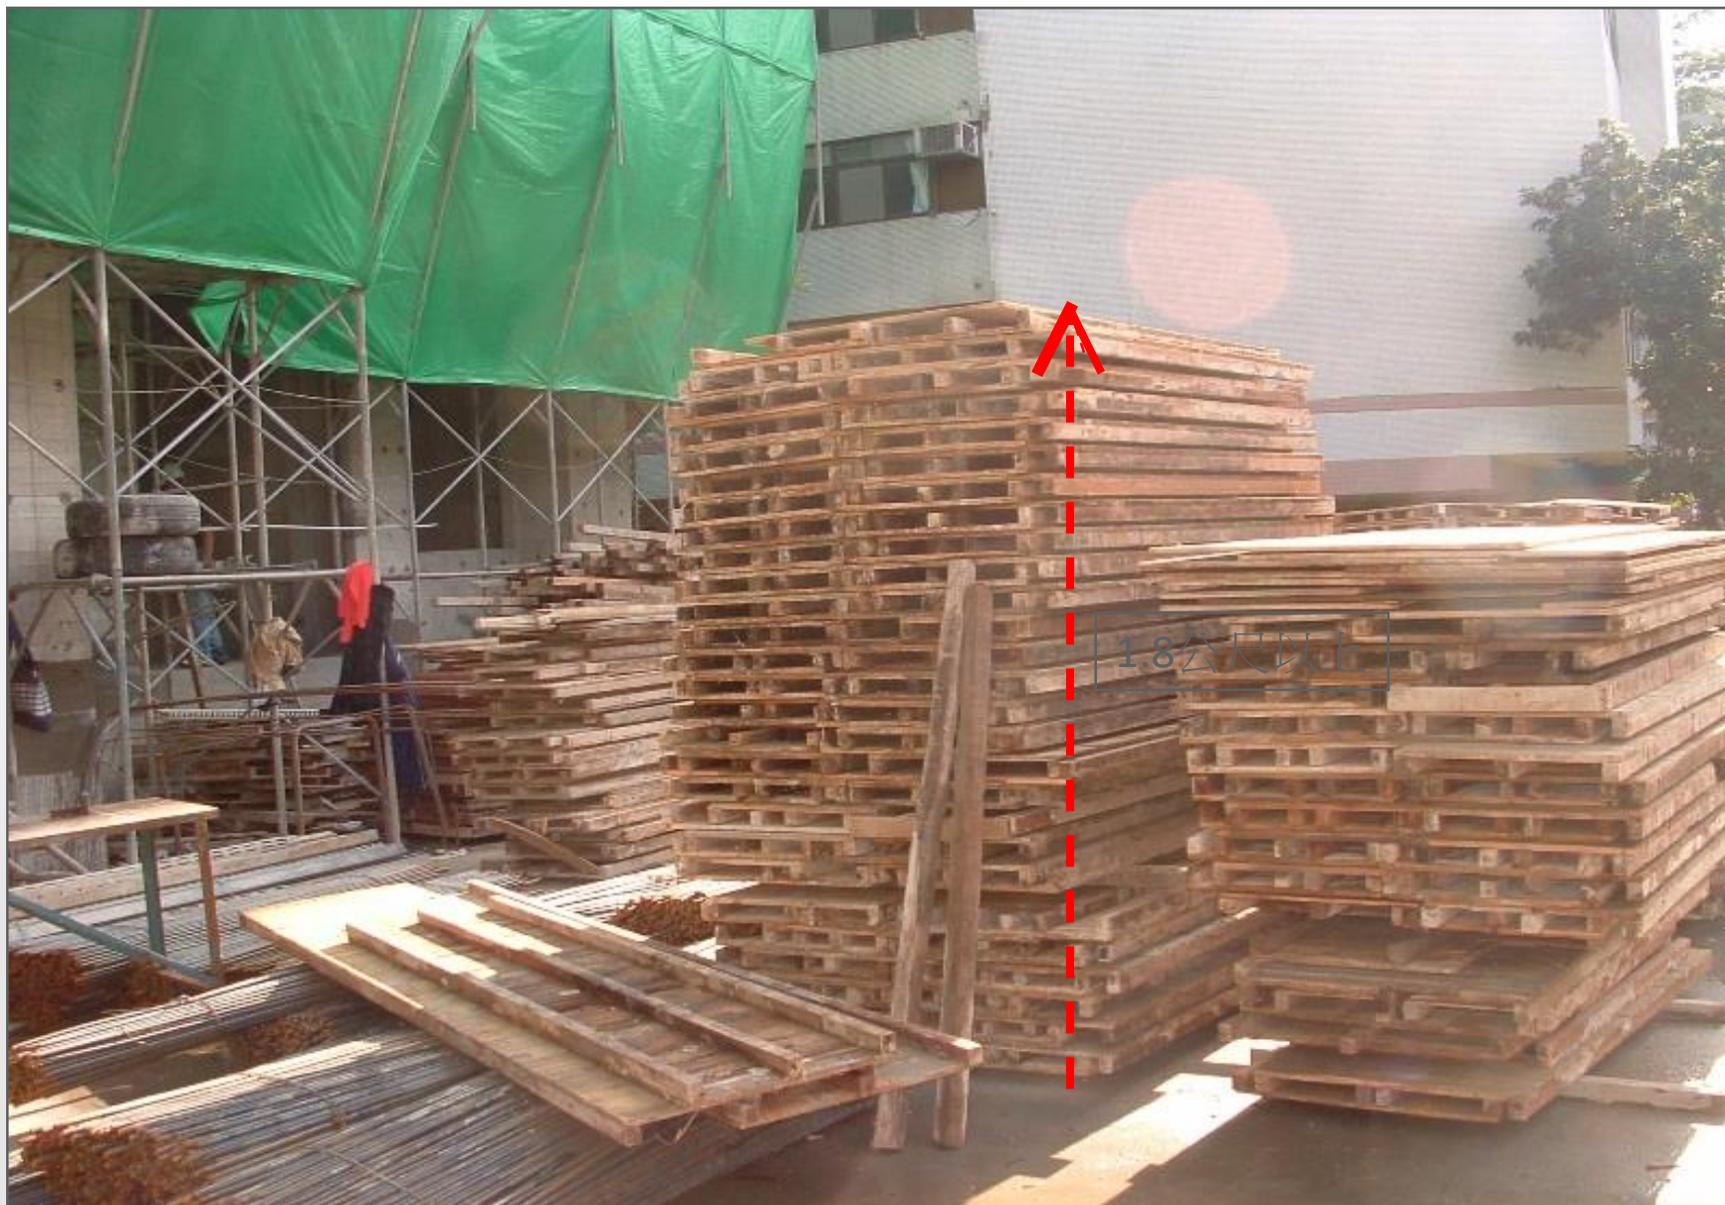
板料堆置未採取崩塌或掉落之措施

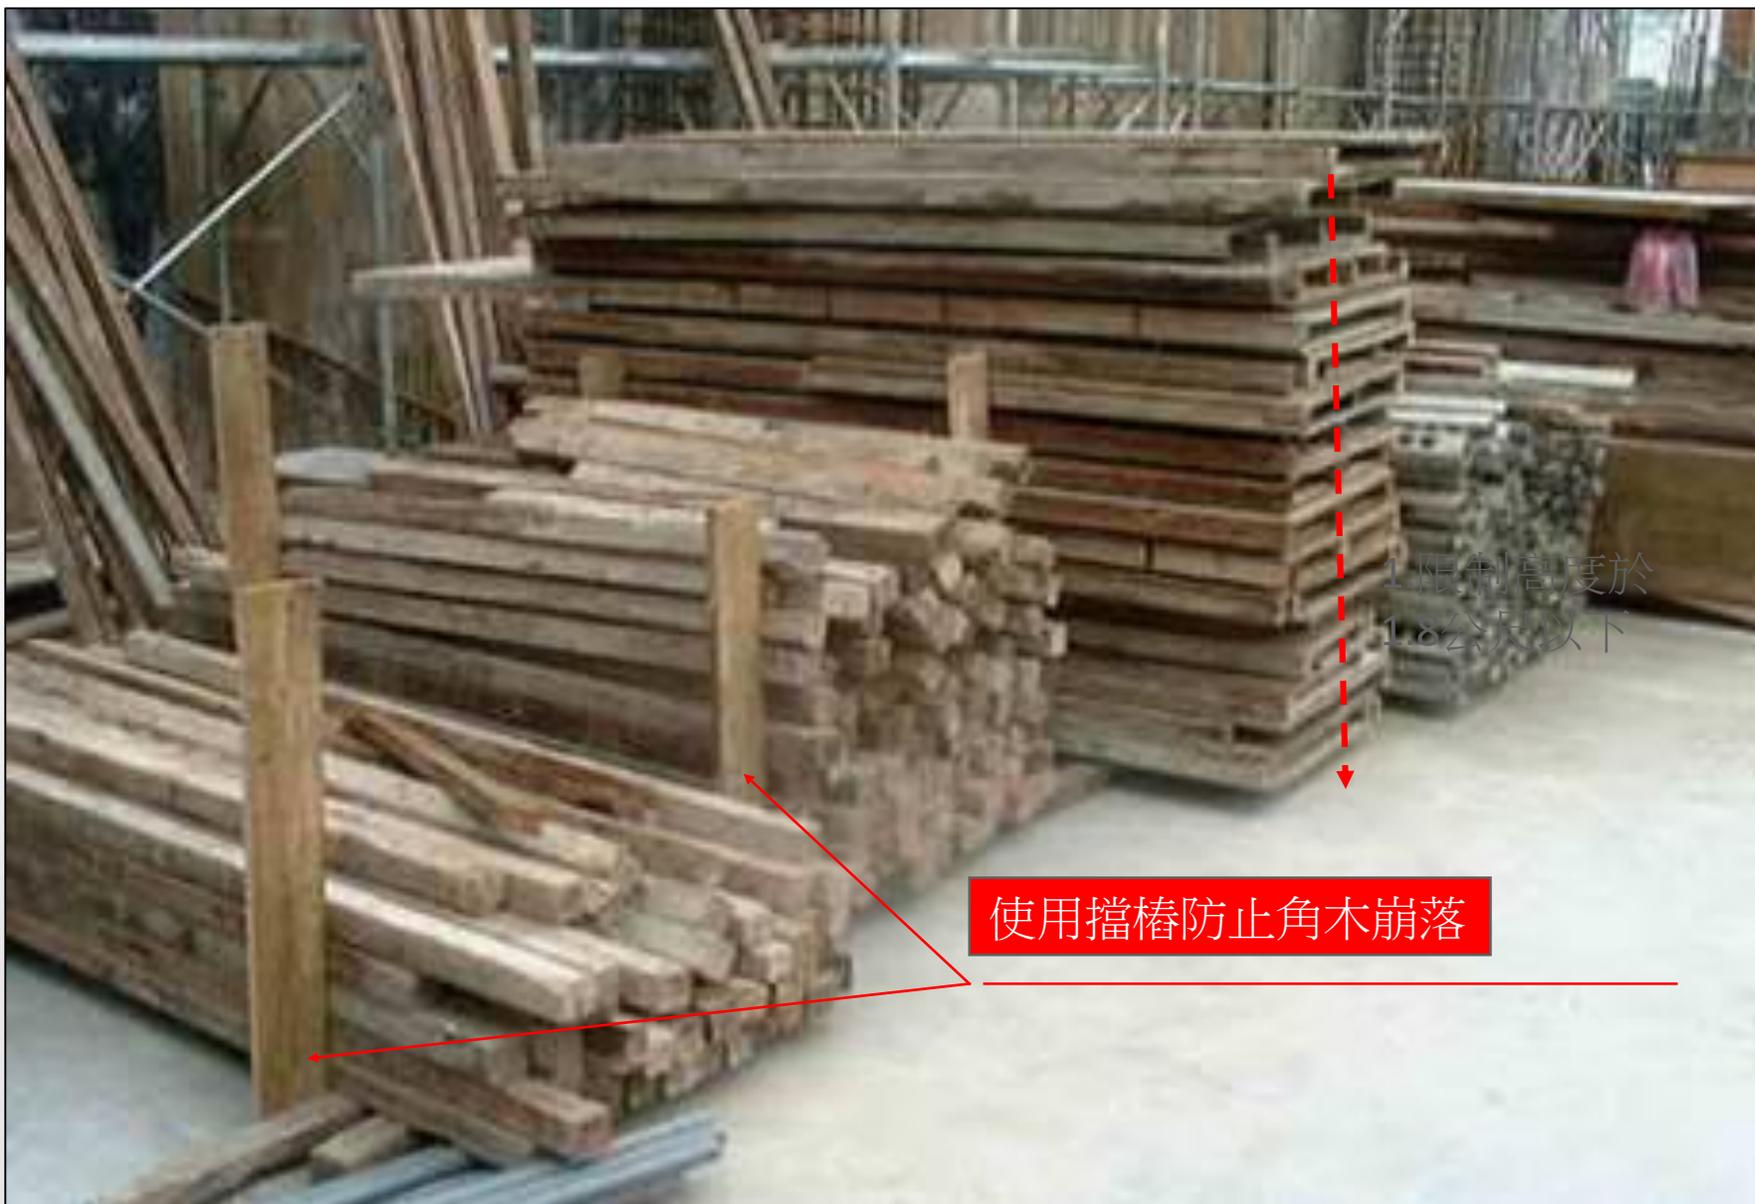
限制模板堆置高度、角木使用擋樁設施

1. 限制高度於
1.8公尺以下

使用擋樁防止角木崩落
