交通部鐵道局 111 年度企業誠信宣導講習

報告人：勞動部職業安全衛生署

壹、職業安全衛生法概述

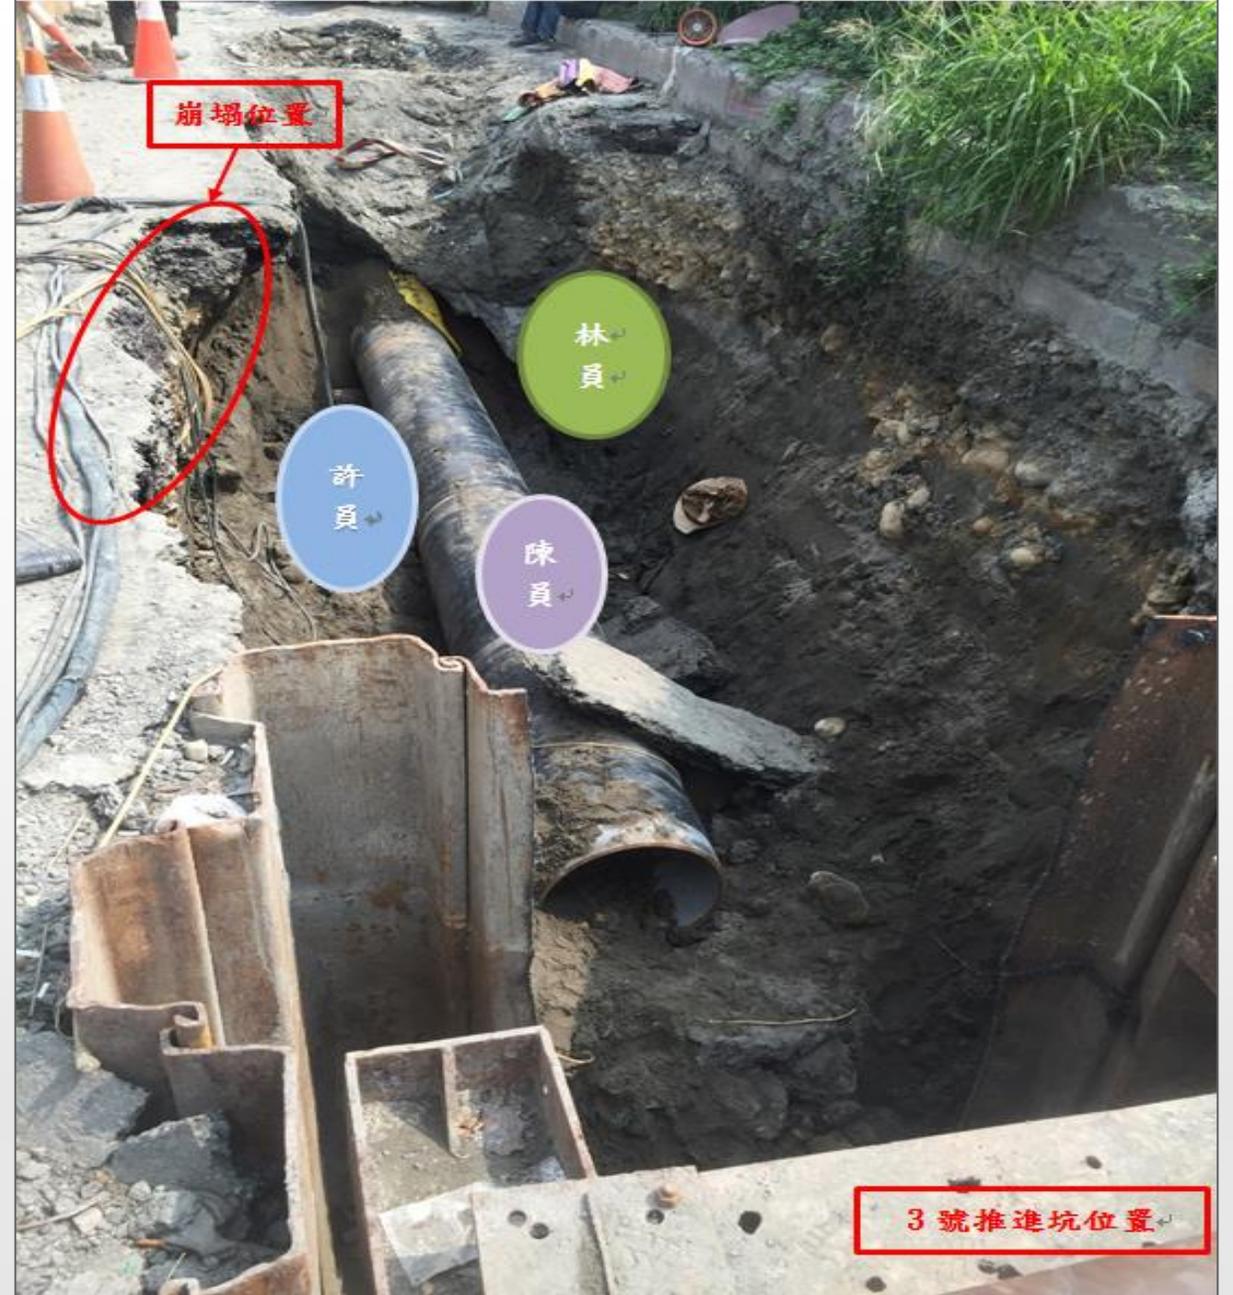
事故摘要

- 107年9月08日
- 08時56分3號推進坑北側翼旁管溝於，上午08時25分發生土石崩塌，許員先被崩塌AC砸傷頭部，昏倒後遭土石掩埋，陳員見狀便立即衝去救人，惟又立即發生土石崩塌，造成陳員亦遭土石掩埋，因土石掩埋造成許、陳二人重傷，經送醫院救治，許員經搶救後宣告不治

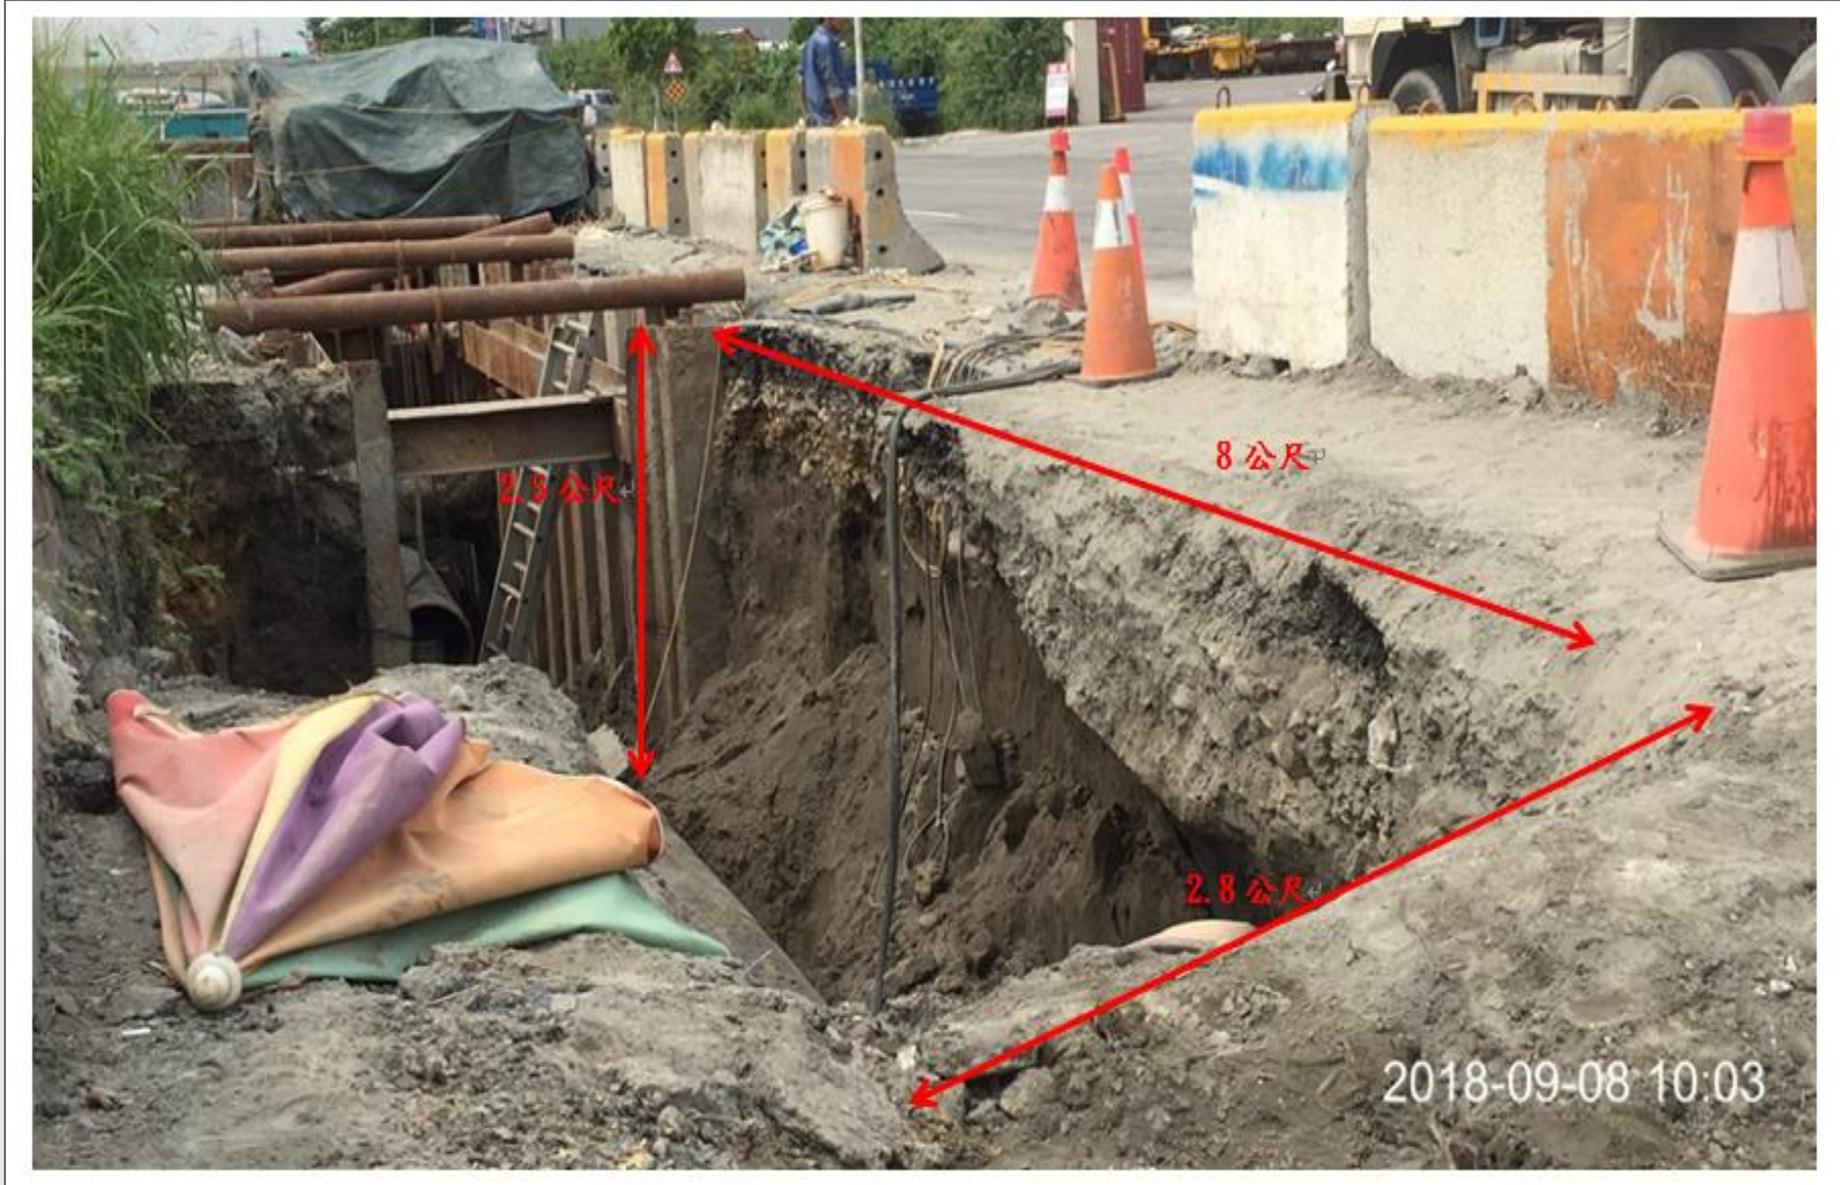
- 管溝兩側尚未施作(防塌措施)鋼軌樁，長度約8公尺，管溝內已降下2支各約3米長26吋PE包覆鋼管。

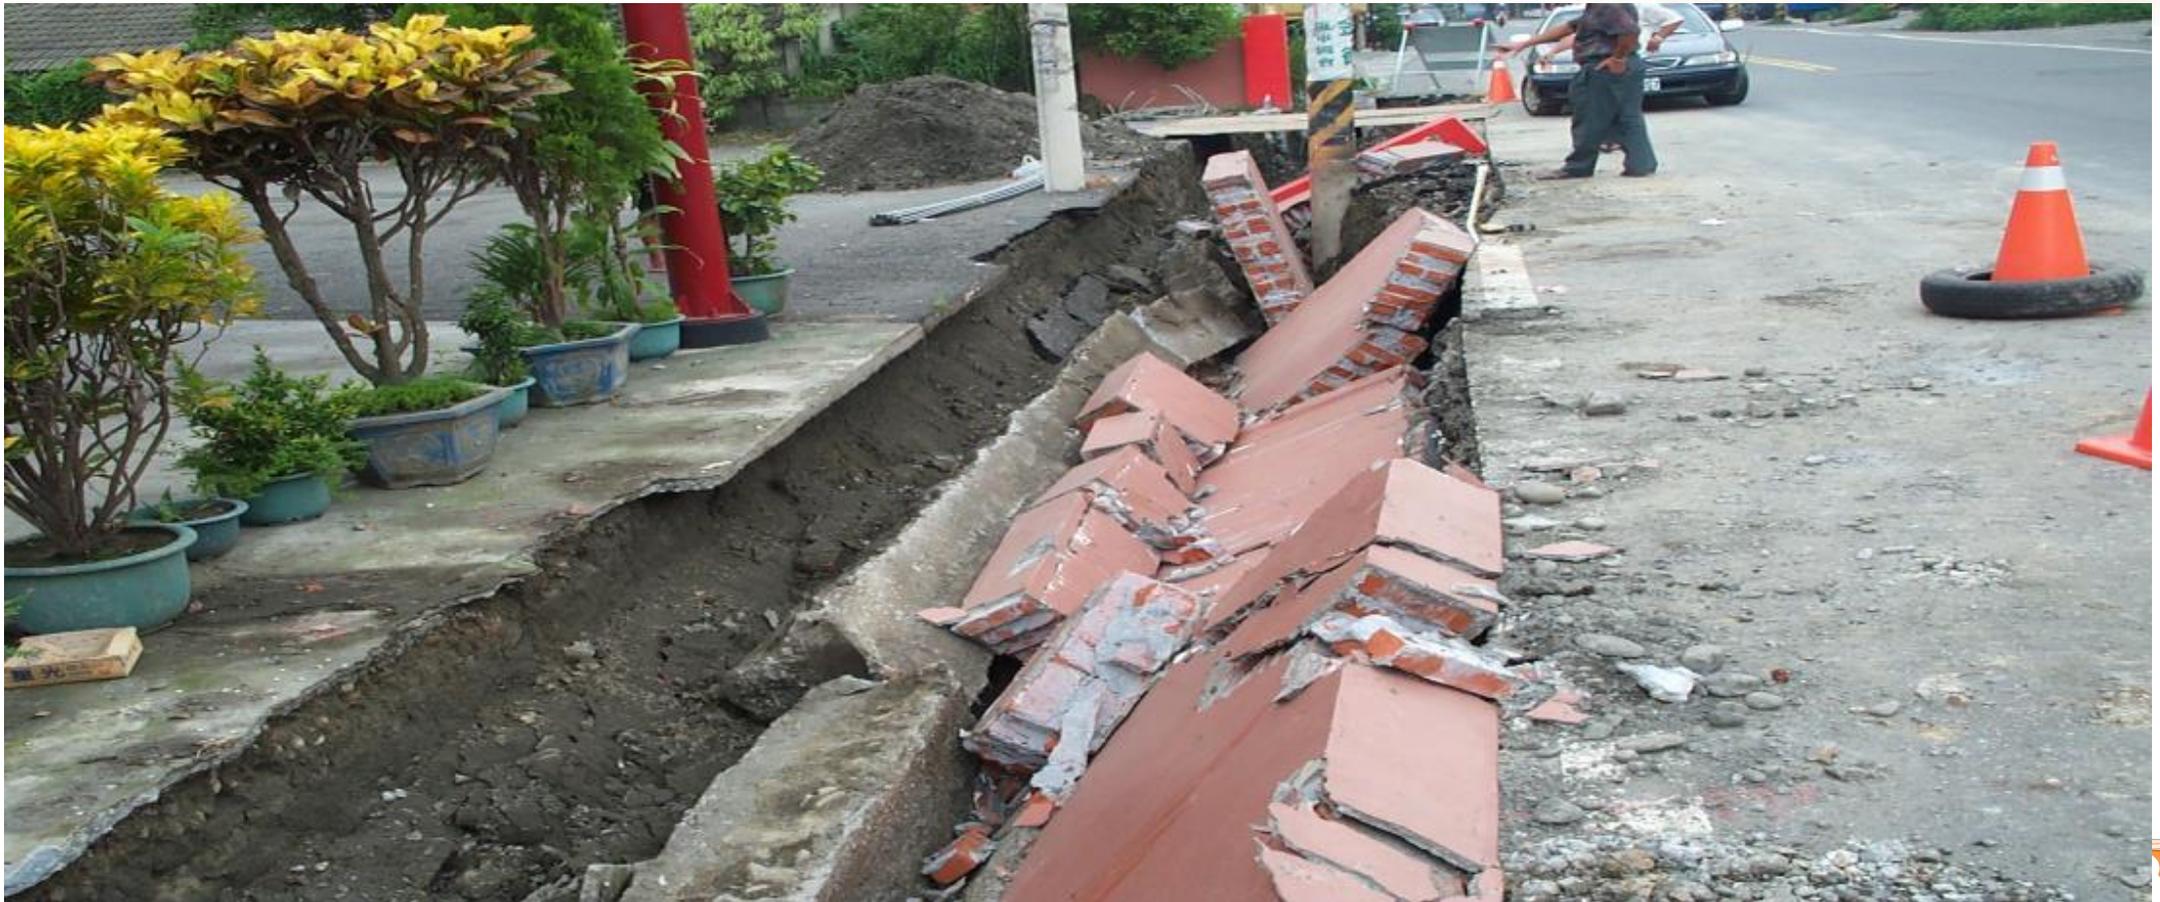
勞工從事測量作業 磚壁倒塌發生被壓死亡案

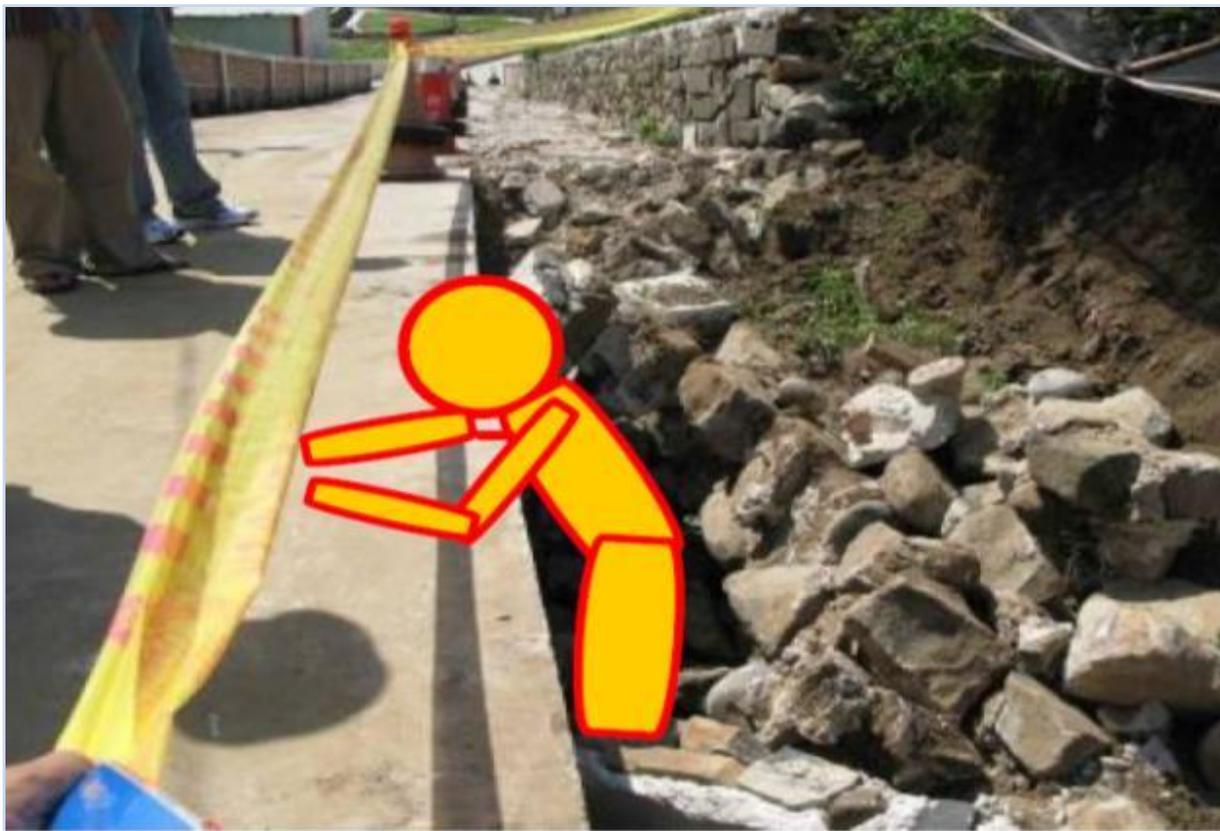
從事開挖面尺寸之量測工作磚壁倒塌職災

罹災者張○○負責載運土方外，尚須下至開挖面從事開挖完成面尺寸之量測及整平工作，約於當日下午3時許，當罹災者下至開挖面從事作業時，開挖面上方一旁之砌石矮牆突然整片倒塌，罹災者閃避面向道路側欲逃出，卻因不及砌石矮牆之倒塌速度，致背部以下遭砌石壓住，雙手趴臥在道路上，傷重不治。

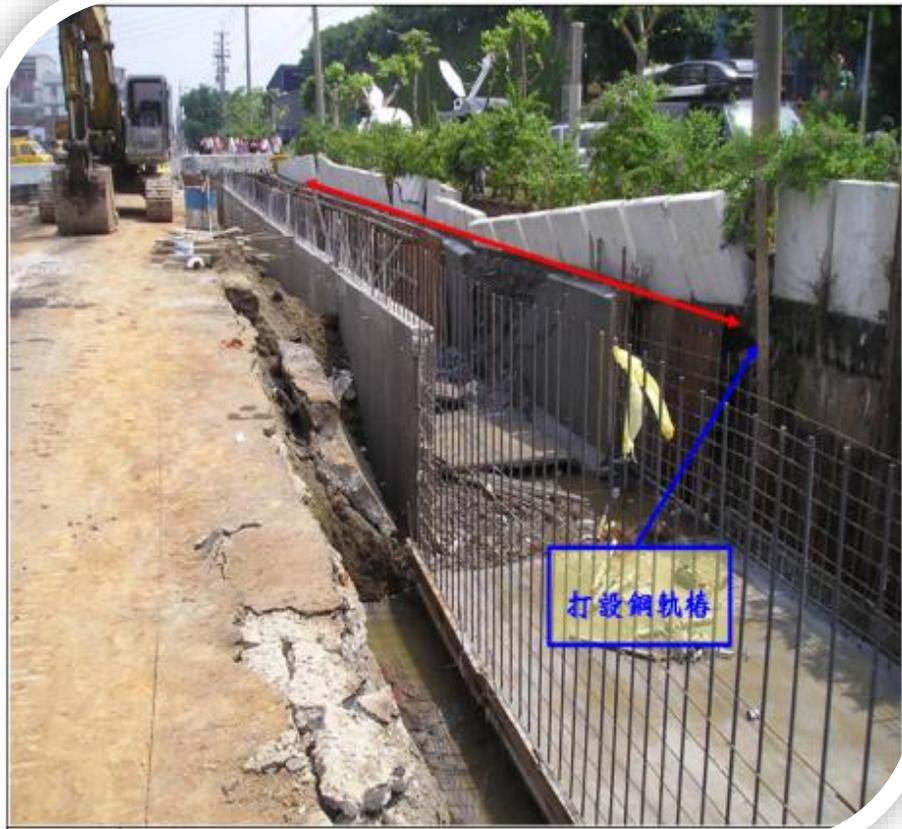
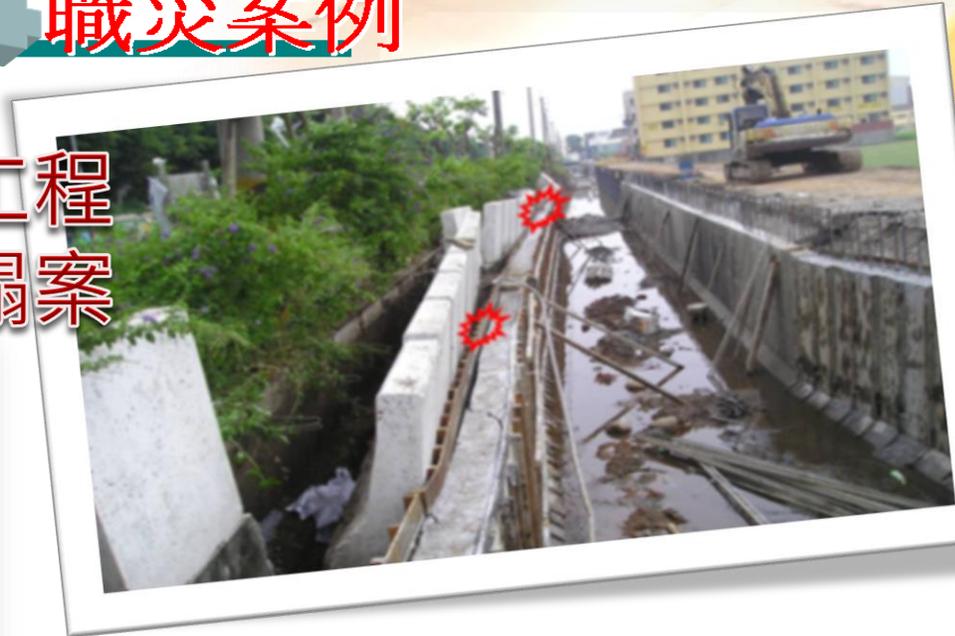
后里圳二支線溝渠改善工程 擋土牆倒塌案

某營造公司於進行拆模作業時（開挖深度約為2公尺、寬度約為3公尺），因該拆模段原設置之擋土支撐已先拆除，致一旁原有道路擋土牆發生崩塌，造成所僱2名勞工被壓，經送醫院急救，傷重不治死亡。
災害原因：主要為擋土鋼軌樁提早拆除，路面之擋土牆受到路面及車輛載重引起之側向土壓力而崩塌。

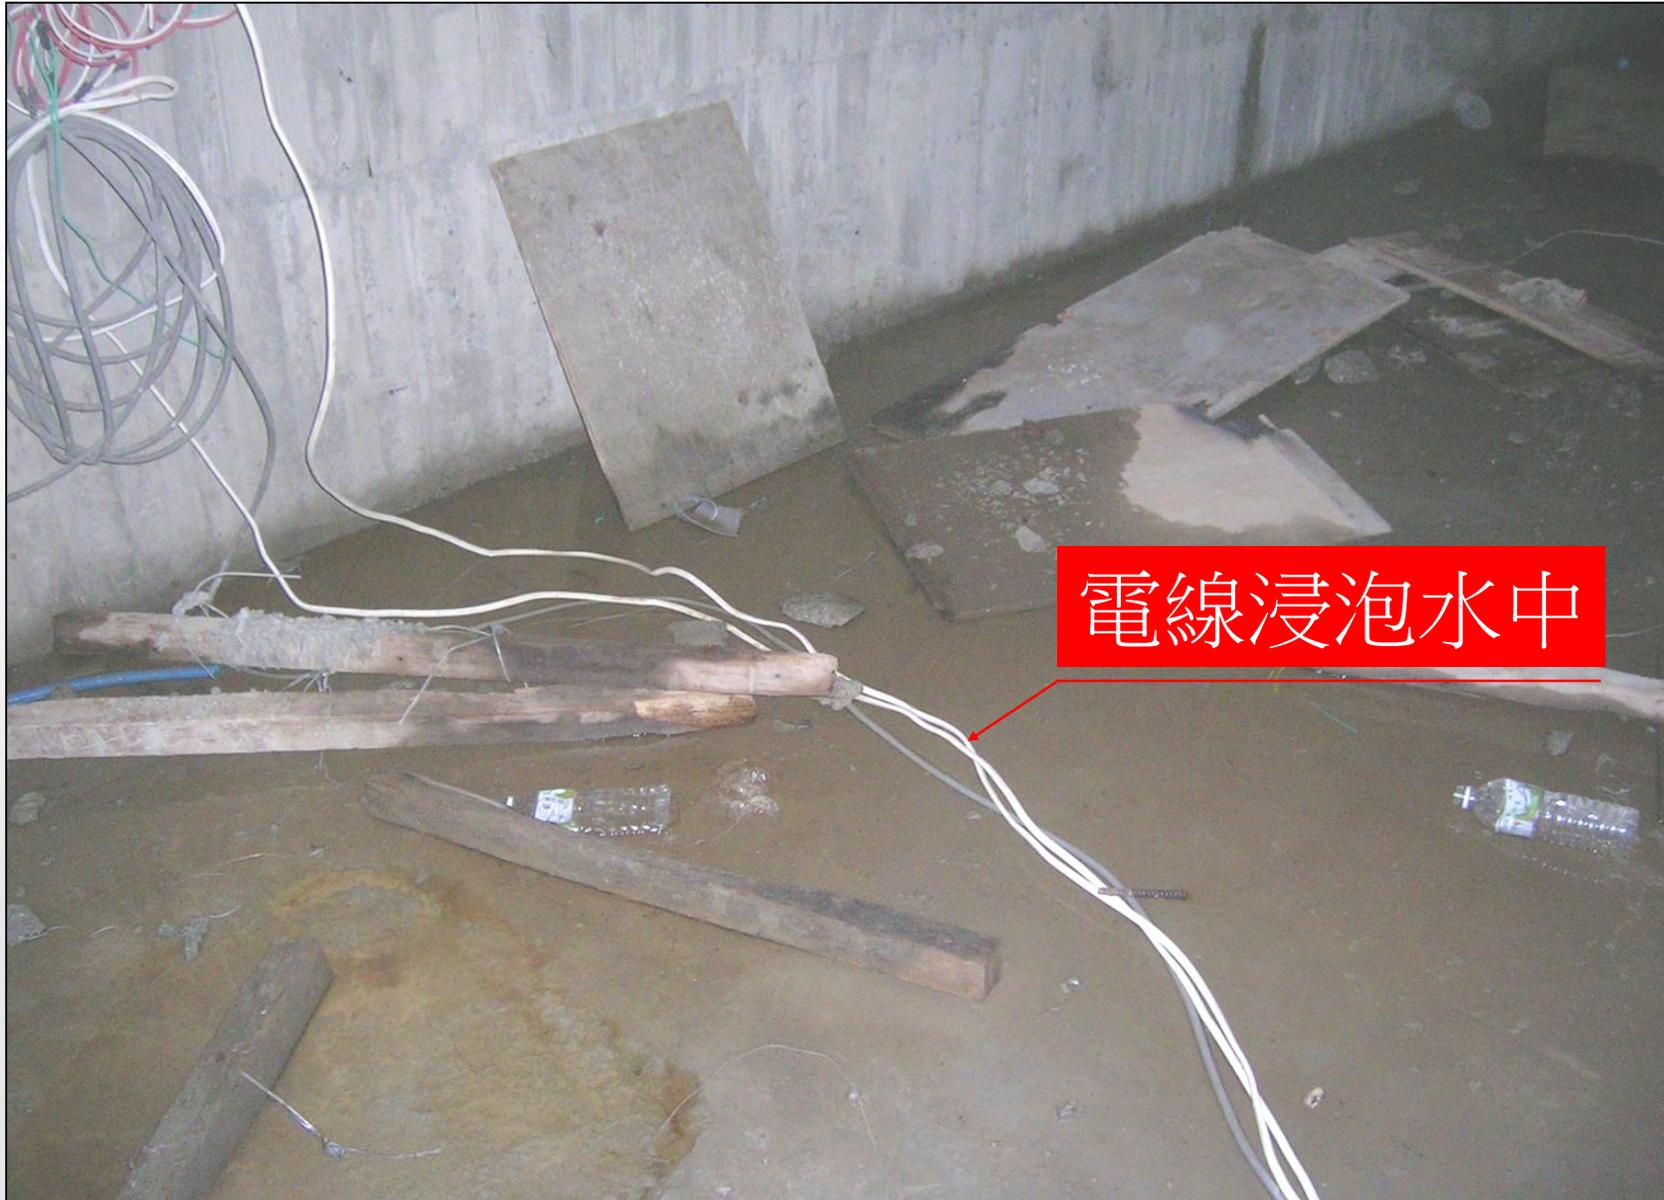
通路上使用臨時配線或移動電線未防護

電線浸泡水中

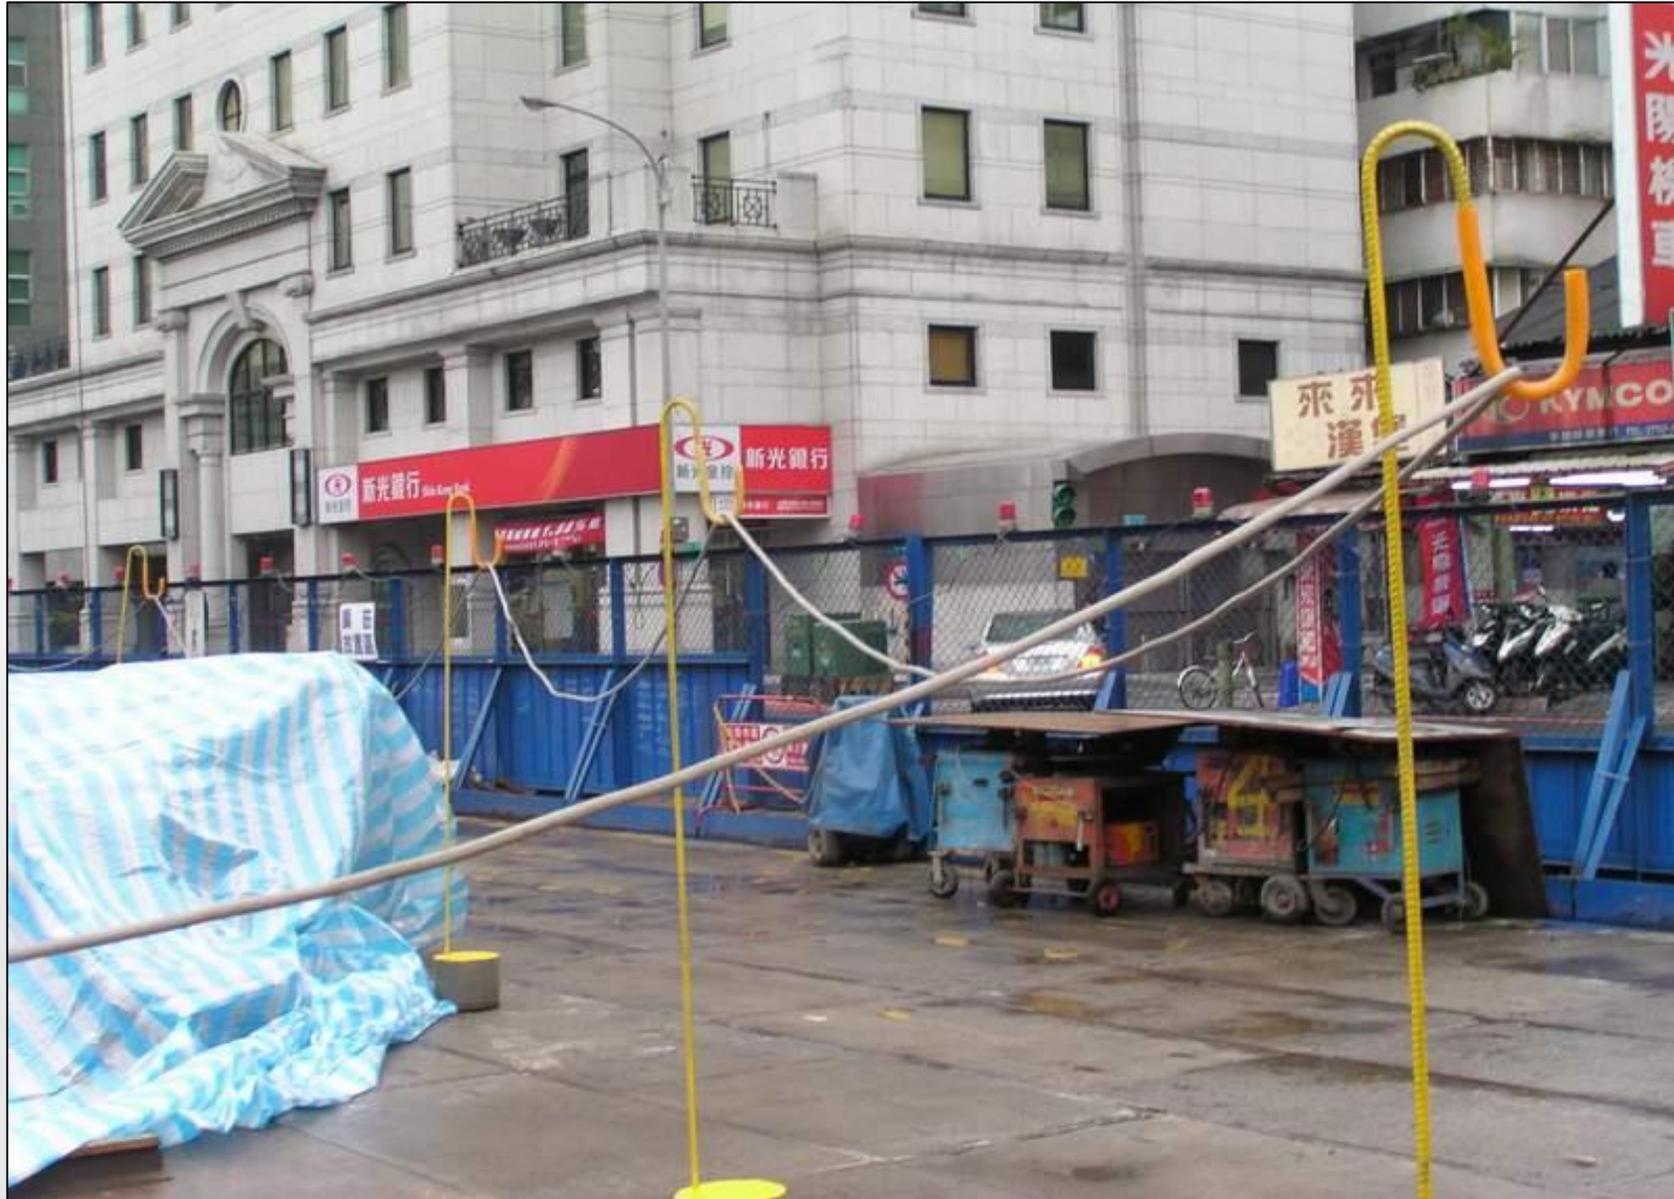
通路上使用臨時配線採取架高措施

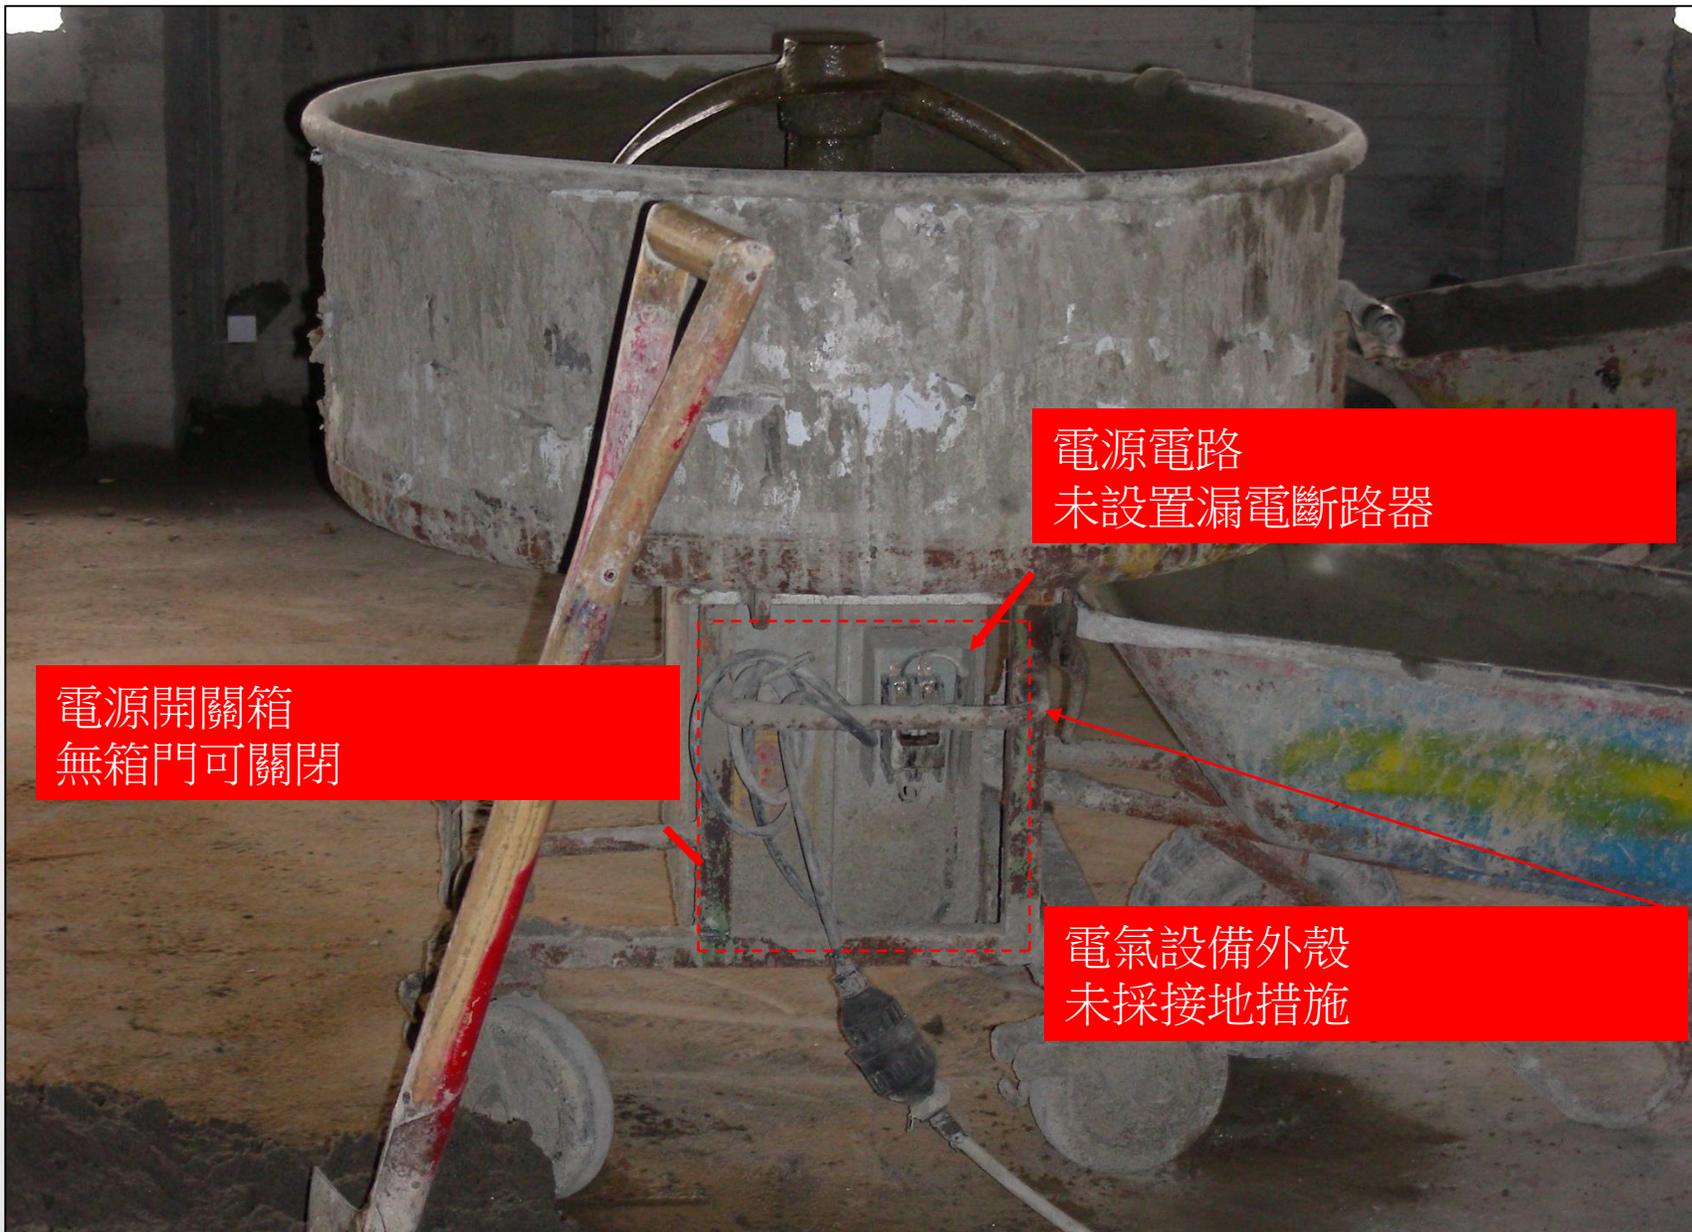
混凝土拌和機電路未設置漏電斷路器

電源電路
未設置漏電斷路器

電源開關箱
無箱門可關閉

電氣設備外殼
未採接地措施

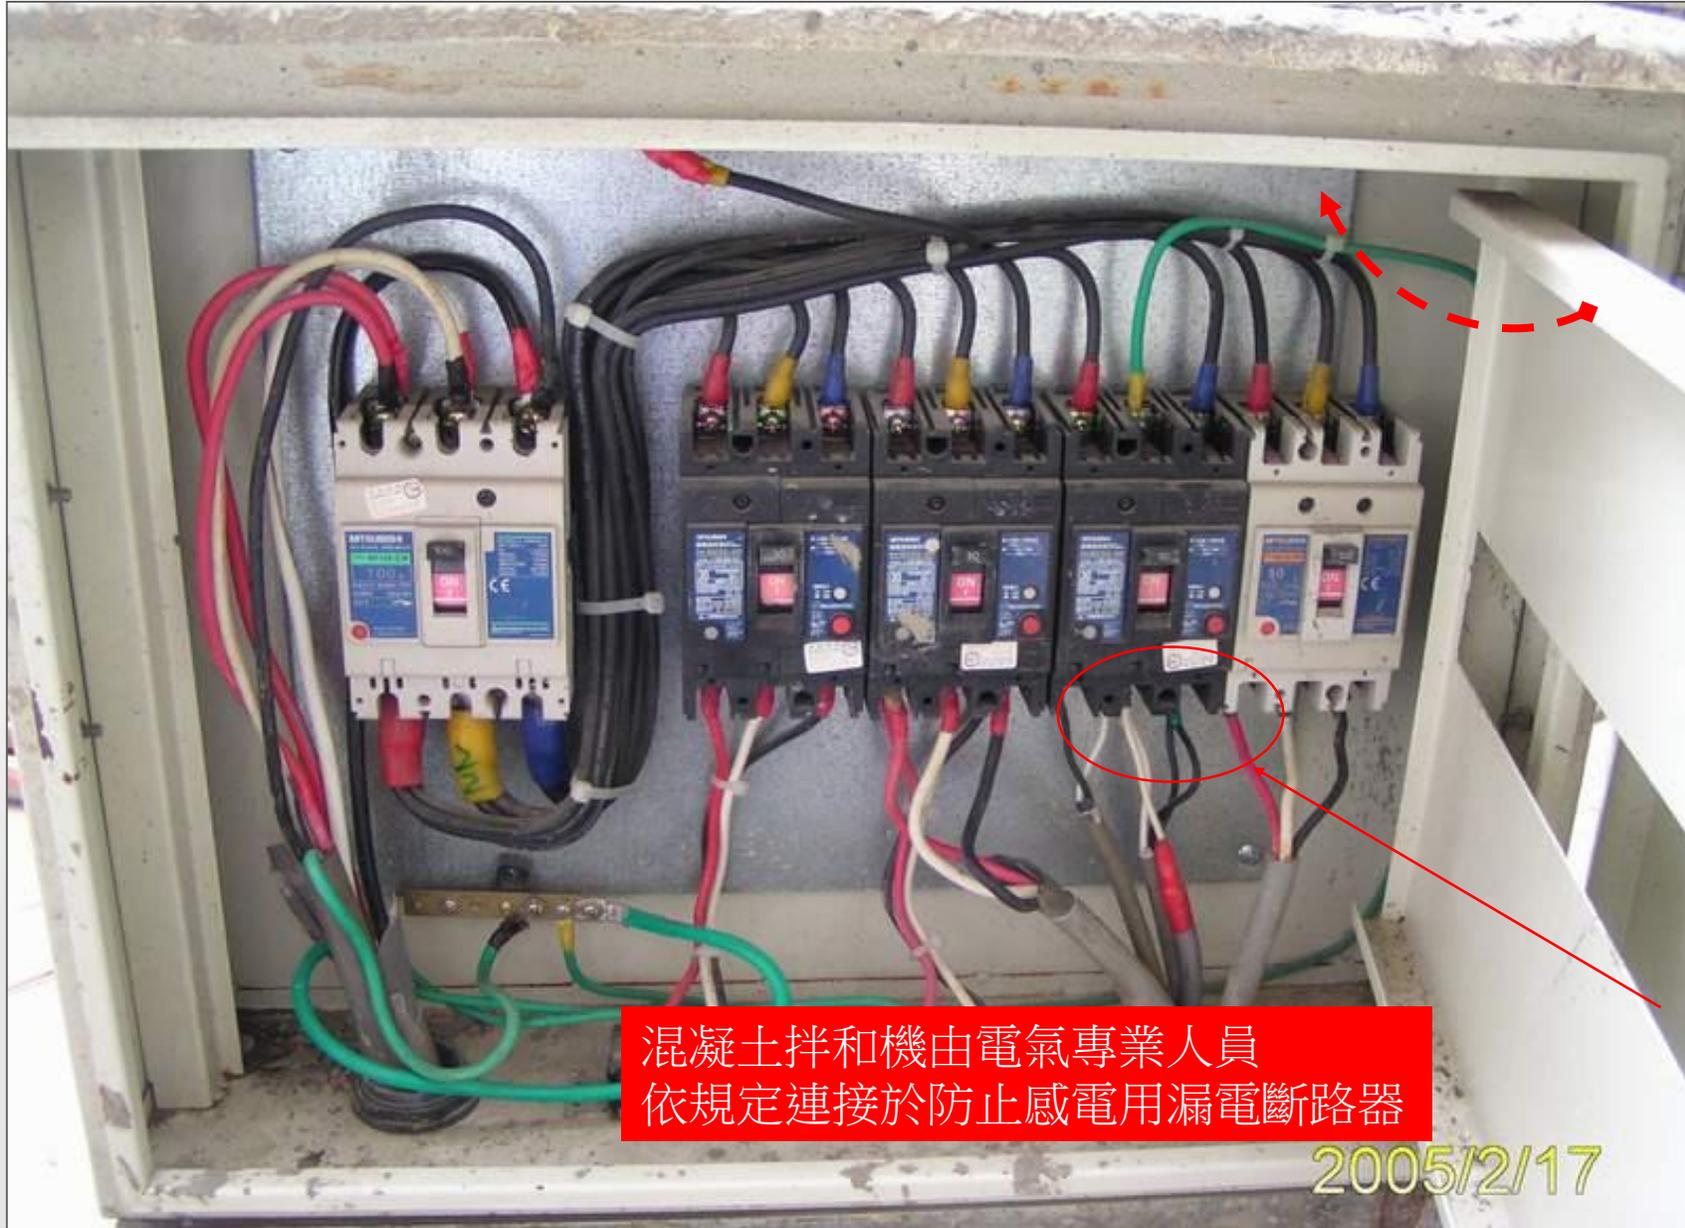
移動式電動機具電路連接漏電斷路器

混凝土拌和機由電氣專業人員
依規定連接於防止感電用漏電斷路器

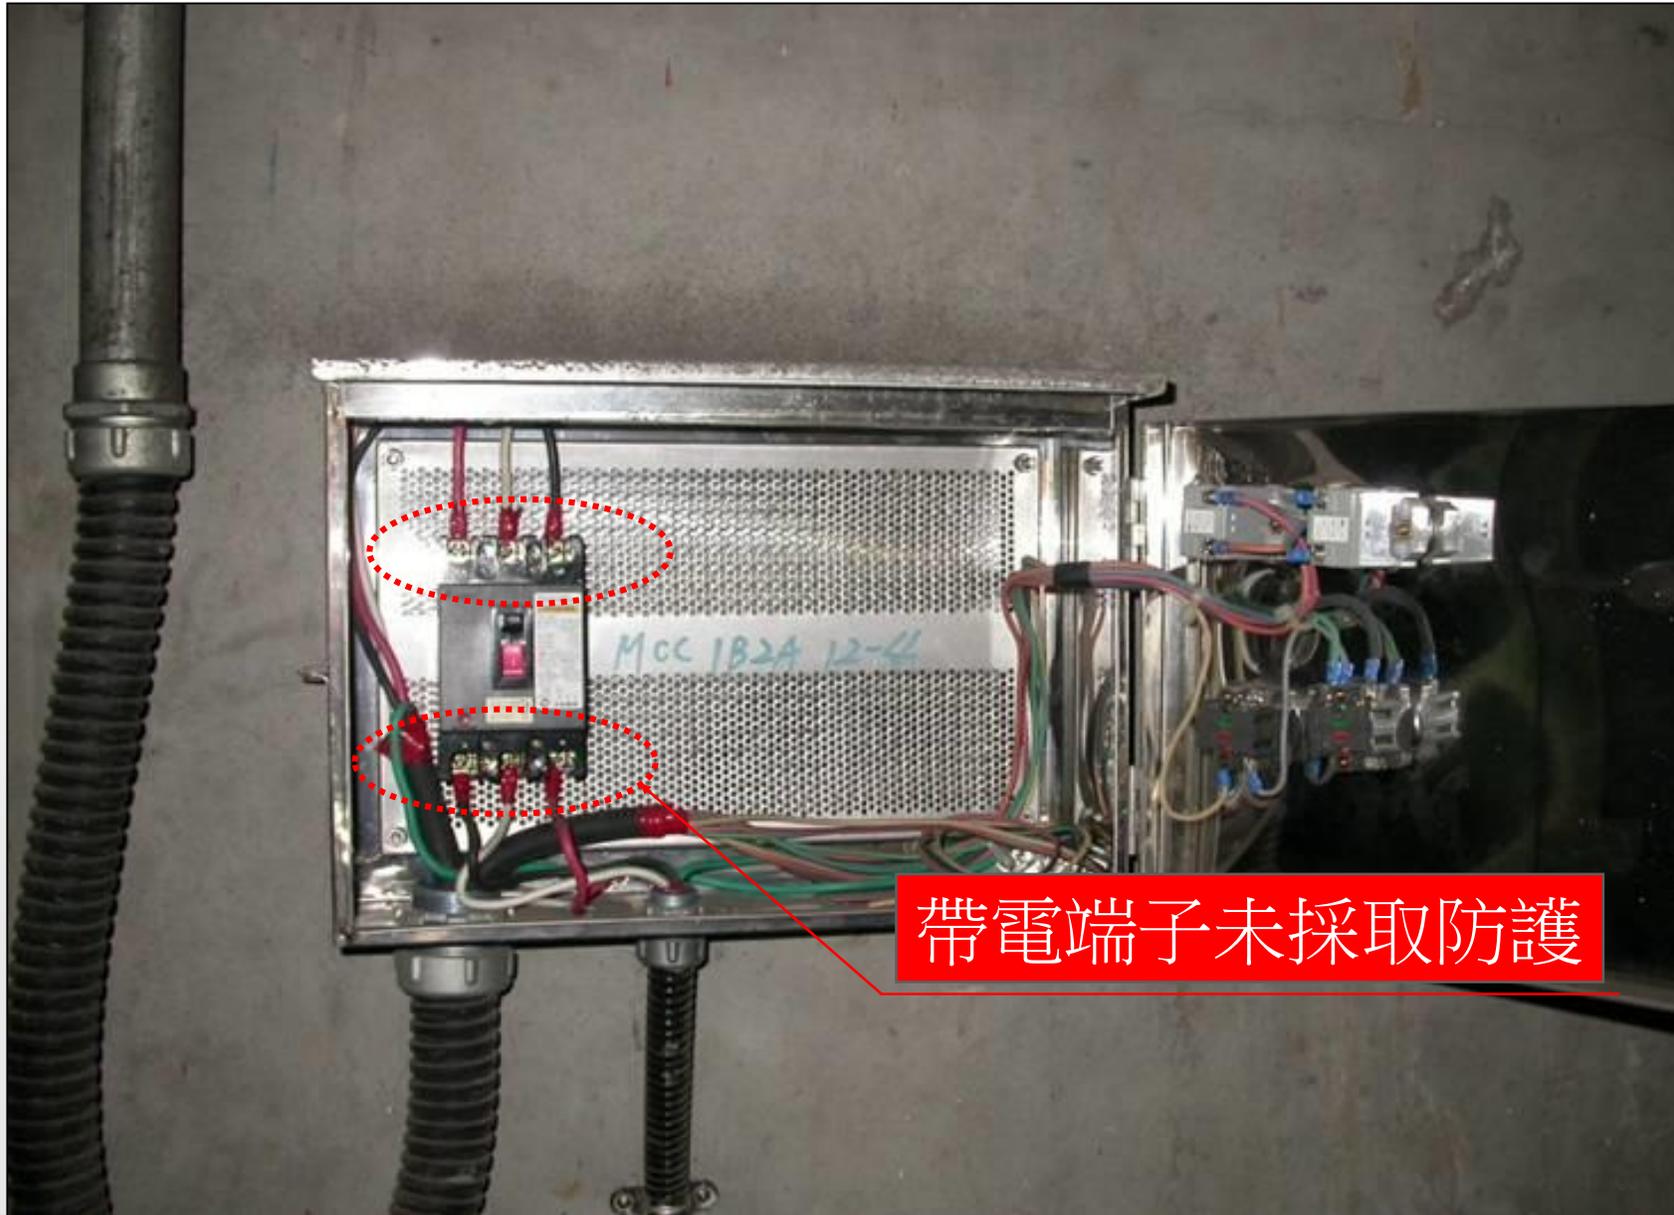
電氣開關未設防止接觸帶電端子措施

帶電端子未採取防護

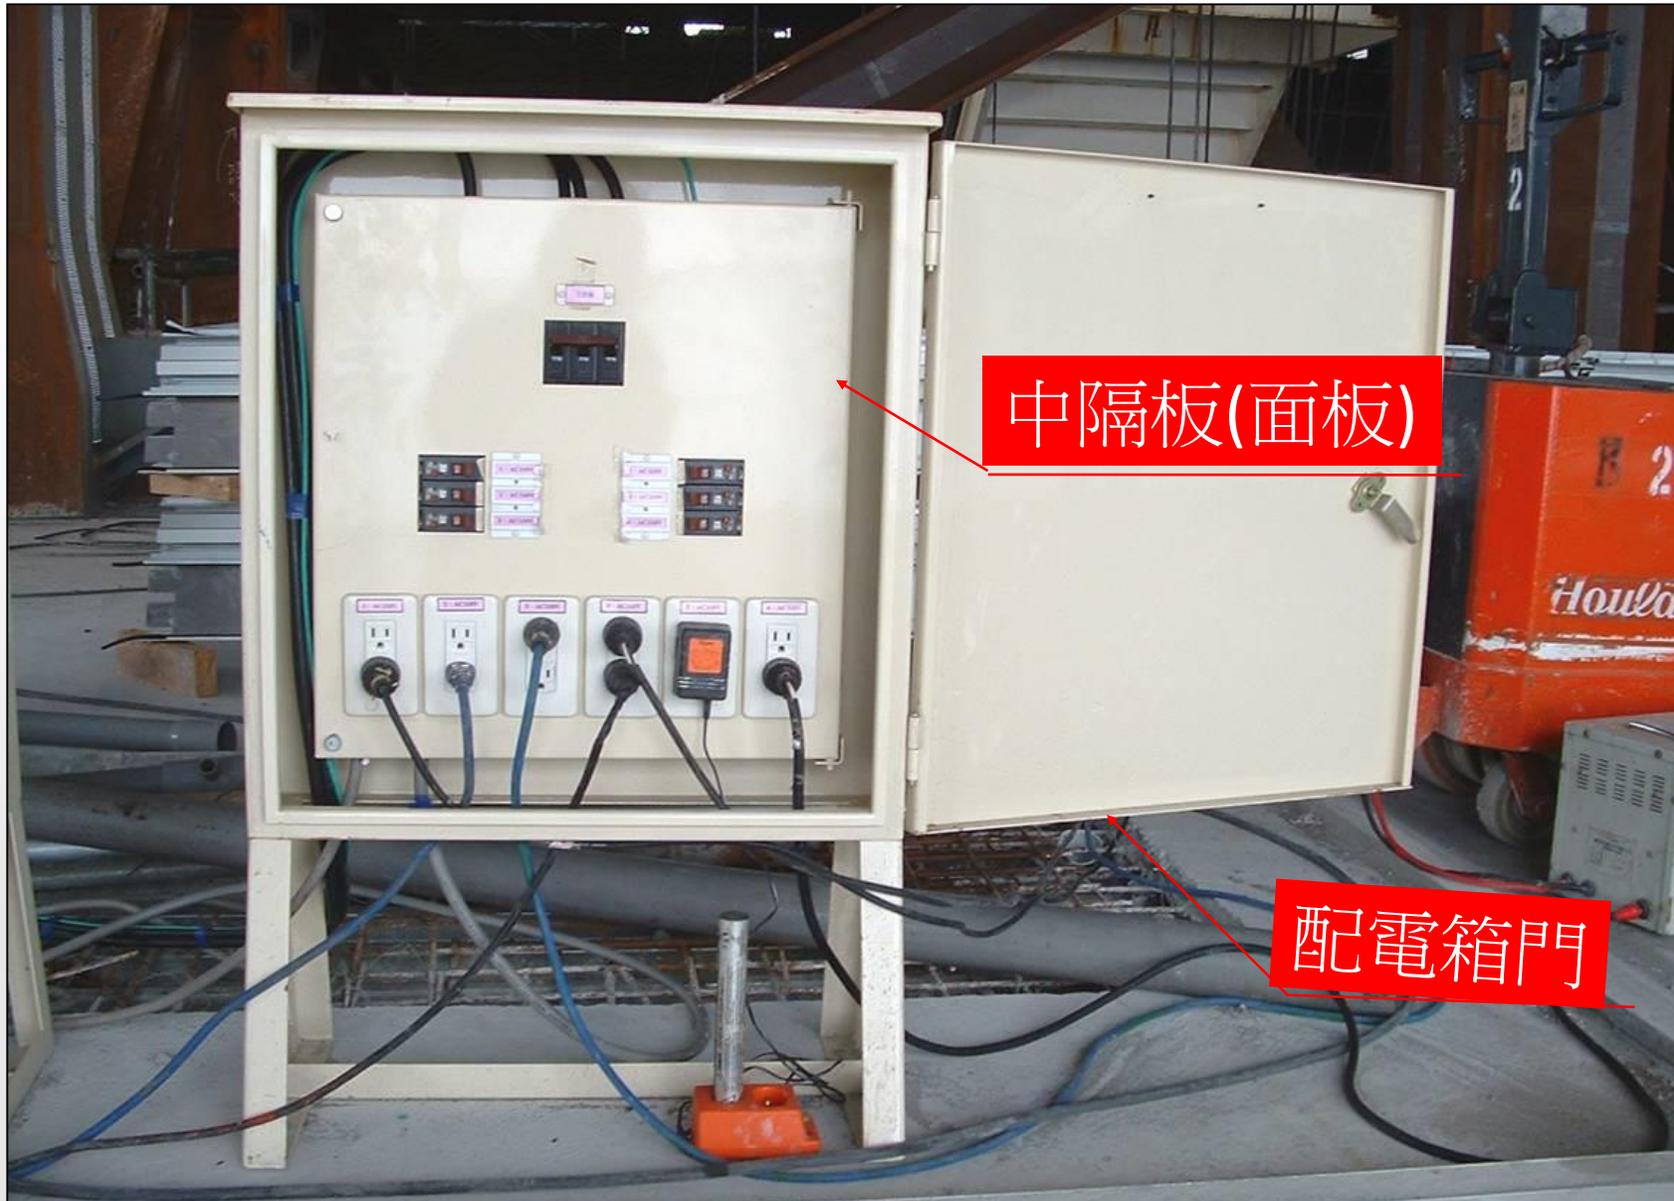
配電箱設置中隔板防護

中隔板(面板)

配电箱門

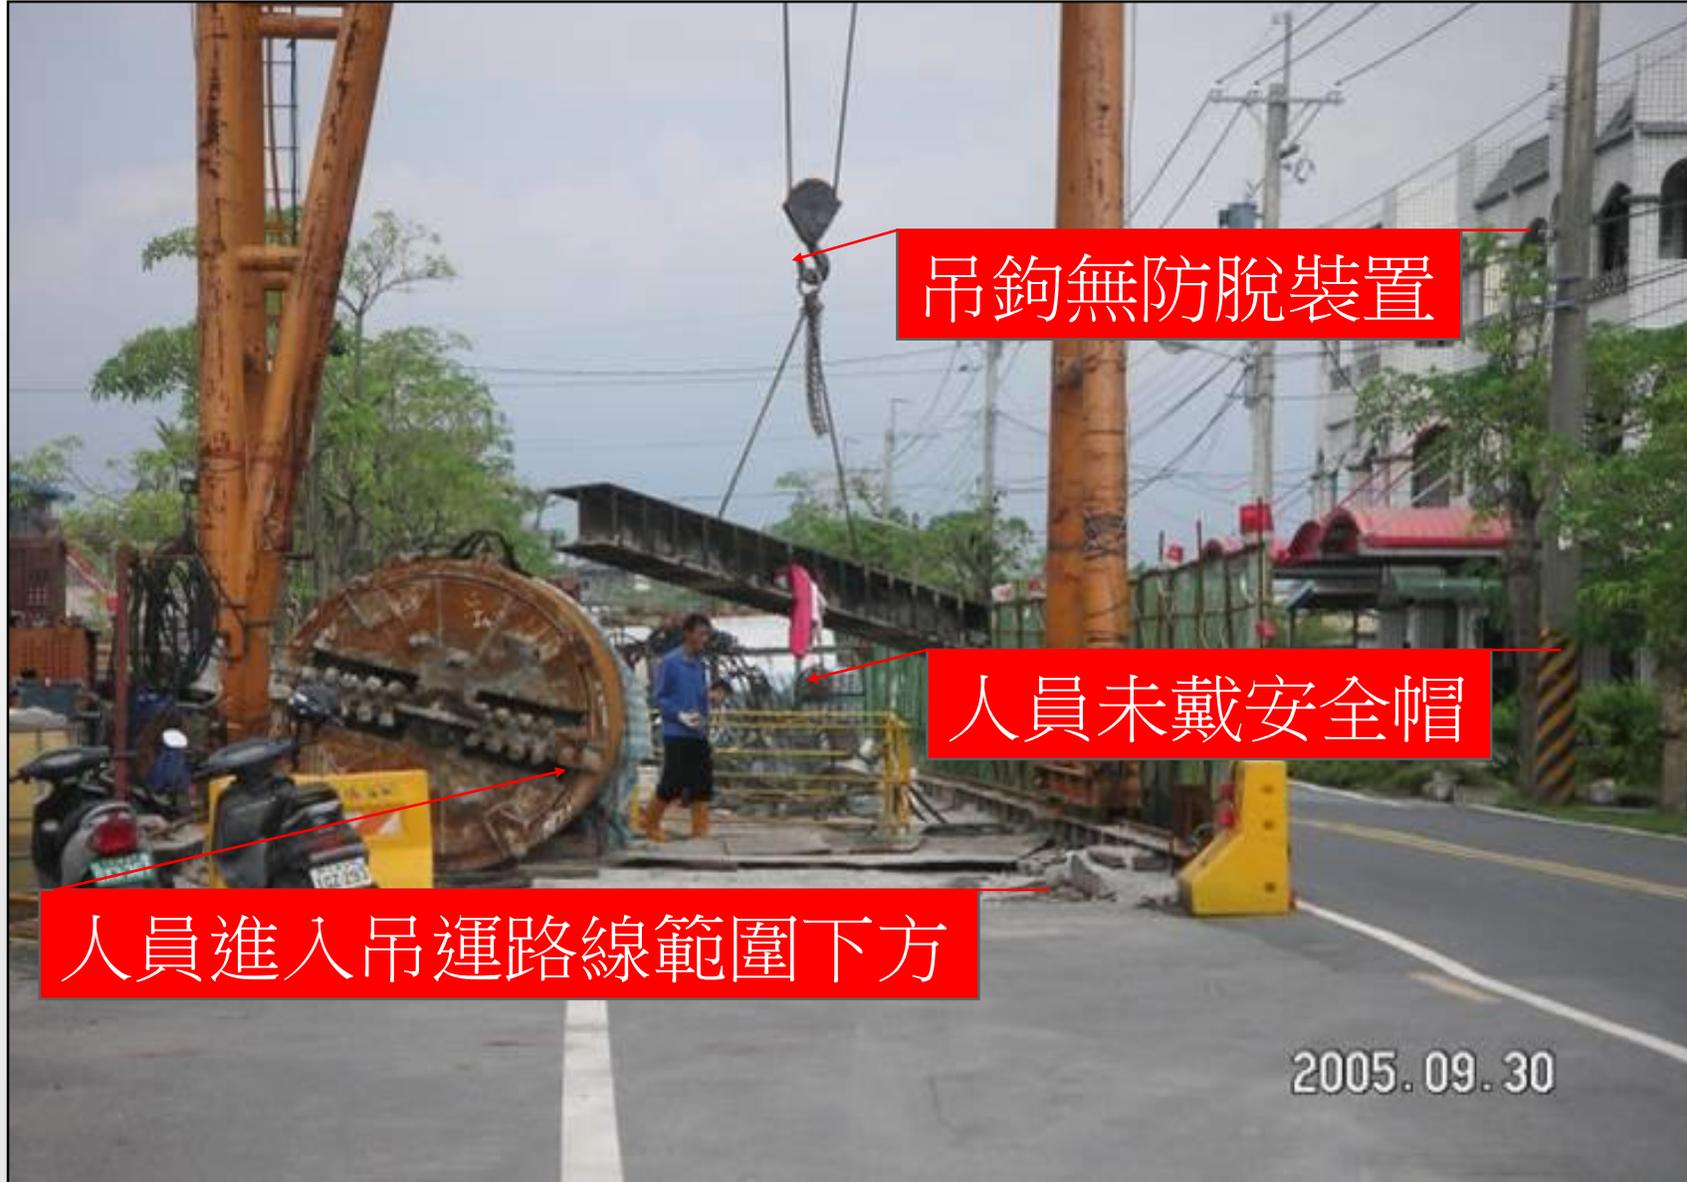
吊運路線範圍內未保持淨空
