交通部鐵道局 111 年度企業誠信宣導講習

報告人：勞動部職業安全衛生署

壹、職業安全衛生法概述

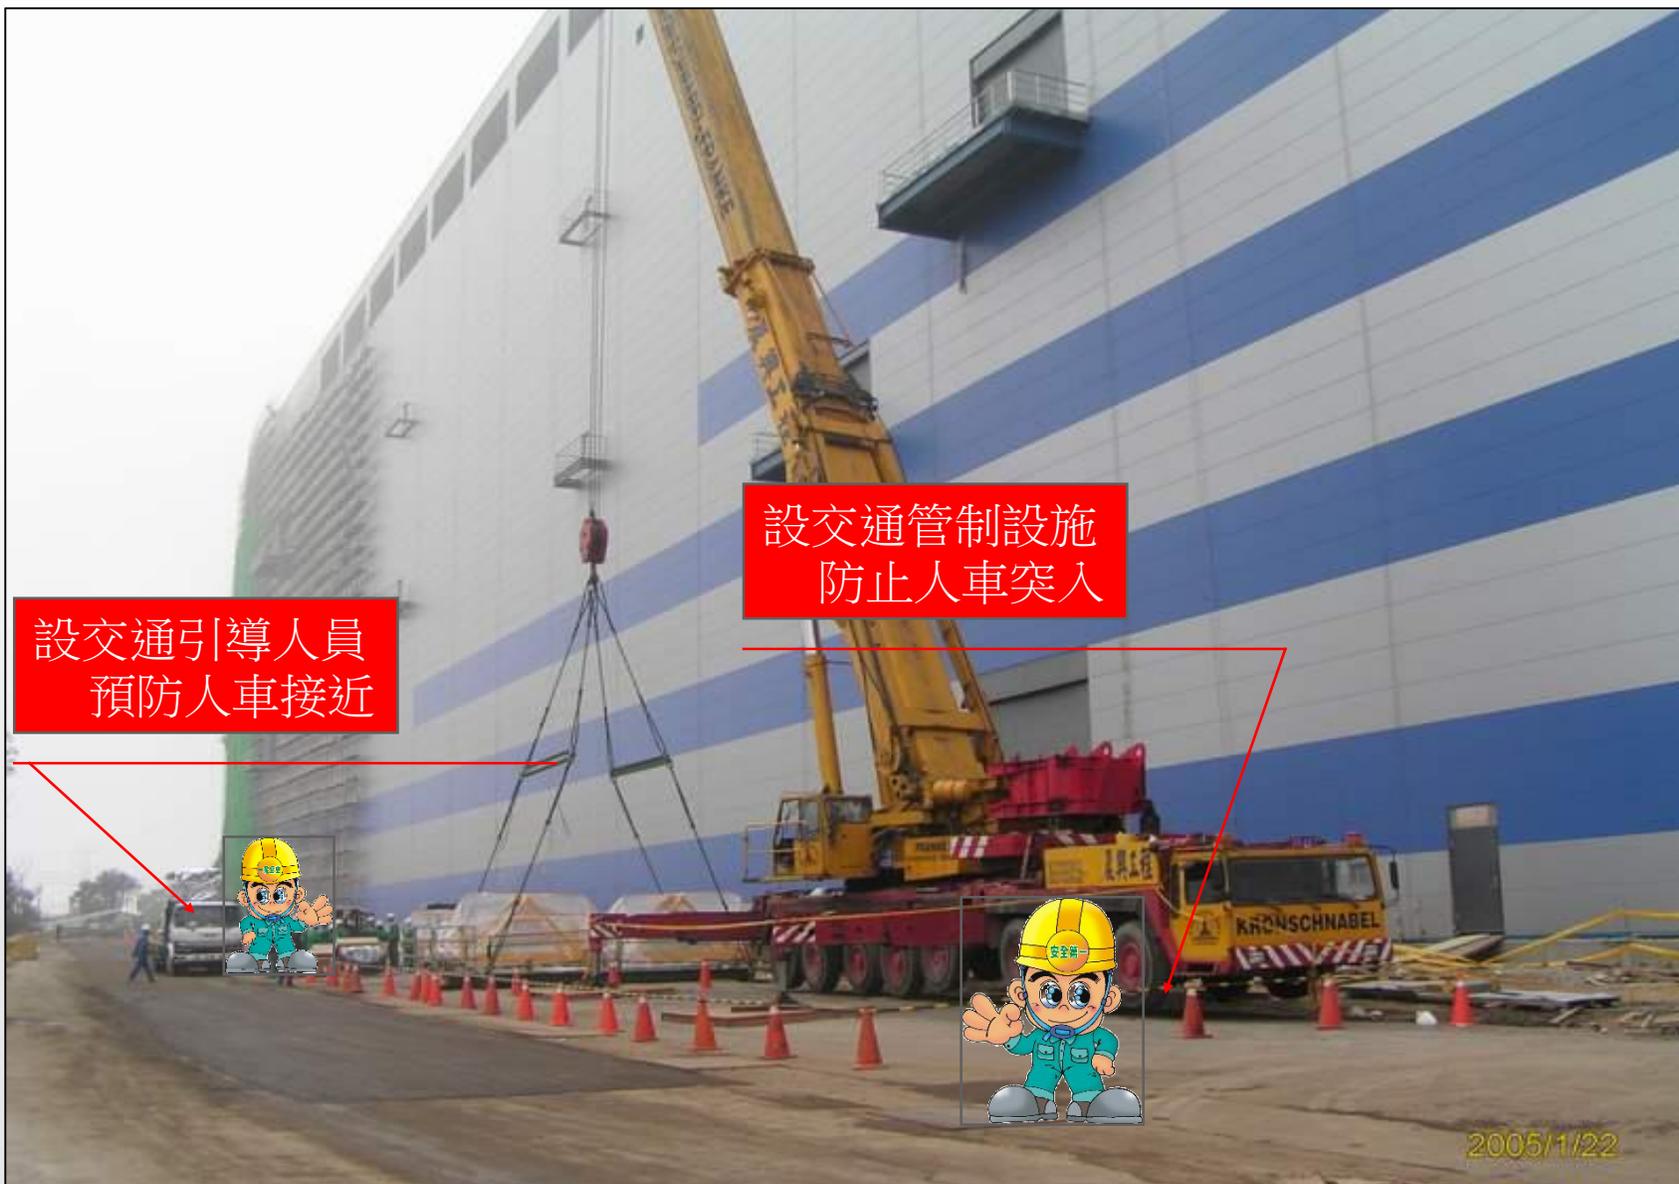
吊運路線範圍設置引導員並保持淨空

設交通引導人員
預防人車接近

設交通管制設施
防止人車突入

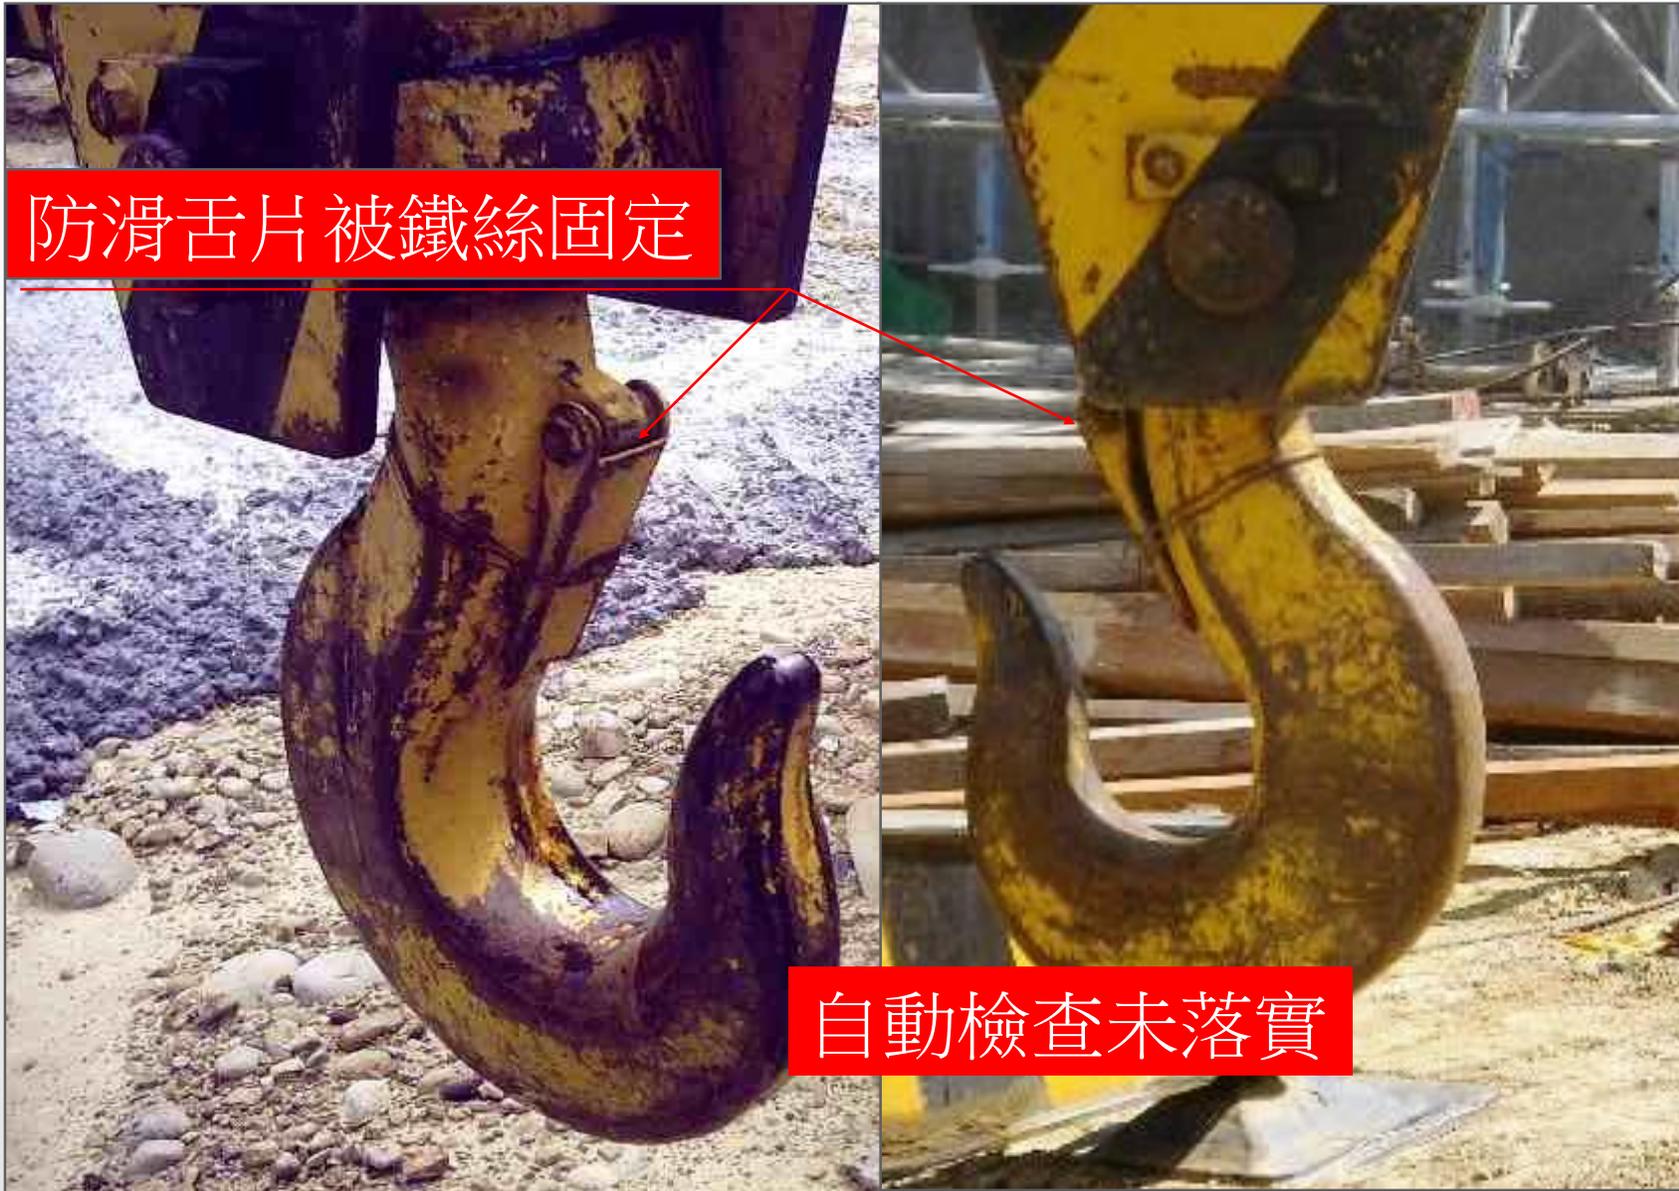
吊鉤防脫裝置被惡意固定失去功能

防滑舌片被鐵絲固定

自動檢查未落實

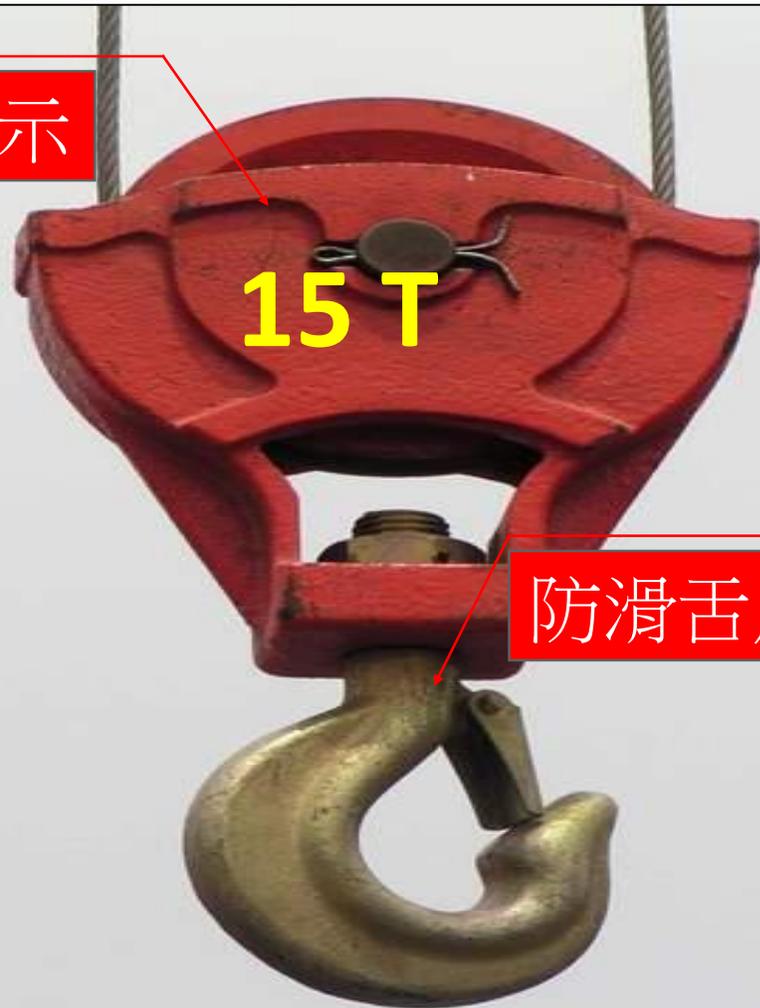
吊鉤應有防止吊舉中所吊物體脫落之裝置

額定荷重標示

15 T

防滑舌片功能正常

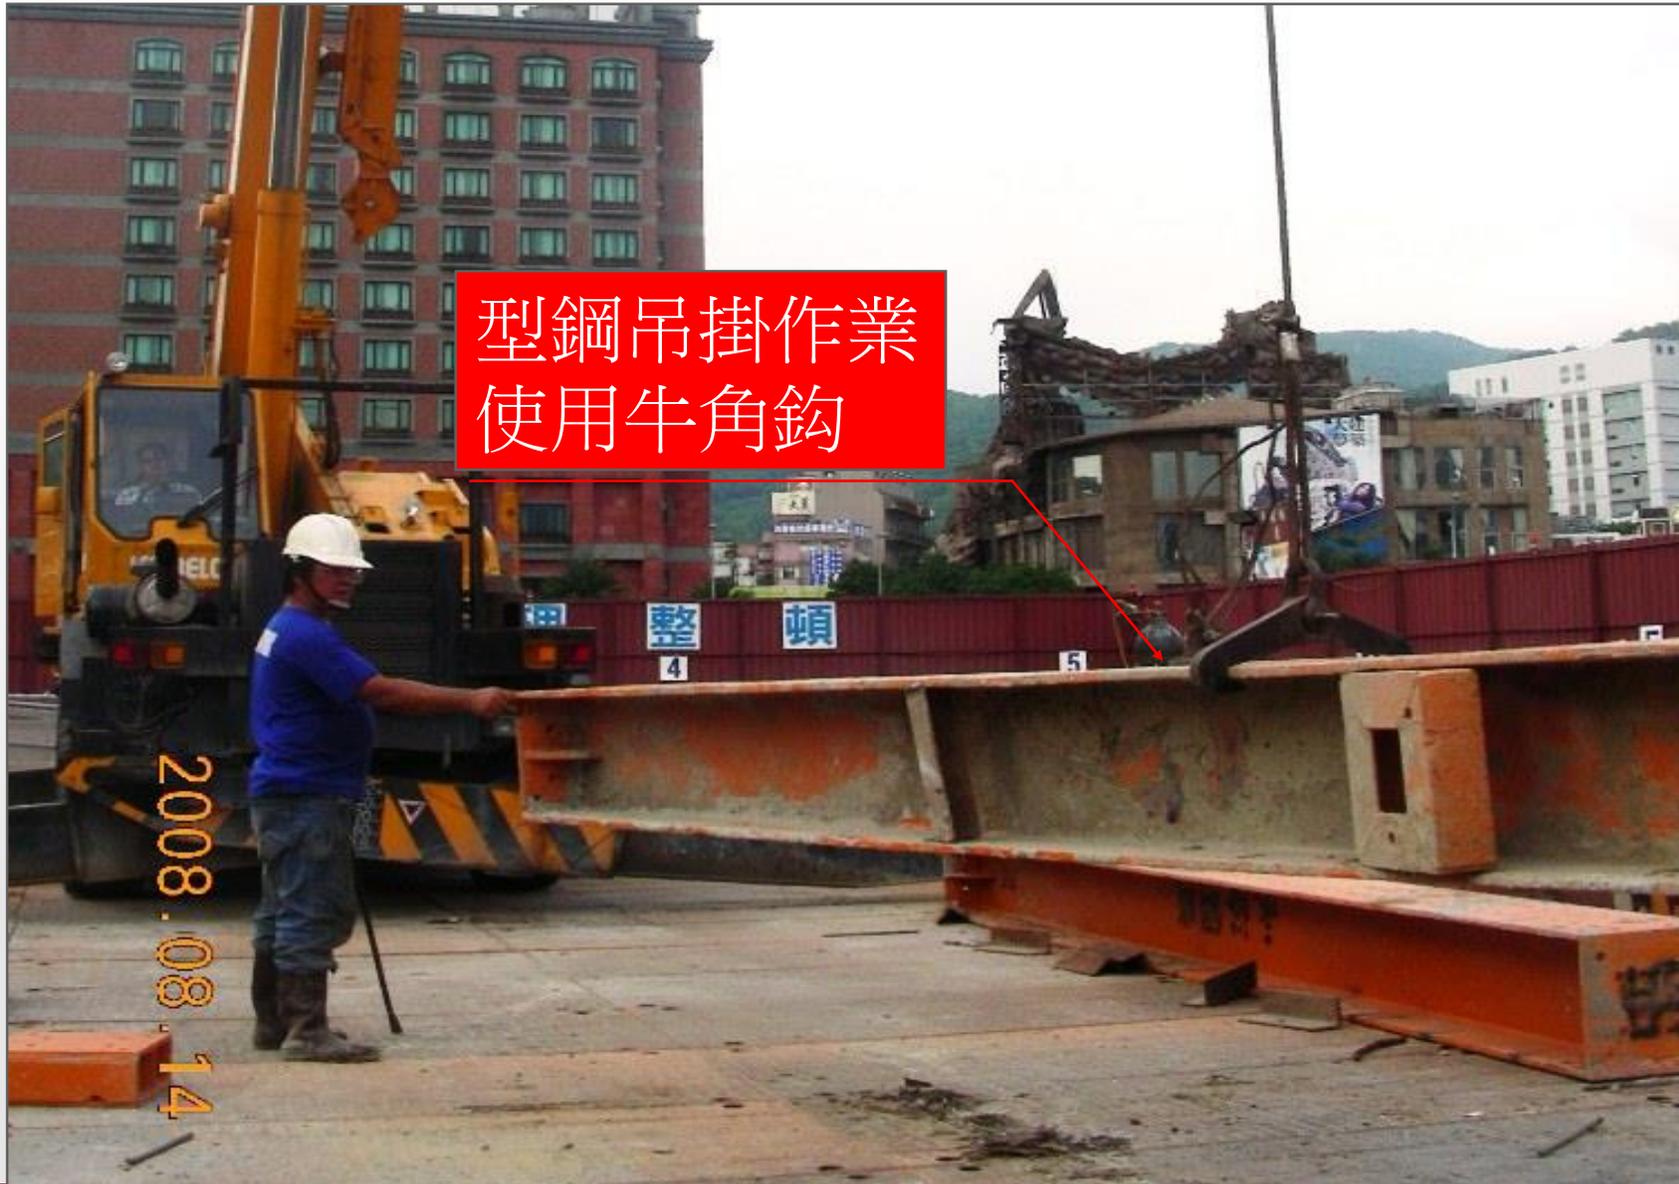
型鋼、鋼板等吊掛未使用專用吊具

型鋼吊掛作業
使用牛角鉤

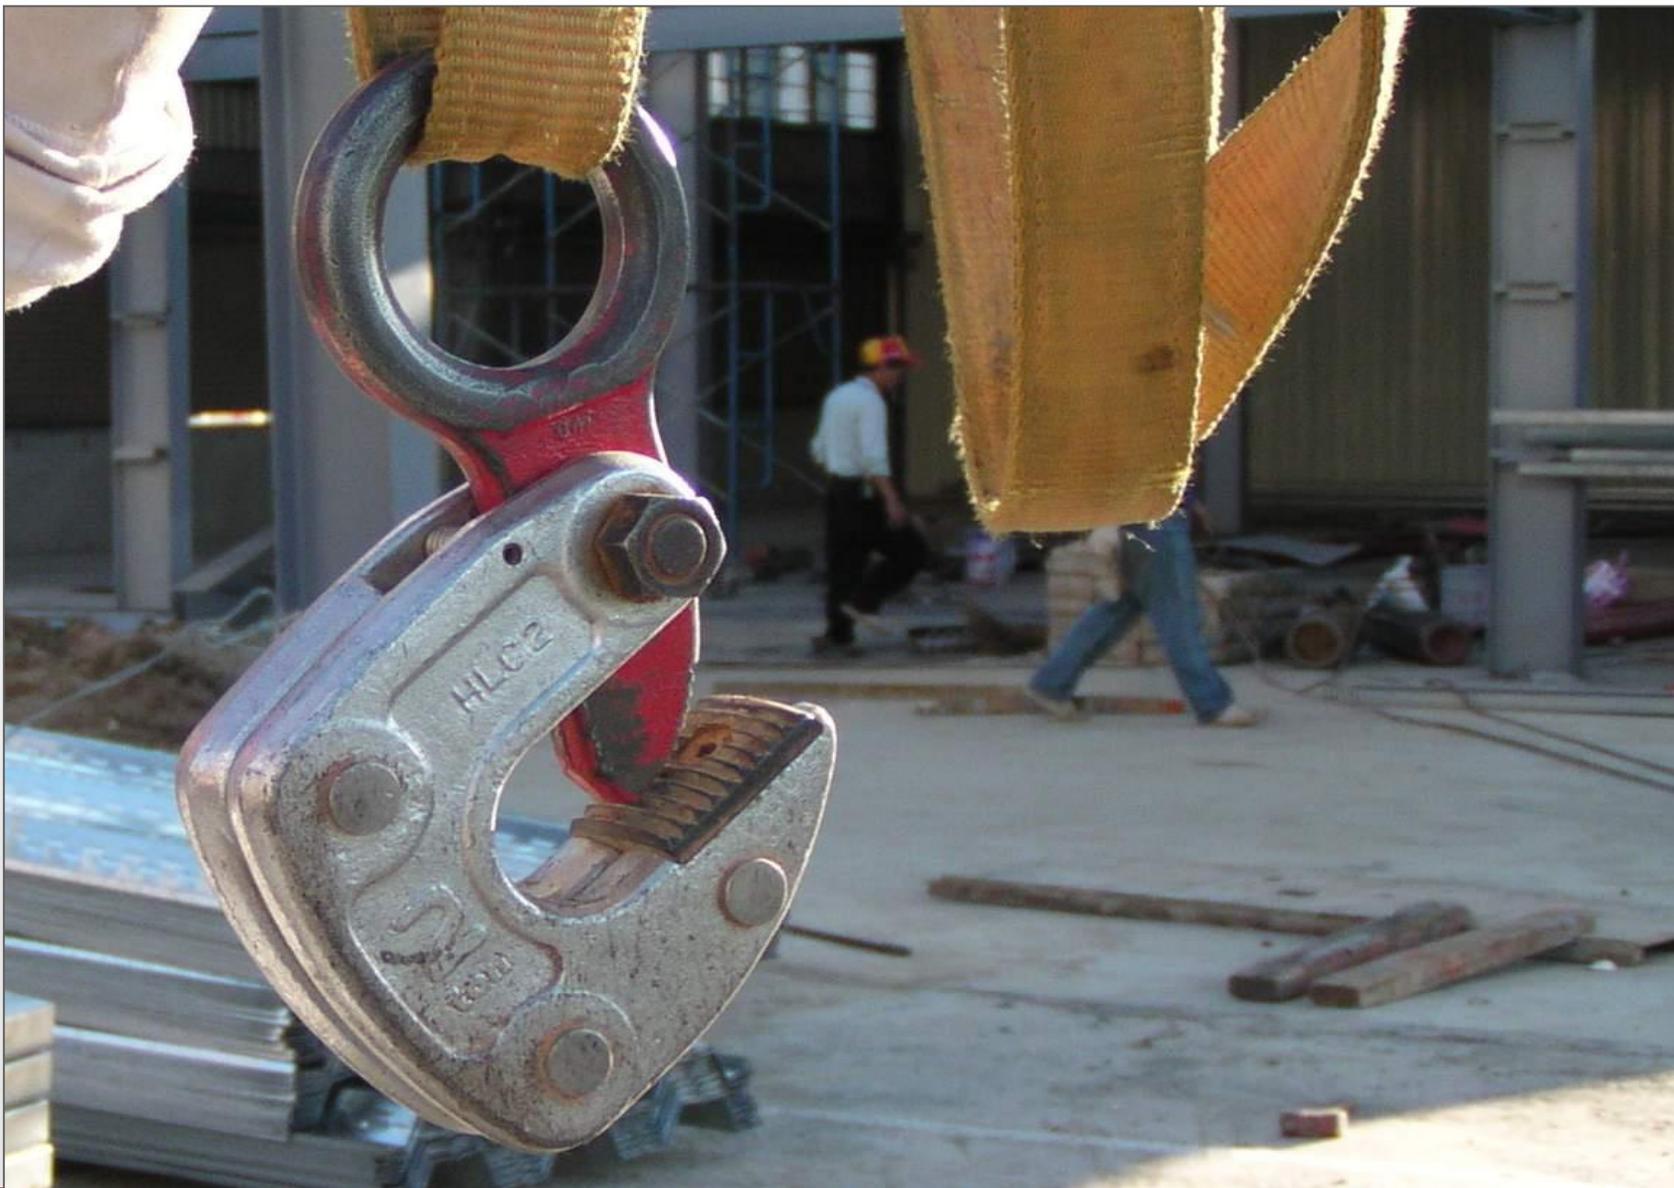
型鋼、鋼板等吊掛作業專用吊具

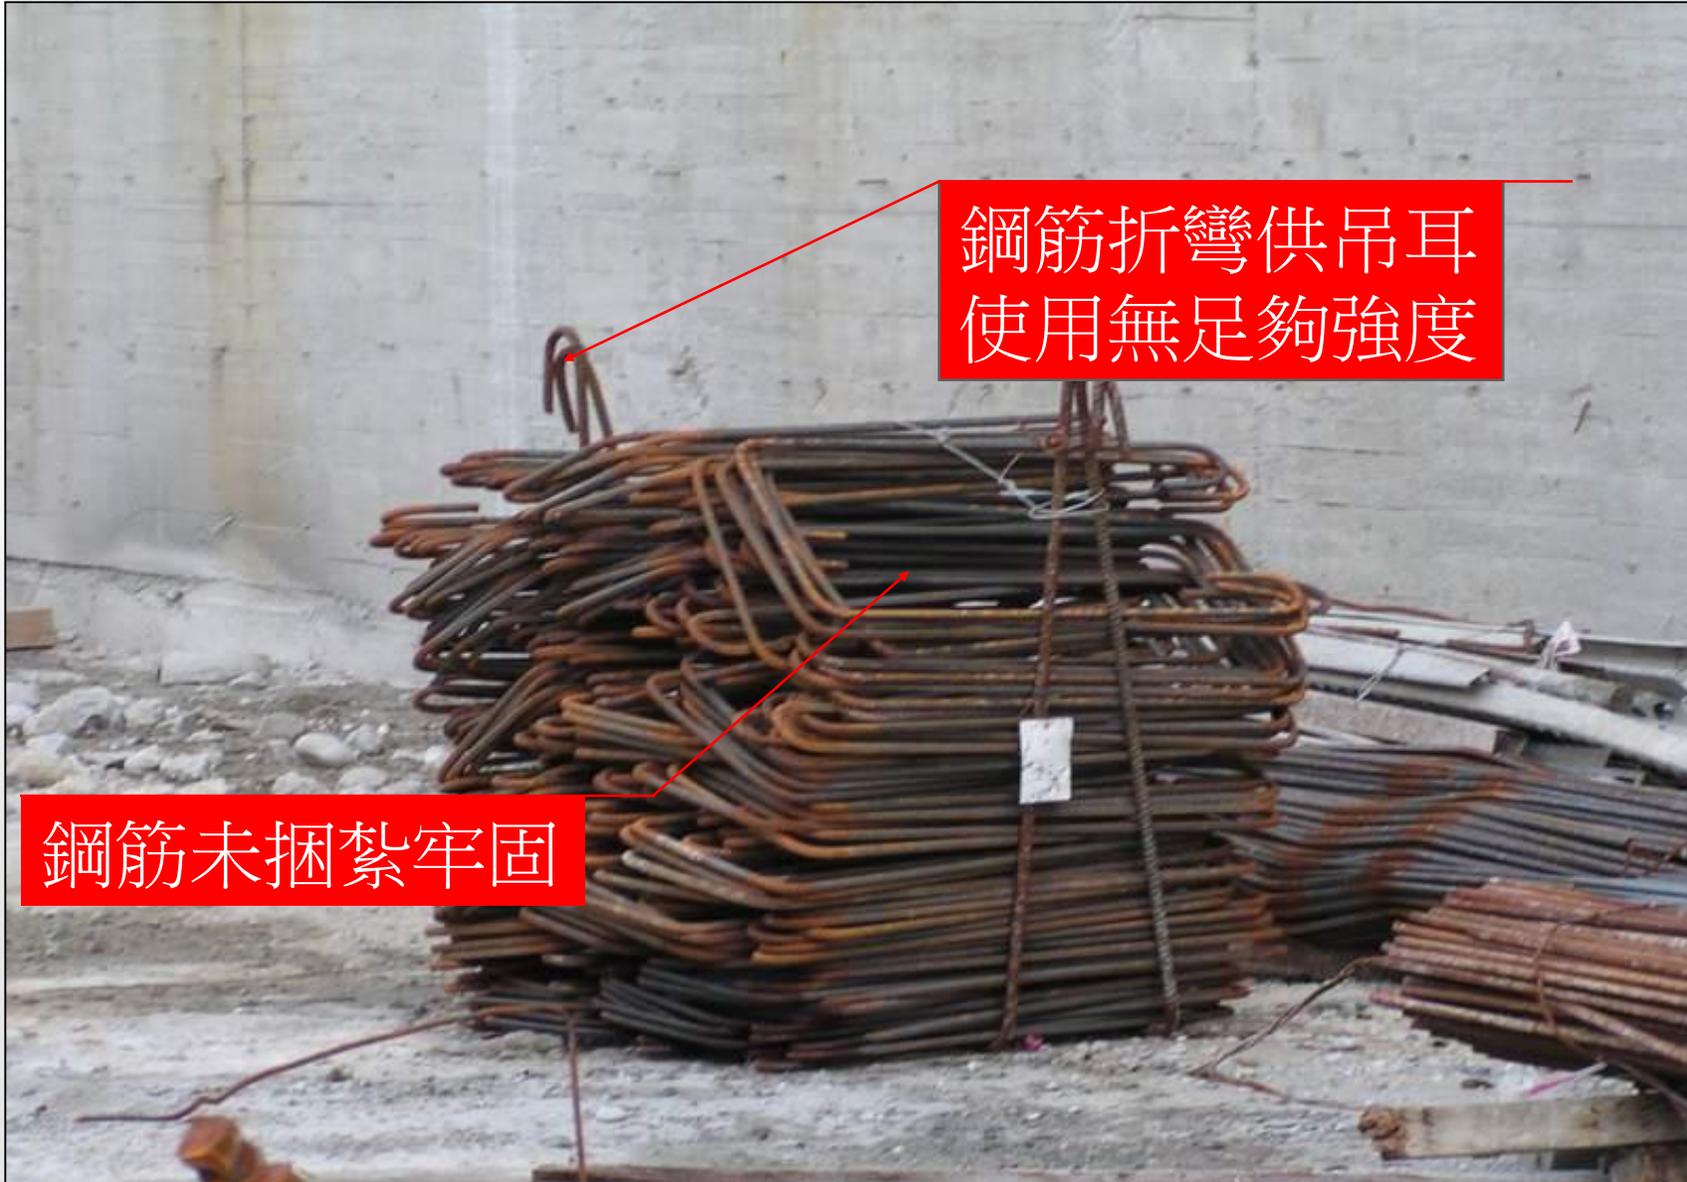
未採取散裝鋼筋於吊升中飛落危害

鋼筋折彎供吊耳
使用無足夠強度

鋼筋未捆紮牢固

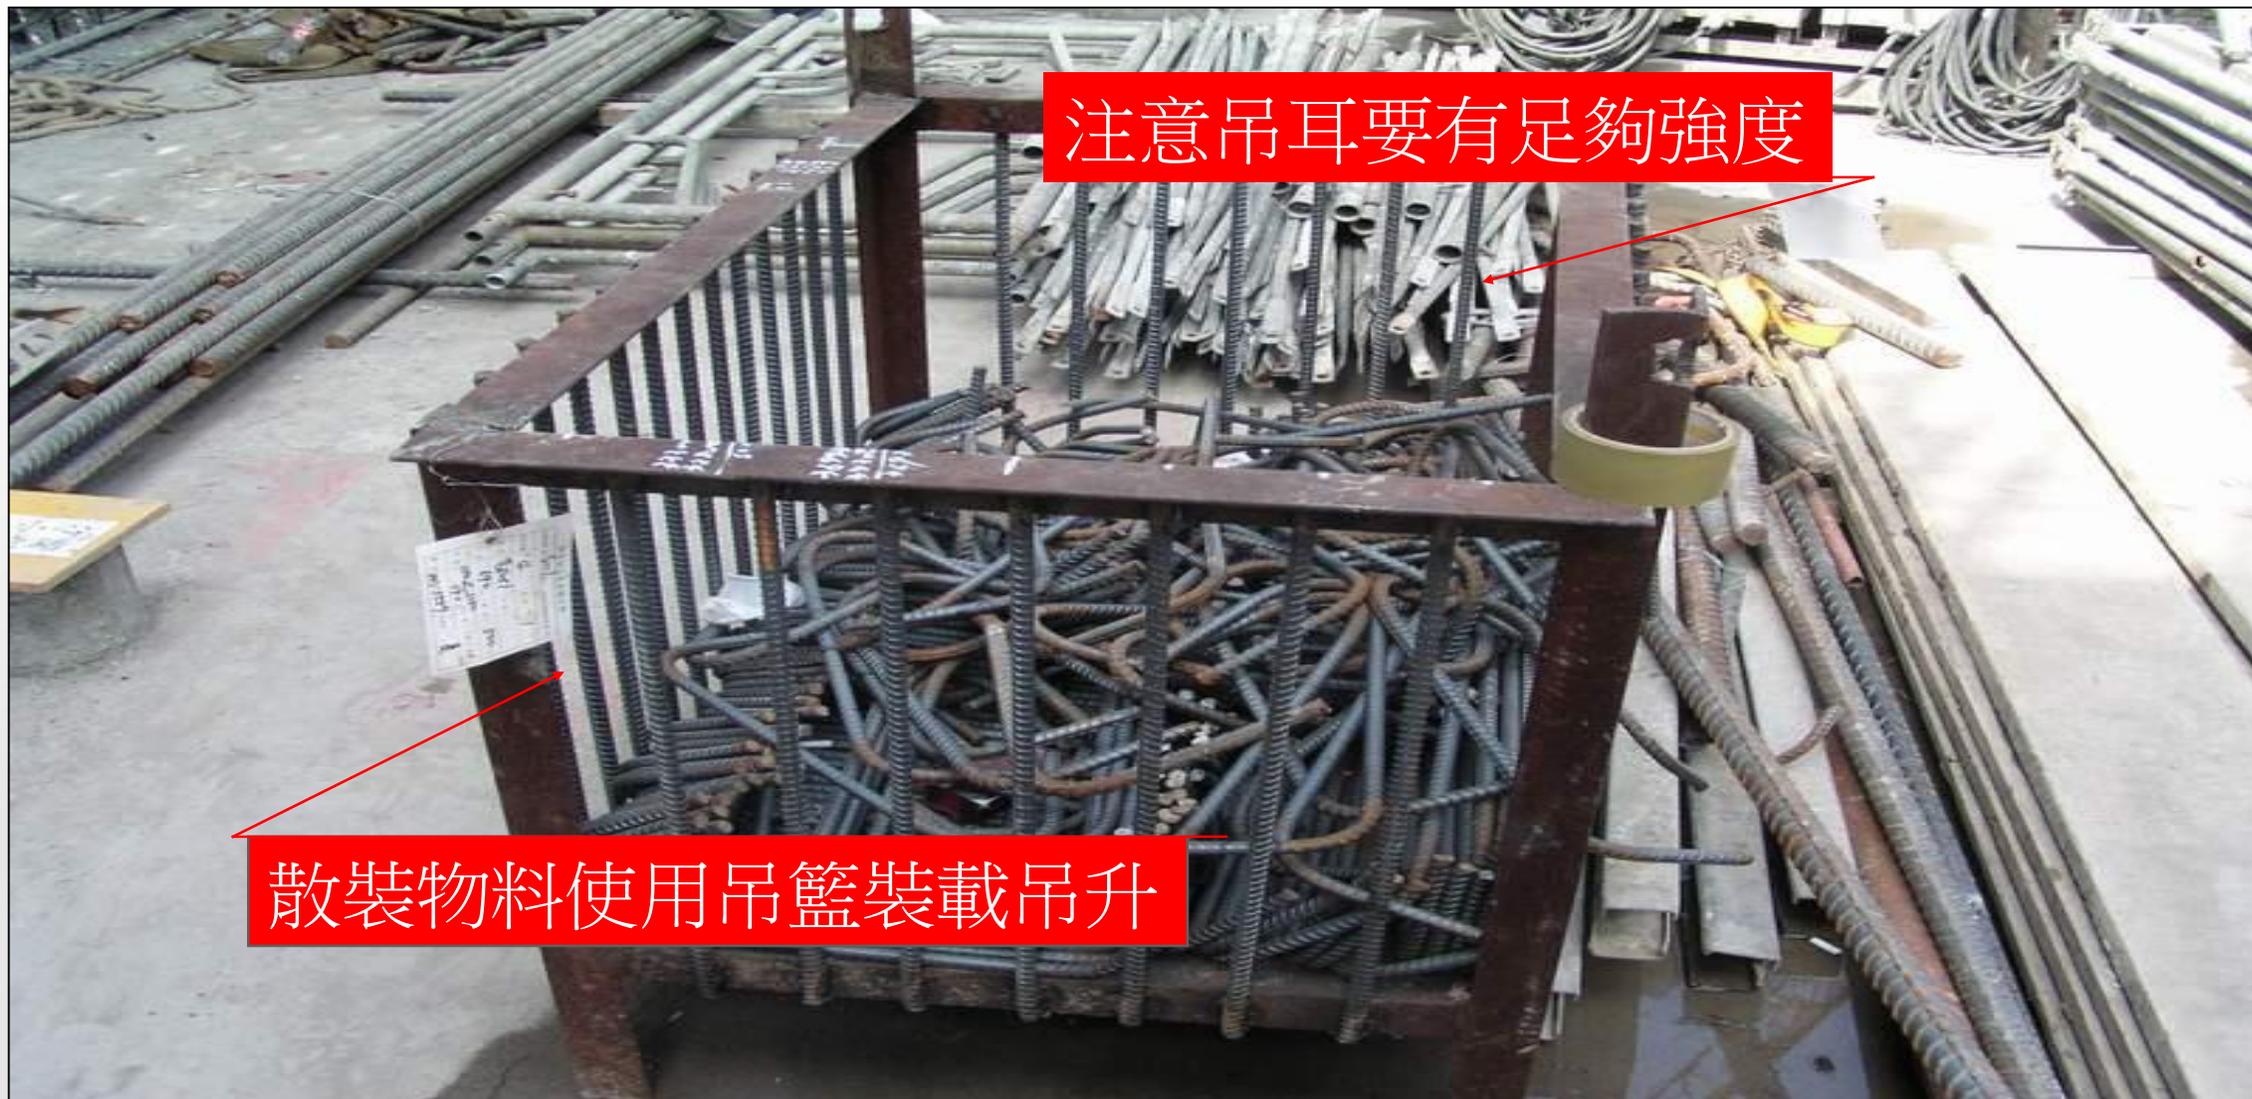
載具使用足夠強度吊籃（吊框）

注意吊耳要有足夠強度

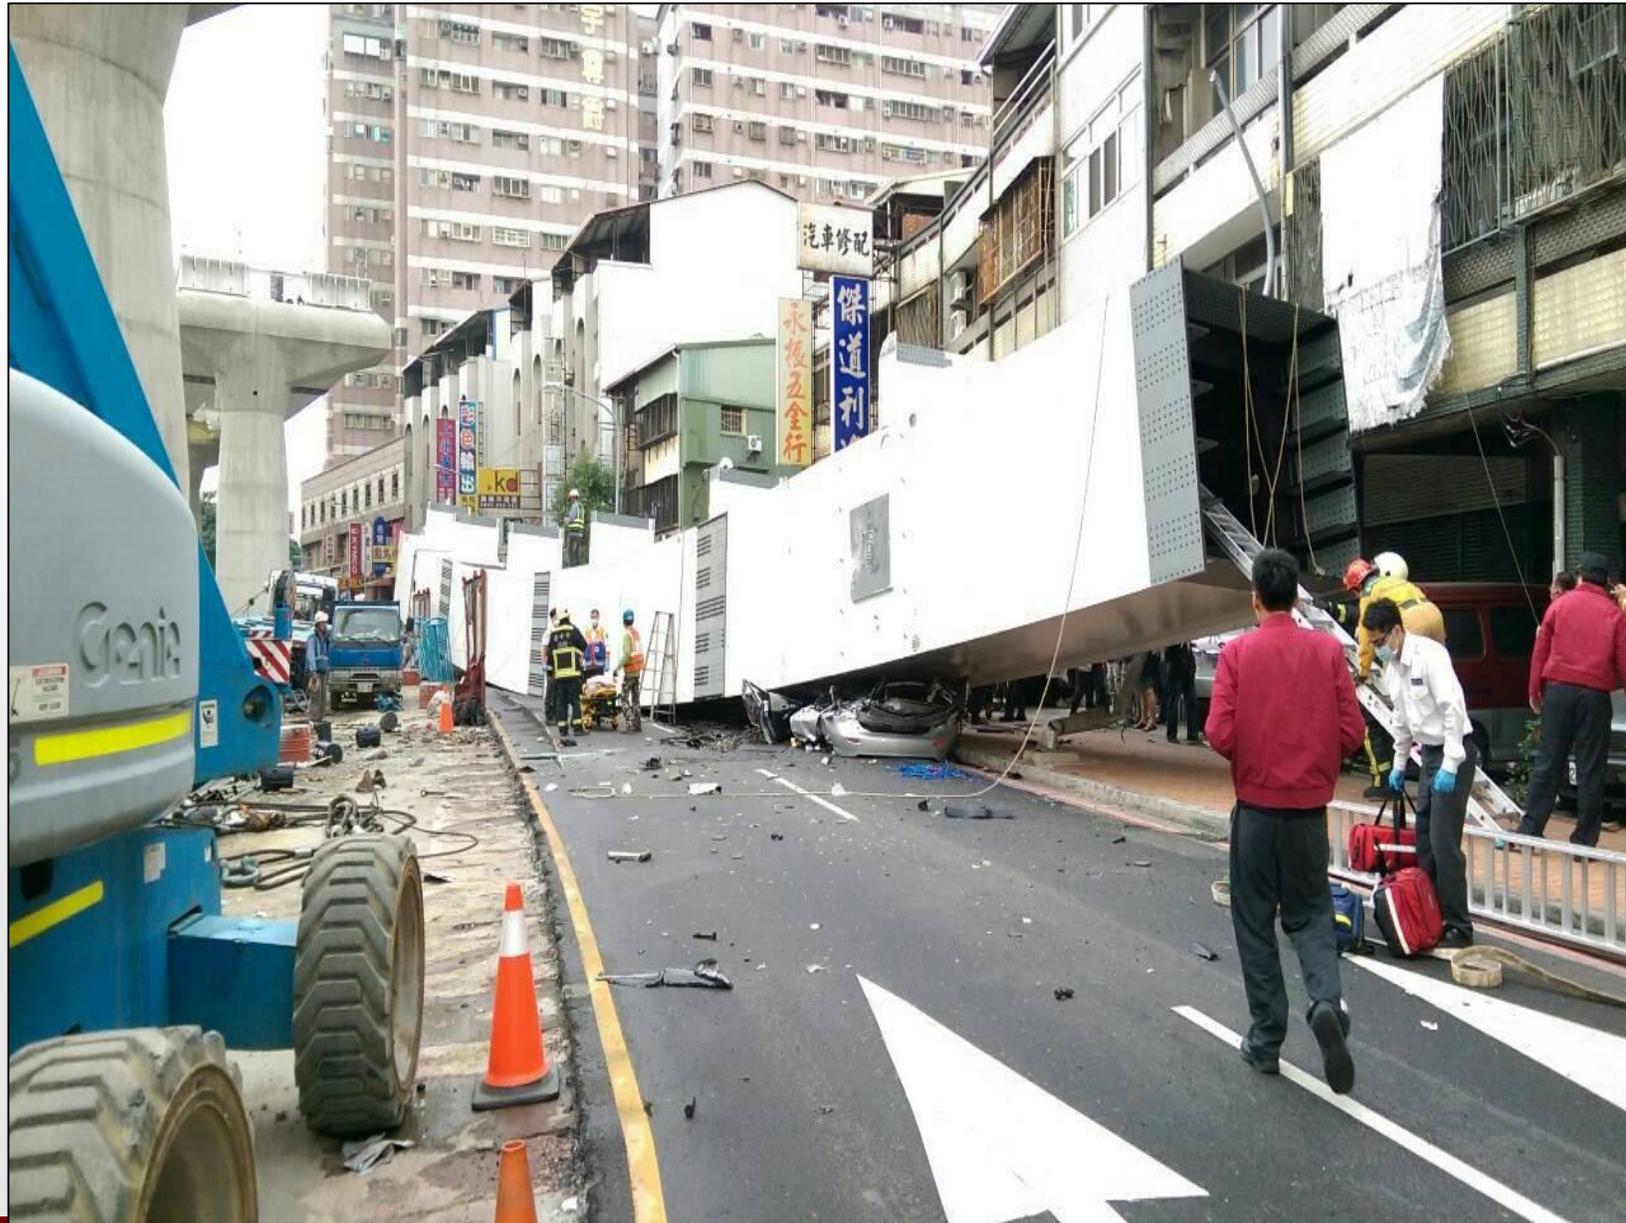
台中捷運工程鋼樑倒塌，4死4傷災害

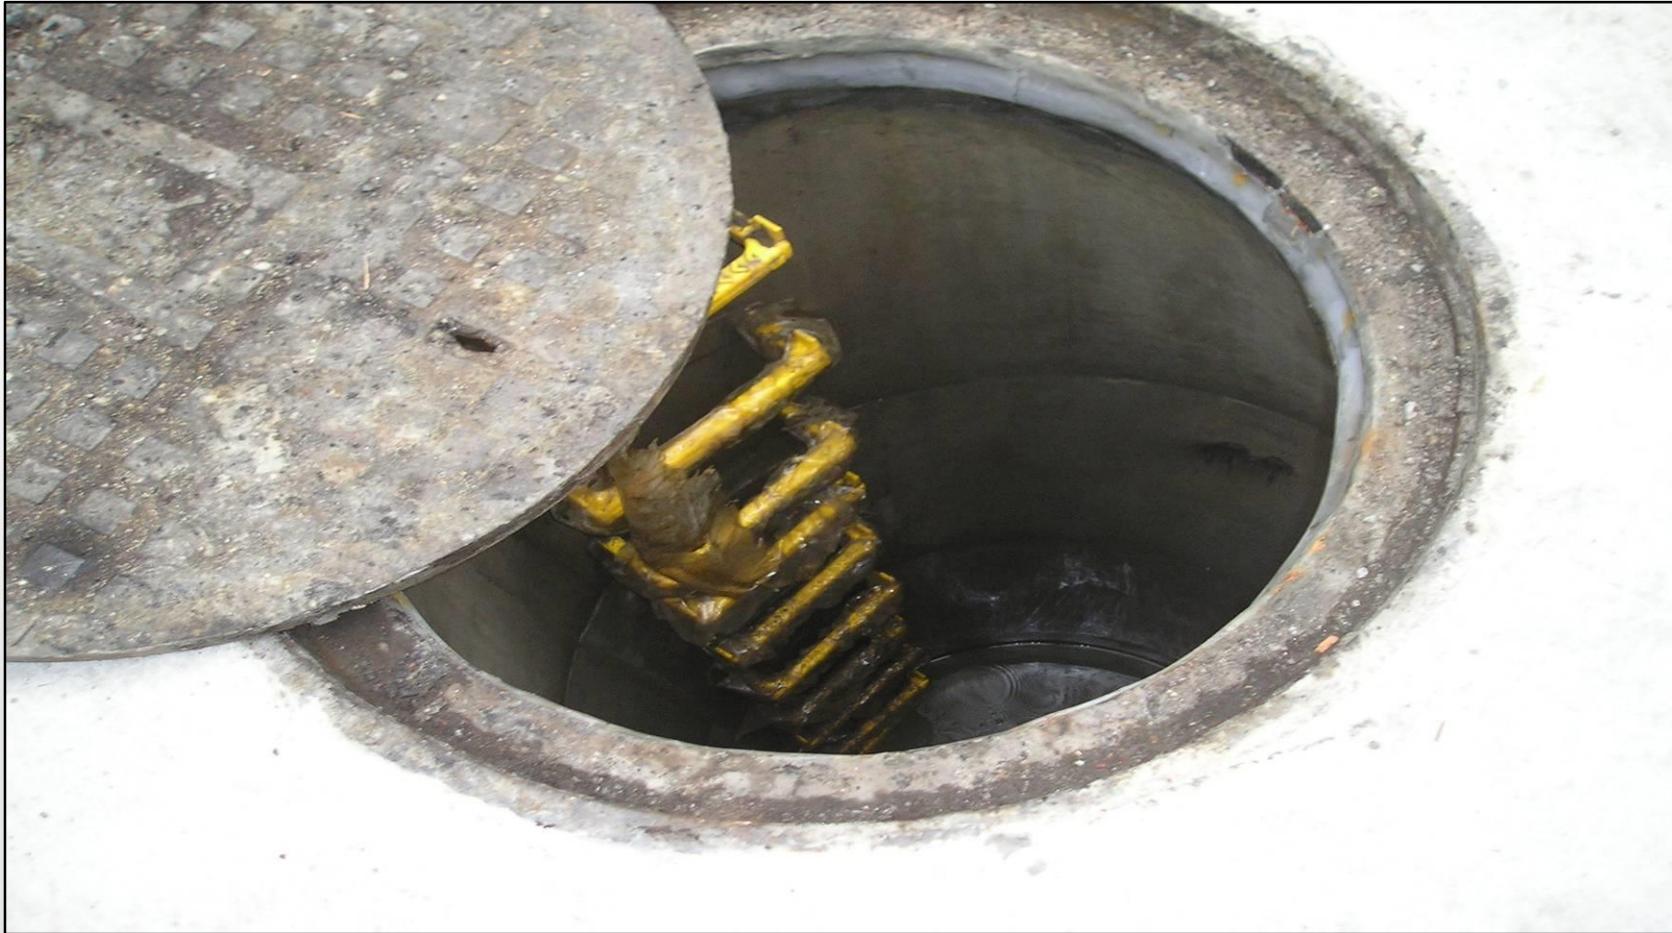
污水下水道人孔驗收檢查發生勞工缺氧2人死亡重大職災
