## 勞工酒後發生墜落致死災害

一、行業分類：其他專門營造業

二、災害類型：墜落

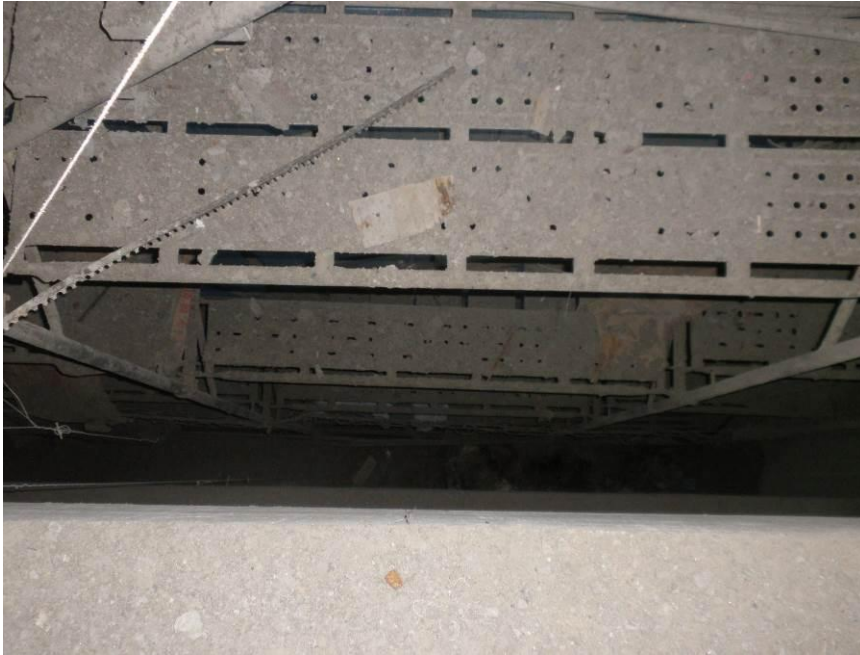
八、現場示意圖或照片：

105 年 3 月 2 日上午 10 時 40 分許於本工程 A 棟 6 樓東側天井區外牆施工架處，某勞工正進行牆面防水粉刷作業，忽見臨電梯井窗台下方有一名女性倒臥於遮斷板處，經呼喊毫無反應，經通報工務所後，工程師至現場查看，約 11 時 10 分通報 119，經 10 分鐘後救護人員到達，初步研判已死亡多日(因身體已呈現異常腫脹)，當時同區域 6 樓至 8 樓外牆施工架腳踏板上均遺留有啤酒空罐，6 樓至 8 樓施工架內側拉桿(含交叉拉桿及下拉桿)已拆除，亦未設置防墜設備(如長條型防墜網、延伸架等)。

(一)直接原因：酒後因意識不清自高處墜落死亡。

(二)間接原因：不安全狀況：未於施工架開口部設置護欄、護蓋或安全網等防護設備

罹災者被發現倒臥於 A 棟 6 樓東側天井區外牆施工架遮斷板處，6 樓至 8 樓施工架內側拉桿均已拆除，亦未設置任何防墜設備。

(一)雇主對於高度二公尺以上之…、開口部分、…等場所作業，勞工有遭受墜落危險之虞者，應於該處設置護欄、護蓋或安全網等防護設備。(營造安全衛生設施標準第 19 條第 1 項暨職業安全衛生法第 6 條第 1 項)
