## 從事線路敷設作業發生感電致死災害

- 一、行業分類(含代碼)：花卉栽培業(0117)
- 二、災害類型(分類號碼)：感電(13)。
- 三、災害媒介物(分類號碼)：輸配電線路(351)。
- 四、罹災情形：死亡1人。
- 五、災害發生經過：

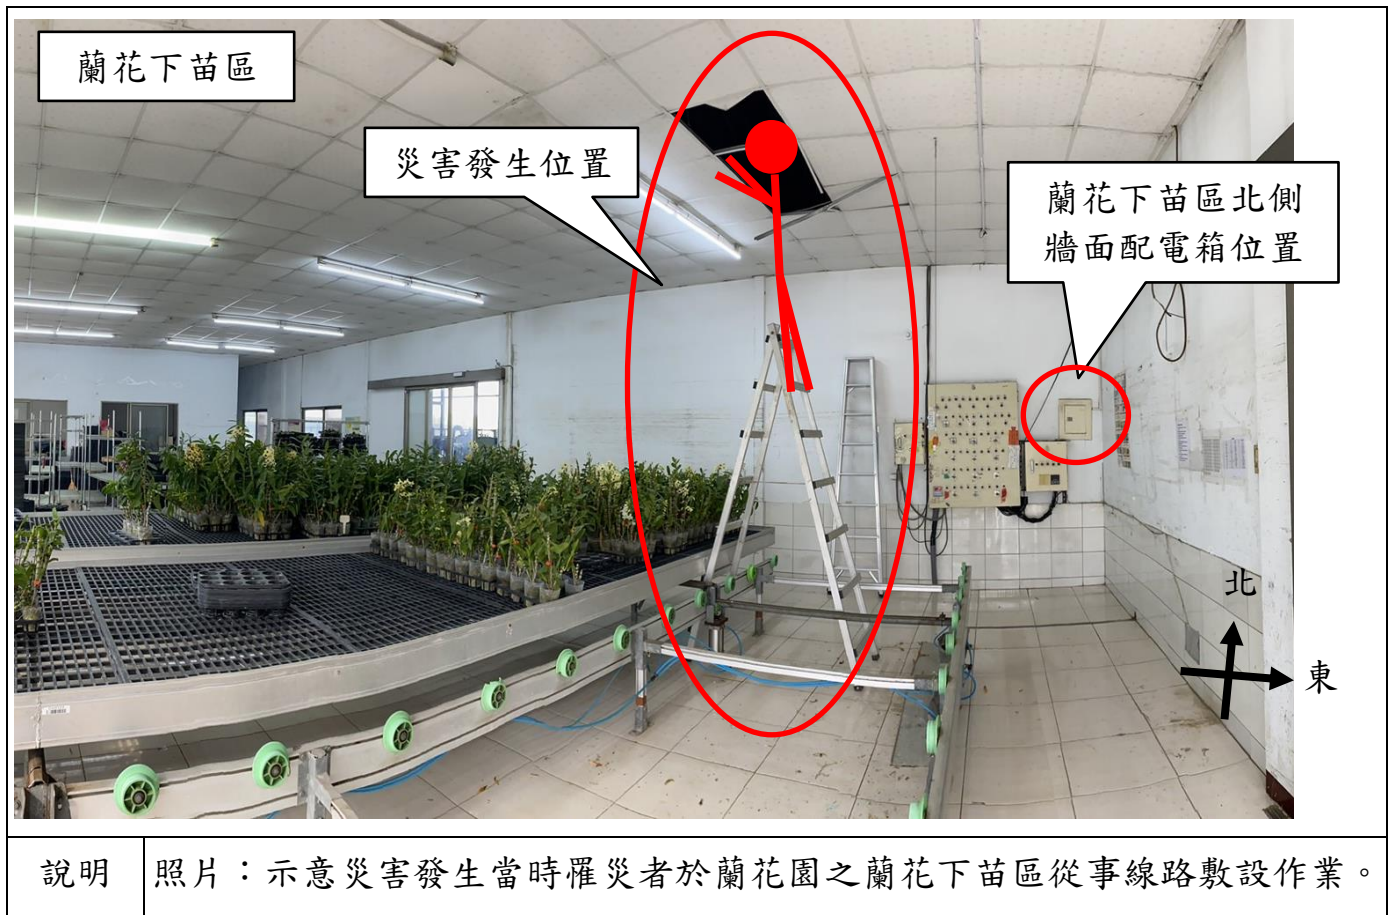
雇主使罹災者黃○○從事線路敷設作業，因連接天花板上夾層內之預留線路無熔絲開關未明顯標示用途而關錯電源，在未停止送電之情形下，加上未使用絕緣防護具作業，造成罹災者右前臂靠近手腕處不慎觸碰對地電壓225伏特之預留電線裸線處，導致感電傷重死亡。

- (一) 第二條所定事業之雇主應依附表二之規模，置職業安全衛生業務主管(職業安全衛生管理辦法第3條暨職業安全衛生法第23條第1項)。
- (二) 雇主應依其事業單位之規模、性質，訂定職業安全衛生管理計畫，要求各級主管及負責指揮、監督之有關人員執行(職業安全衛生管理辦法第12條之1第1項暨職業安全衛生法第23條第1項)。
- (三) 勞工人數在一百人以上之事業單位，應另訂定職業安全衛生管理規章(職業安全衛生管理辦法第12條之1第2項暨職業安全衛生法第23條第1項)。
- (四) 雇主應依第十三條至第六十三條規定實施之自動檢查，應訂定自動檢查計畫(職業安全衛生管理辦法第79條暨職業安全衛生法第23條第1項)。
- (五) 雇主對新僱勞工或在職勞工於變更工作前，應使其接受適於各該工作必要之一般安全衛生教育訓練(職業安全衛生教育訓練規則第17條第1項暨職業安全衛生法第32條第1項)。
- (六) 雇主對於啟斷馬達或其他電氣機具之裝置，應明顯標示其啟斷操作及用途。但如其配置方式或配置位置，已足顯示其操作及用途者，不在此限(職業安全衛生設施規則第248條暨職業安全衛生法第6條第1項)。
- (七) 雇主為防止電氣災害，應依下列規定辦理：...十二、對於電氣設備及線路之敷設、建造、掃除、檢查、修理或調整等有導致感電之虞者，應停止送電，並為防止他人誤送電，應採上鎖或設置標示等措施(職業安全衛生設施規則第276條第12款暨職業安全衛生法第6條第1項)。
- (八) 雇主對於從事電氣工作之勞工，應使其使用電工安全帽、絕緣防護具及其他必要之防護器具(職業安全衛生設施規則第290條暨職業安全衛生法第6條第1項)。
