## 從事移動式起重機伸縮吊臂外部檢查作業發生墜落災害

一、行業分類：其他專門營造業

二、災害類型：墜落

三、媒介物：高空工作車

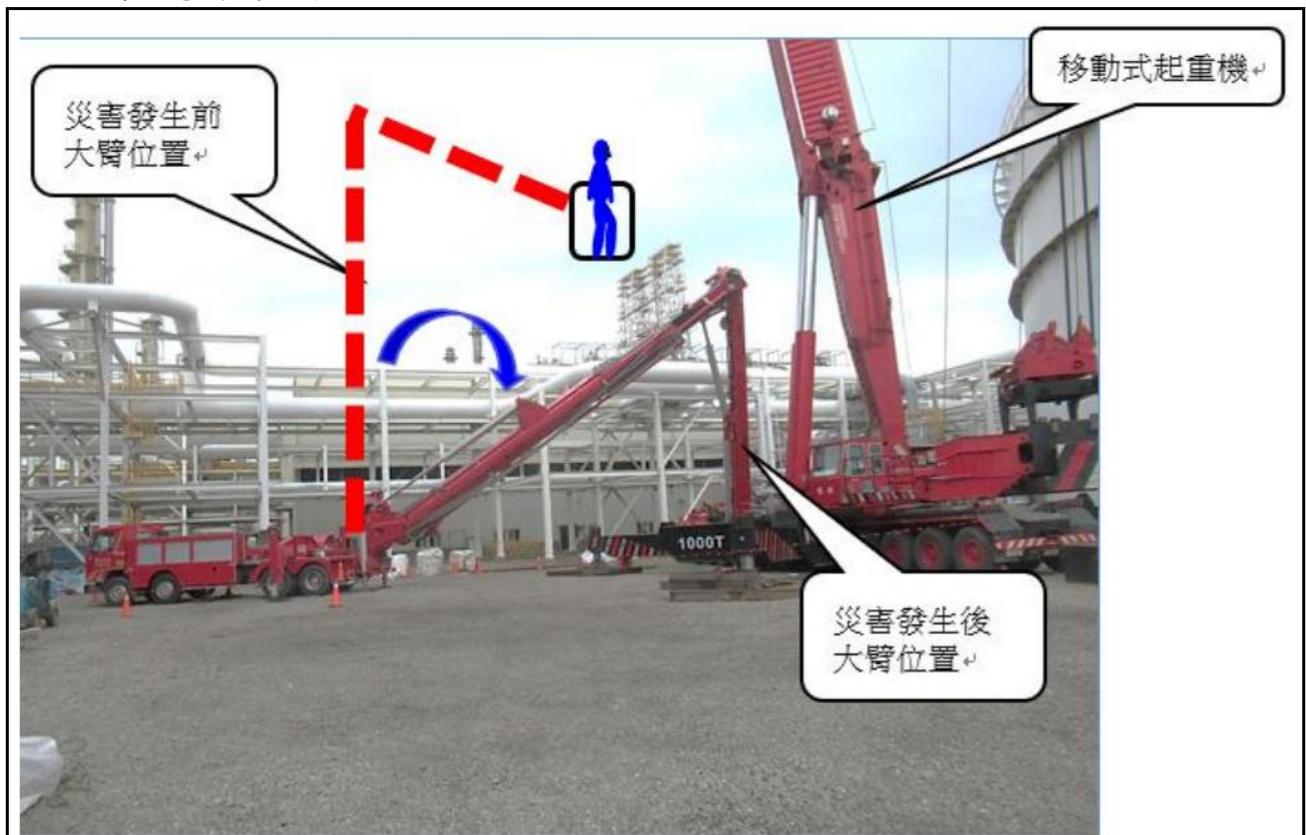
八、現場示意圖或照片：

(一) 直接原因：勞工張○○自距地高度約8公尺處隨同高空工作車大臂、小臂及工作台傾倒墜落，造成頭部創傷併頭骨骨折及顱內出血、腦膿瘍，致中樞衰竭死亡。

(二) 間接原因(不安全狀況)：高空工作車水平調整機構之左側迫緊螺帽自左側調整螺桿脫落，右側迫緊螺帽於單邊受力情形下發生斷裂，左右兩側間隔環無法承受大臂前傾之重量同時發生凹損變形，左右兩側調整螺桿分別自左右兩側調整座滑脫，未符合高空工作車中華民國國家標準CNS14965內容所述對於高空工作車之動力傳達裝置適應使用目的之必要強度。

(一) 高空工作車之構造，應符合國家標準 CNS 14965、CNS 16368、CNS 16653 系列、

CNS 18893、國際標準 ISO 16368、ISO 16653 系列、ISO 18893 或與其同等之標準相關規定。(職業安全衛生設施規則第 128 條之 8 第 1 項暨職業安全衛生法第 6 條第 1 項)
