從事邊坡防護作業發生撞擊致死災害

一、行業分類：政府機關（8311）

二、災害類型：衝撞（03）

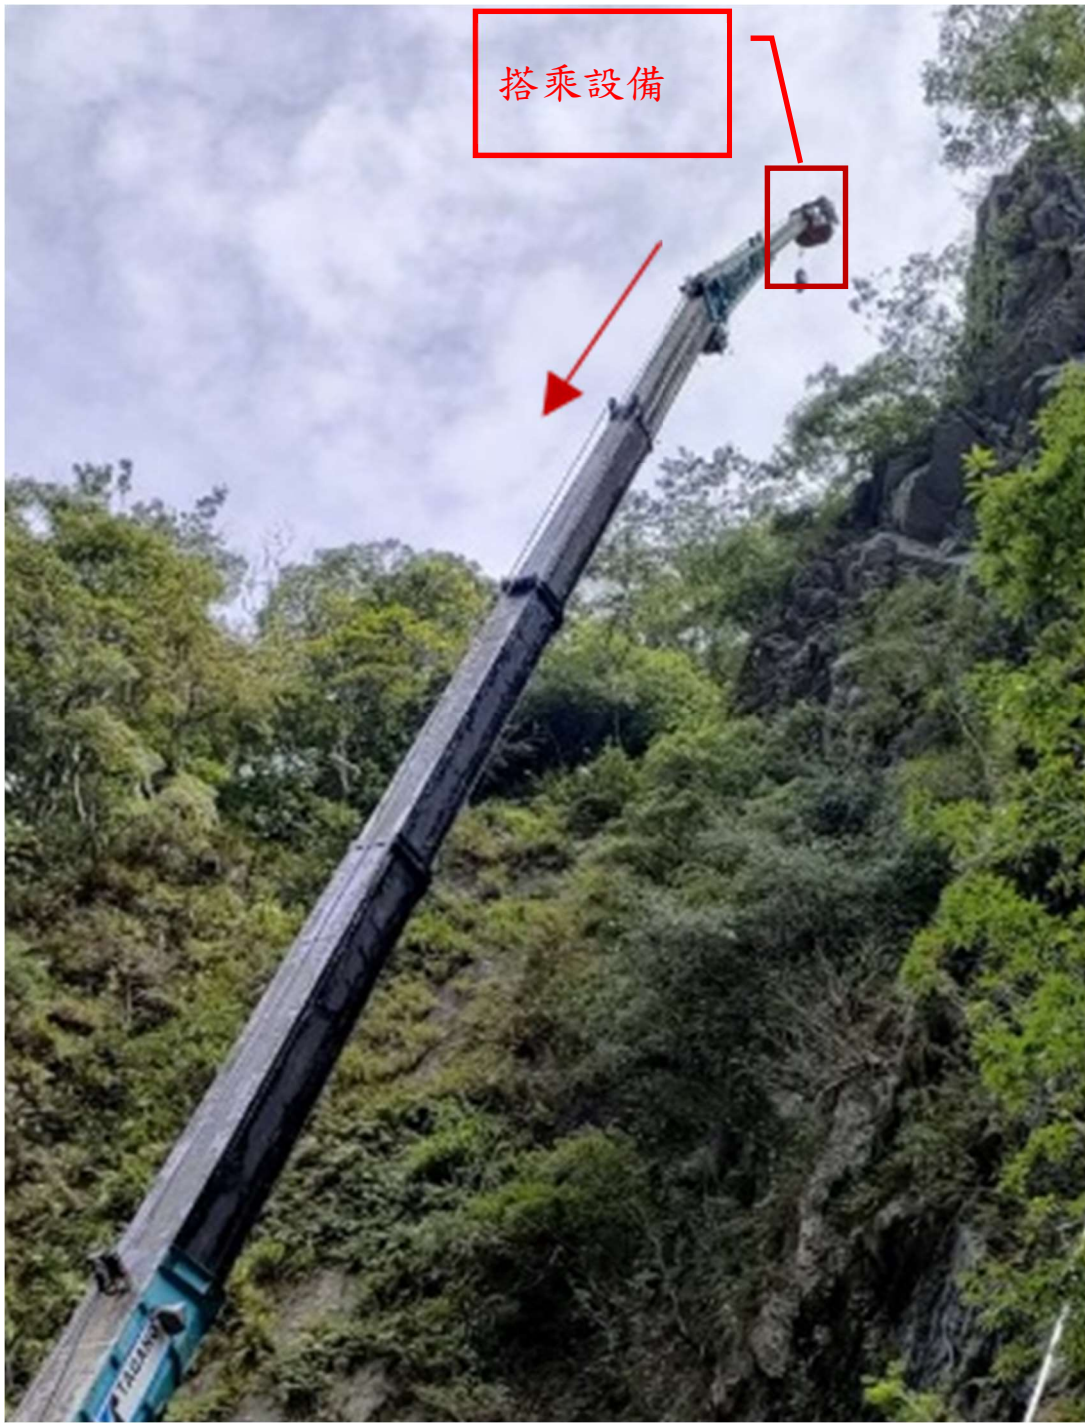
八、現場示意圖或照片：

（一）直接原因：連動鋼索脫離，伸臂連同搭乘設備急速下降並急停，造成罹災者撞擊搭乘設備致一死一傷。

1. 鋼索與接頭之連結，在使用壓夾方式下，未確認其緊結度。
2. 起重機載人作業前，未事先以預期最大荷重之荷物，進行試吊測試。

連動鋼索固定端突然脫離，致第 5 節主桿快速縮回帶動搭乘設備急速下降並急停，造成勞工甲與勞工乙撞擊搭乘設備致 1 死 1 傷

（一）鋼索與捲胴、伸臂、吊鉤組等之連結，應使用合金套筒、壓夾或栓銷等方法緊結之。（移動式起重機安全檢查構造標準第 26 條）

（二）1. 雇主使用移動式起重機吊掛搭乘設備搭載或吊升人員作業時，起重機載人作業前，應先以預期最大荷重之荷物，進行試吊測試，將測試荷物置於搭乘設備上，吊升至最大作業高度，保持 5 分鐘以上，確認其平衡性及安全性無異常。該起重機移動設置位置者，應重新辦理試吊測試。（起重升降機具安全規則第 38 條第 1 項第 2 款）
