切割鐵桶作業發生爆炸致死災害

核備文號：1091064821

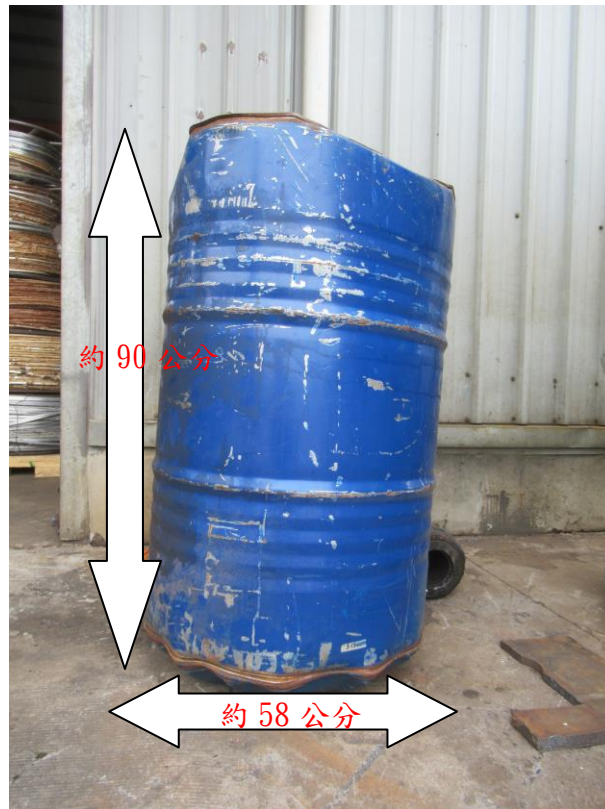
照片 2

鐵桶高度約 90 公分，直徑約 58 公分，重量約 17 公斤，空鐵桶容量約 200 公升。

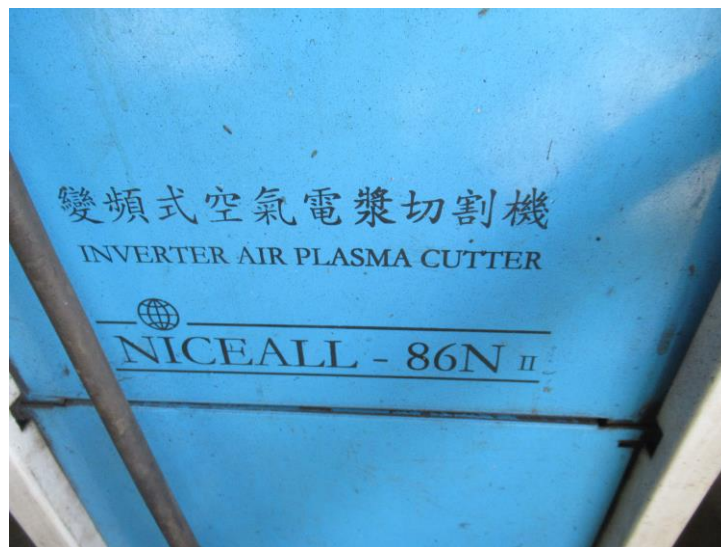
照片 3

罹災者彭員使用變頻式空氣電漿切割機進行鐵桶切割作業，預計切除鐵桶上蓋。

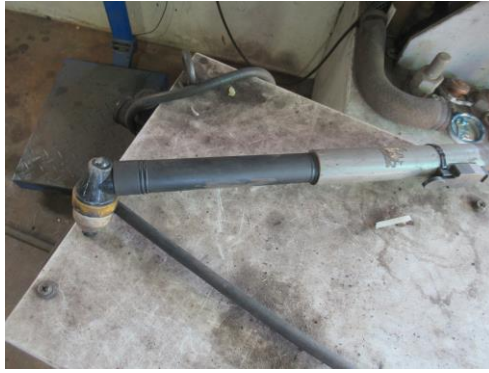
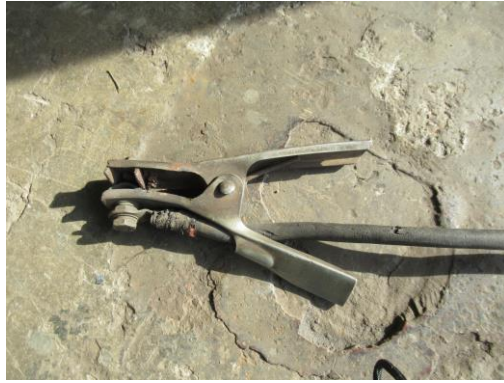
照片 4 變頻式空氣電漿切割機之切割槍及接地夾。

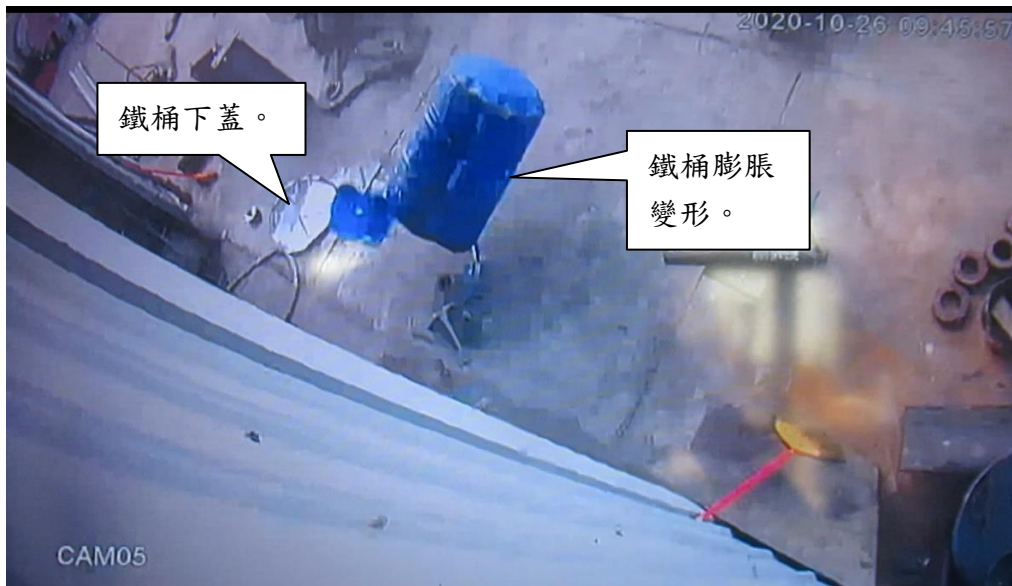
- (一)直接原因：罹災者彭00遭爆炸之鐵桶擊中頭部，造成顱顏損傷及顱內出血，致神經性休克死亡。
- (二)間接原因：使用變頻式空氣電漿切割機從事鐵桶切割作業，未事先確實清除鐵桶內殘存之香蕉水，並確認無危險之虞。
- (三)基本原因：
 - (1)未設置職業安全衛生業務主管。
 - (2)未實施職業安全衛生教育訓練。
 - (3)未訂定安全衛生工作守則。
 - (4)未訂定自動檢查計畫及未實施自動檢查。
 - (5)未訂定切割鐵桶安全衛生作業標準。

照片 5 爆炸發生後，鐵桶膨脹變形，且鐵桶與鐵桶下蓋分離。
(照片來源:事業單位監視器畫面)

(七)雇主對於有危險物或有油類、可燃性粉塵等其他危險物存在之虞之配管、儲槽、油桶等容器，從事熔接、熔斷或使用明火之作業或有發生火花之虞之作業，應事先清除該等物質，並確認無危險之虞。(職業安全衛生設施規則第173條暨職業安全衛生法第6條第1項)

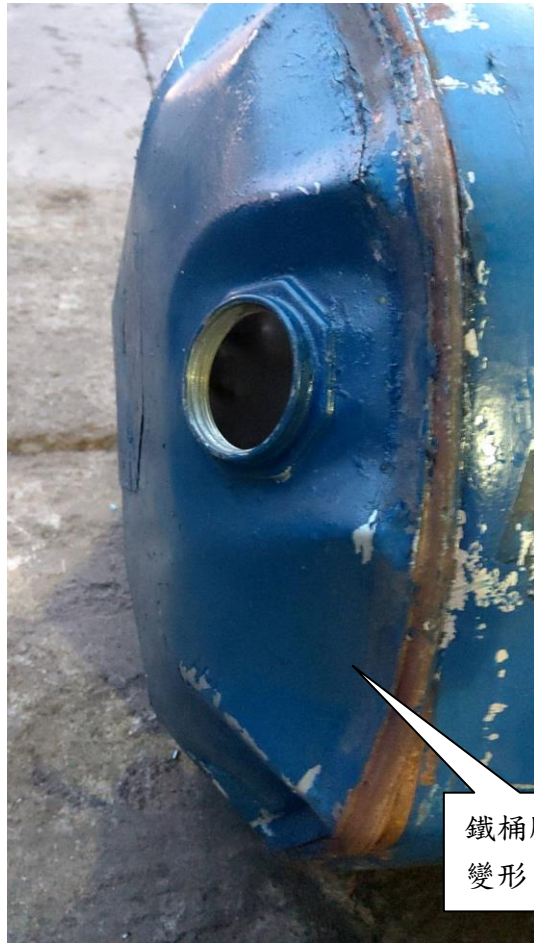
照片 6

鐵桶膨脹
變形。

鐵桶膨脹變形。(鐵桶上蓋部分)

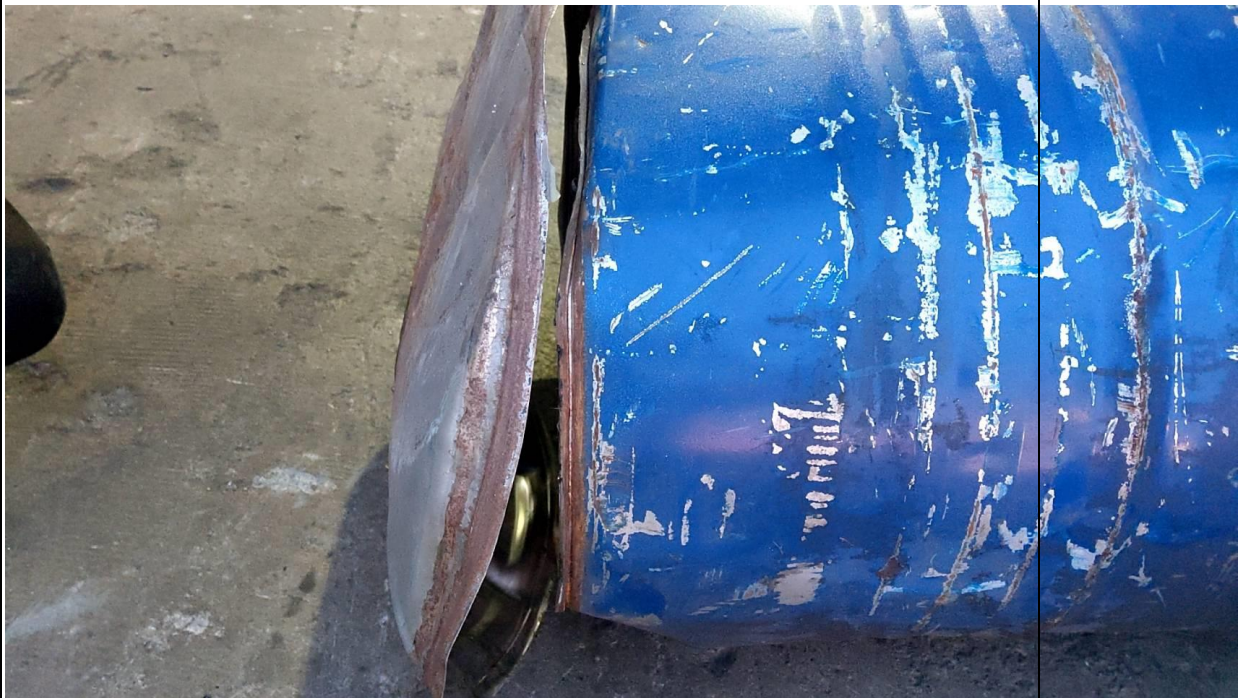
照片 7

鐵桶下蓋邊緣部份有鏽蝕情況。(鐵桶下蓋部分)
