## 從事邊坡放樣作業發生墜落致死職業災害

一、行業分類:其他土木工程業(4290)

二、災害類型:墜<u>落、滾落</u> 三、媒 介 物:開口部分

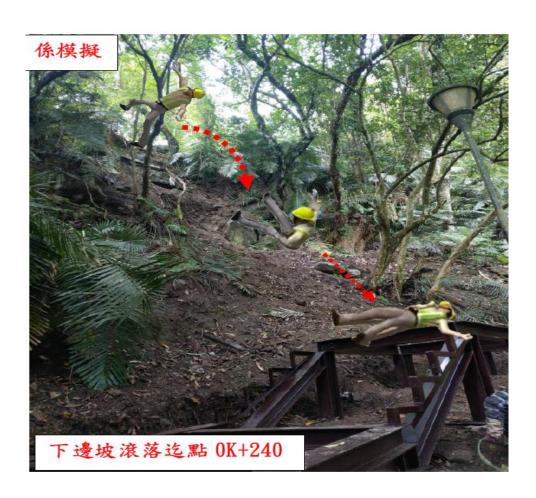
災害照片說明

108年8月16日15時許,徐君與罹災者林○○共同前往工區步道,欲從事仿枕木預鑄混凝土板鋼梁底座尺寸測量作業,徐君行走於邊坡開口邊緣前方,罹災者林○○行經里程編號約0K+140附近,不慎自邊坡開口邊緣墜落至下邊坡處里程編號約0K+240附近地面步道致頭頸部受傷,經徐君駕車送往花蓮縣玉里慈濟醫院住院急救,至108年8月19日約17時21分於佛教慈濟醫療財團法人花蓮慈濟醫院不治死亡。

- (一)直接原因:自步道上邊坡開口邊緣滾落至下邊坡步道致死。
- (二)間接原因:邊坡開口部分作業,未設置護欄等防護設備。

- (一)雇主對於高度二公尺以上…開口部分…工作臺…。等場所作業,勞工 有遭受墜落危險之虞者,應於該處設置護欄、護蓋或安全網等防護設 備。(營造安全衛生設施標準第19條第1項暨職業安全衛生法第6條 第1項)
- (二)事業單位勞動場所發生下列職業災害之一者,雇主應於八小時內通報勞動檢 查機構:一、發生死亡災害。…。(職業安全衛生法第37條第2項第1款)
- (三)雇主僱用勞工時,除應依勞工健康保護規則附表 8 所定之檢查項目實施一般 體格檢查外,另應按其作業類別,依勞工健康保護規則附表 9 所定之檢查項 目實施特殊體格檢查。(勞工健康保護規則第 14 條第 1 項暨職業安全衛生法 第 20 條第 1 項)
- (四)雇主對新僱勞工或在職勞工於變更工作前,應使其接受適於各該工作必要之 一般安全衛生教育訓練。…。(職業安全衛生教育訓練規則第16條第1項暨 職業安全衛生法第32條第1項)
- (五)雇主應依職業安全衛生法及有關規定會同勞工代表訂定適合其需要之安全衛生工作守則,報經檢查機構備查後,公告實施。(職業安全衛生法第 34條第1項)
- (六)雇主應依自動檢查計畫,實施自動檢查。(職業安全衛生管理辦法第79條暨職業安全衛生法第23條第1項)
