從事屋頂版鎖固作業發生墜落致死災害

核備文號：1121002609

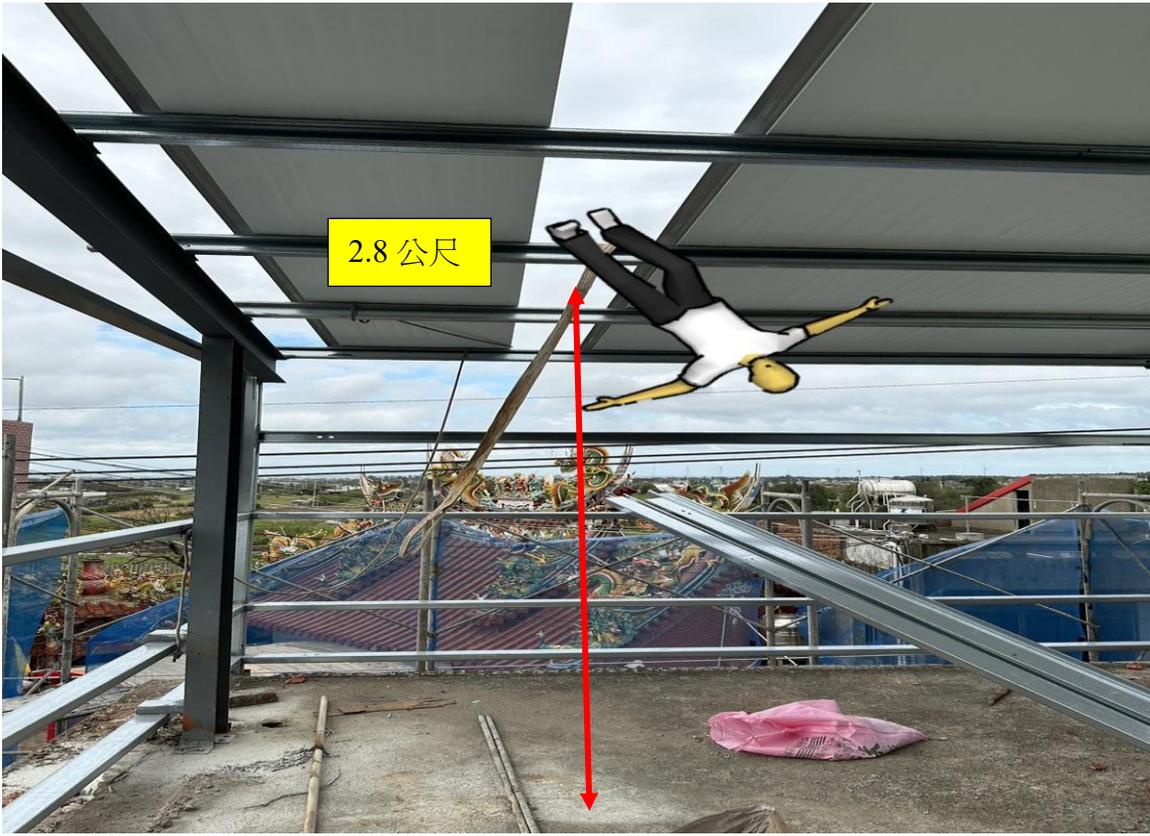
（二）111年11月○日14時30分許，李○○於工地3樓屋頂進行屋頂版鎖固作業，因屋頂屋架下方未設置安全網，作業時又未用全身背負式安全帶、捲揚式防墜器及安全帽，致李○○從屋頂版開口墜落至3樓露臺地板（墜落高度約2.8公尺），造成頭部外傷合併顱內出血，致中樞神經性休克死亡。

（一）直接原因：罹災者李○○自高度約2.8公尺之屋頂版開口墜落至3樓露臺地板，造成頭部外傷合併顱內出血，致中樞神經性休克死亡。

附圖 1 災害示意圖，罹災者李○○自高 2.8 公尺屋頂墜落，現場未發現安全帽

1、雇主對於高度二公尺以上之屋頂、鋼梁、開口部分、階梯、樓梯、坡道、工作臺、擋土牆、擋土支撐、施工構臺、橋梁墩柱及橋梁上部結構、橋臺等場所作業，勞工有遭受墜落危險之虞者，應於該處設置護欄、護蓋或安全網等防護設備。（營造安全衛生設施標準第19條第1項暨職業安全衛生法第6條第1項）

2、雇主對於在高度二公尺以上之高處作業，勞工有墜落之虞者，應使勞工確實使用安全帶、安全帽及其他必要之防護具，但經雇主採安全網等措施者，不在此限。（職業安全衛生設施規則第281條暨職業安全衛生法第6條第1項）

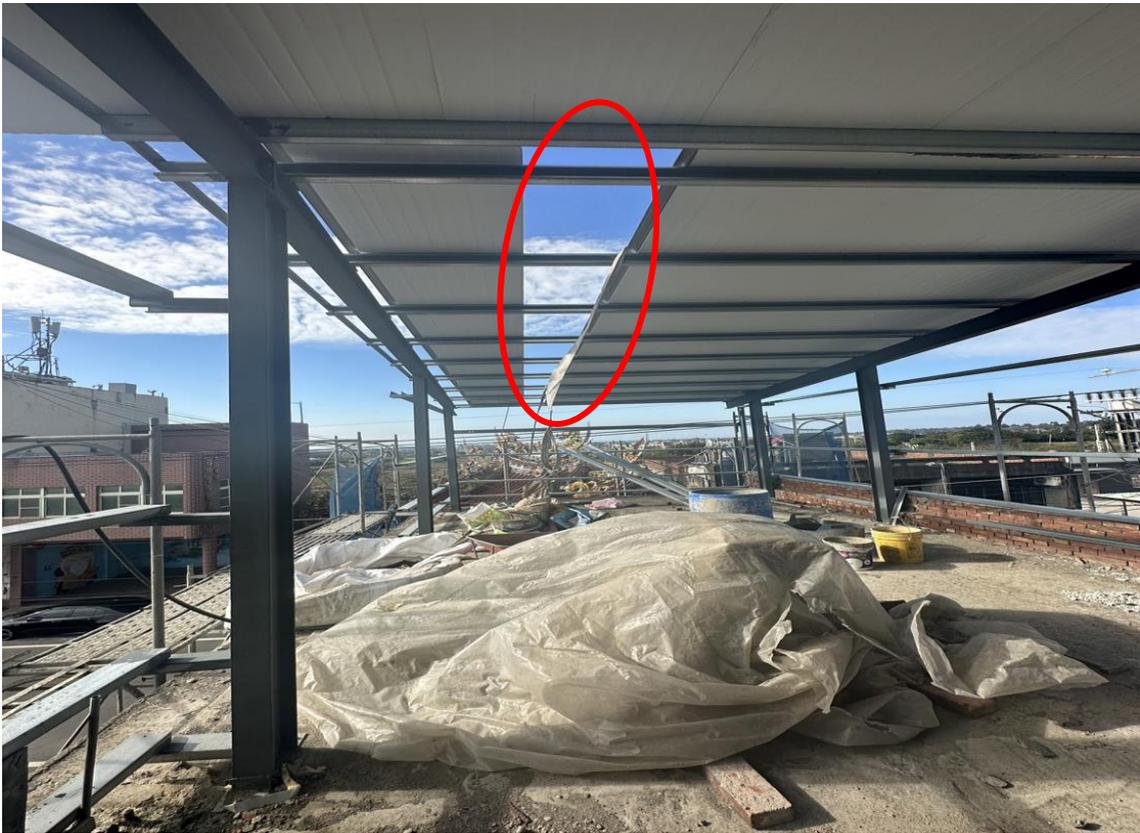
1、高度2公尺以上之屋頂作業，未設置安全網等防護設備。。

附照 1 屋頂開口底下未有安全網
