○○公所(清潔隊)所僱勞工○○搭乘於行駛中資源回收車
之車後升降台發生墜落致死重大職業災害

核備文號：1071038711

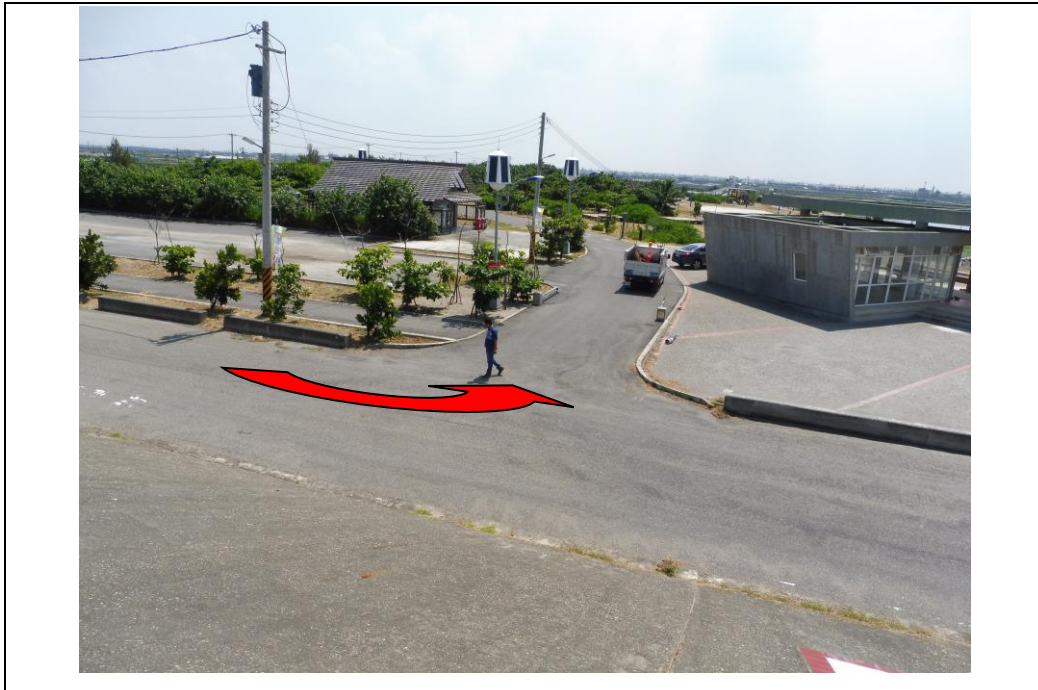
照片 1

當時資源回收車為左轉

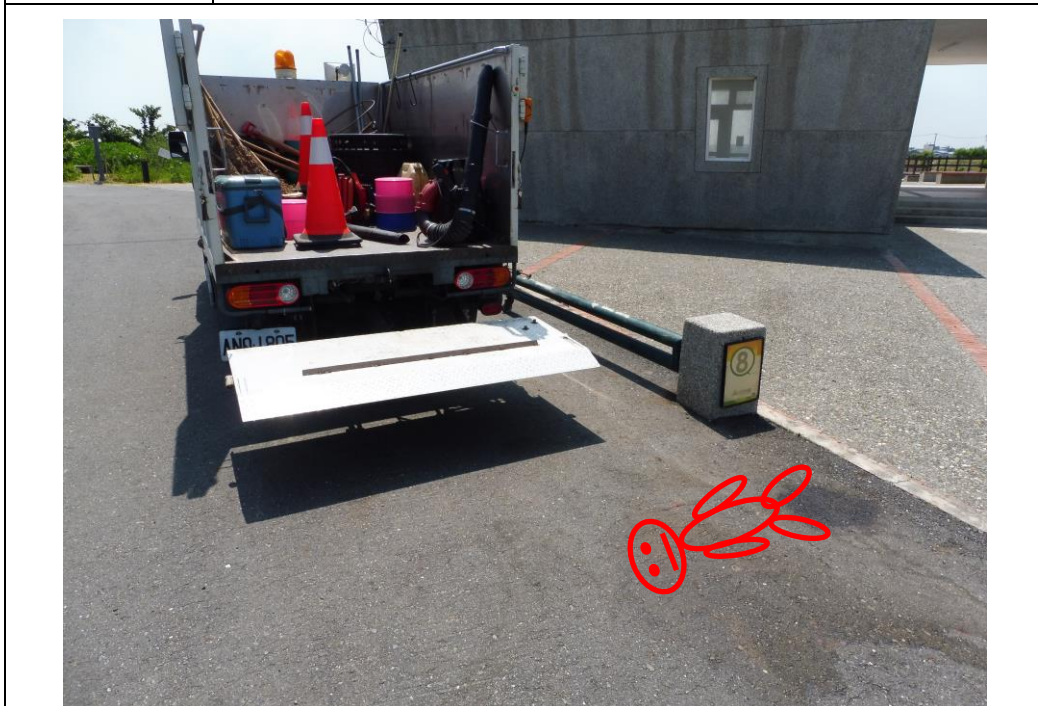
照片 2

(一)直接原因：罹災者站立於行駛中資源回收車之車後升降台，墜落、滾落至地面，造成頭部外傷，致顱內出血死亡。

罹災者墜落後倒臥位置

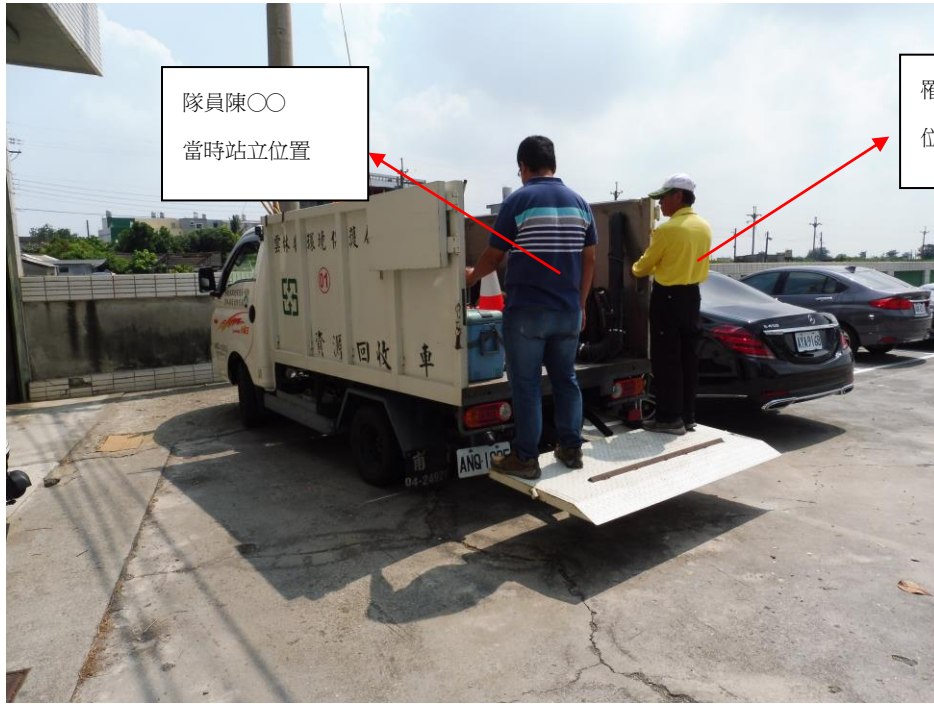
照片 3

勞工搭乘於行駛中之資源回收車搖動致有墜落之虞之位置。

隊員陳○○
當時站立位置

罹災者當時站立
位置

罹災者當時站立資源回收車之車後升降台右側

1. 雇主對搭載勞工於行駛中之貨車、垃圾車或資源回收車，應依下列規定：一、不得使勞工搭乘於因車輛搖動致有墜落之虞之位置。...。(職業安全衛生設施規則第157條第1項第1款暨職業安全衛生法第6條第1項)
2. 雇主對新僱勞工或在職勞工於變更工作前，應使其接受適於各該工作必要之一般安全衛生教育訓練...。(職業安全衛生教育訓練規則第16條第1項暨職業安全衛生法第32條第1項)
3. 雇主應依規定訂定自動檢查計畫，實施自動檢查。(職業安全衛生管理辦法第79條暨職業安全衛生法第23條第1項)
4. 雇主僱用勞工時，應依規定實施一般體格檢查。(勞工健康保護規則第14條第1項暨職業安全衛生法第20條第1項)
5. 雇主應依其事業單位之規模、性質，訂定職業安全衛生管理計畫，要求各級主管及負責指揮、監督之有關人員執行；勞工人數在三十人以下之事業單位，得以安全衛生管

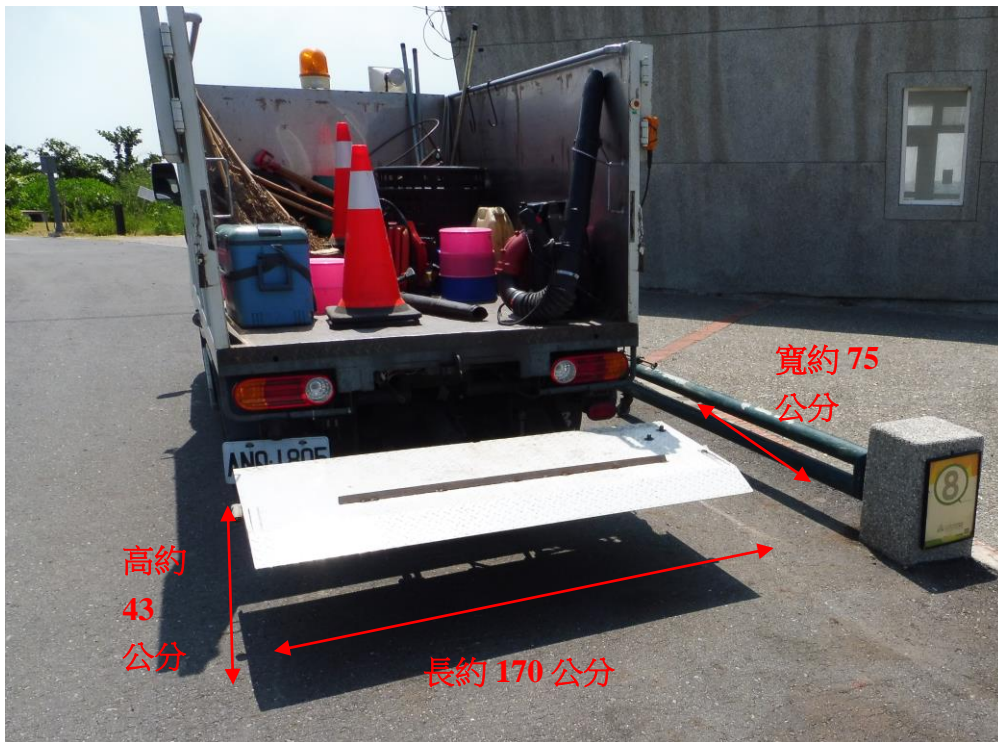
照片 4

罹災者當時所搭乘資源回收車之車後升降距地面高度約 43 公分、長約 170 公分、寬約 75 公分
