某公司發生勞工遭鋼板夾壓死亡災害案例

一、行業種類：未分類其他非金屬礦物製品製造業（2399）

二、災害類型：被夾（07）

三、媒介物：事業內軌道設備（223，拆板機）

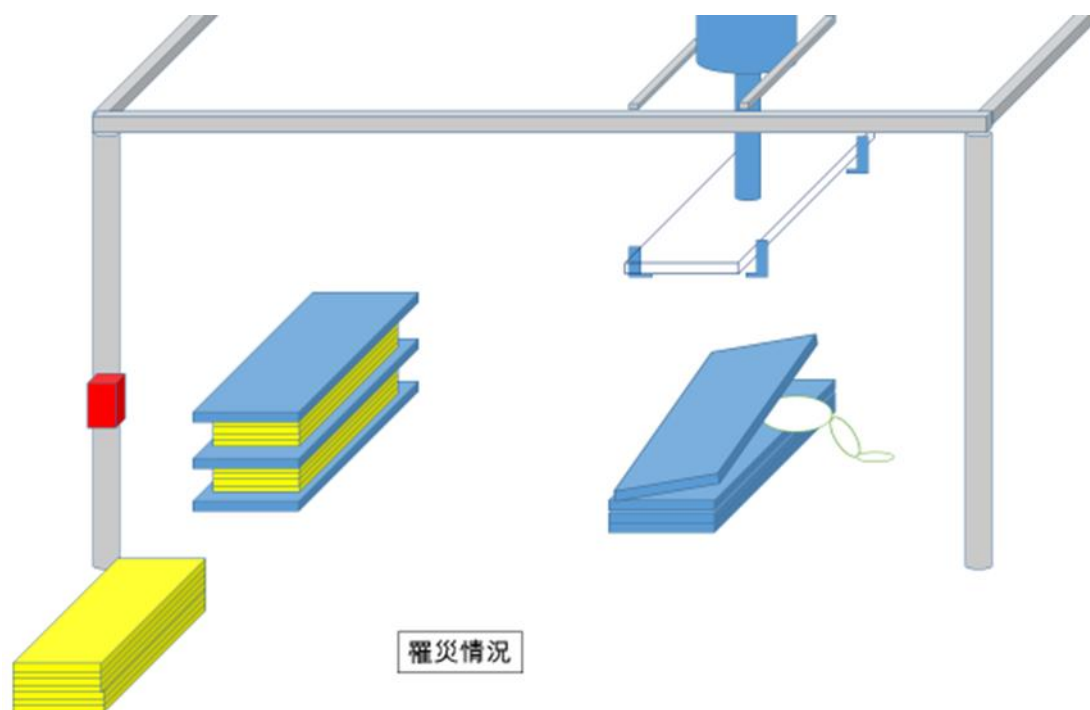
八、現場示意圖或照片：

108 年 4 月 1 日 14 時 10 分許，罹災者吳○○於拆板機置放間隔板暫停點下方作業時，因未規定固定信號及指定指揮人員指揮作業，又拆板機作業區無護圍及具連鎖性能之安全裝置，致人員進入拆板機內作業時未能停止自動行程，故於操作員誤觸遙控器情況下，使得已夾取間隔板之夾頭自動下降置放間隔板，致置放之間隔板壓夾正於下方作業之吳○○，造成顱骨粉碎性骨折併顱內出血致中樞神經休克死亡。

（一）直接原因：罹災者吳○○作業中遭間隔板(鋼板)壓夾頭部，致顱骨粉碎性骨折併顱內出血，引起中樞神經休克死亡。

1. 自動拆板機未設置護罩、護圍或具有連鎖性能之安全門。
2. 協同作業未規定機械開始運轉之固定信號及指定指揮人員指揮作業。

1. 雇主對於機械開始運轉有危害勞工之虞者，應規定固定信號，並指定指揮人員負責指揮。(職業安全衛生設施規則第 54 條暨職業安全衛生法第 6 條第 1 項)。
2. 雇主對於下列機械部分，其作業有危害勞工之虞者，應設置護罩、護圍或具有連鎖性能之安全門等設備：一、…。五、電腦數值控制或其他自動化機械具有危險之部分。(職業安全衛生設施規則第 58 條第 5 款暨職業安全衛生法第 6 條第 1 項)
