從事土石載運作業發生墜落致死災害

核備文號：111-1000664

一、行業分類：其他專門營造業（4390）

二、災害類型：墜落(01)

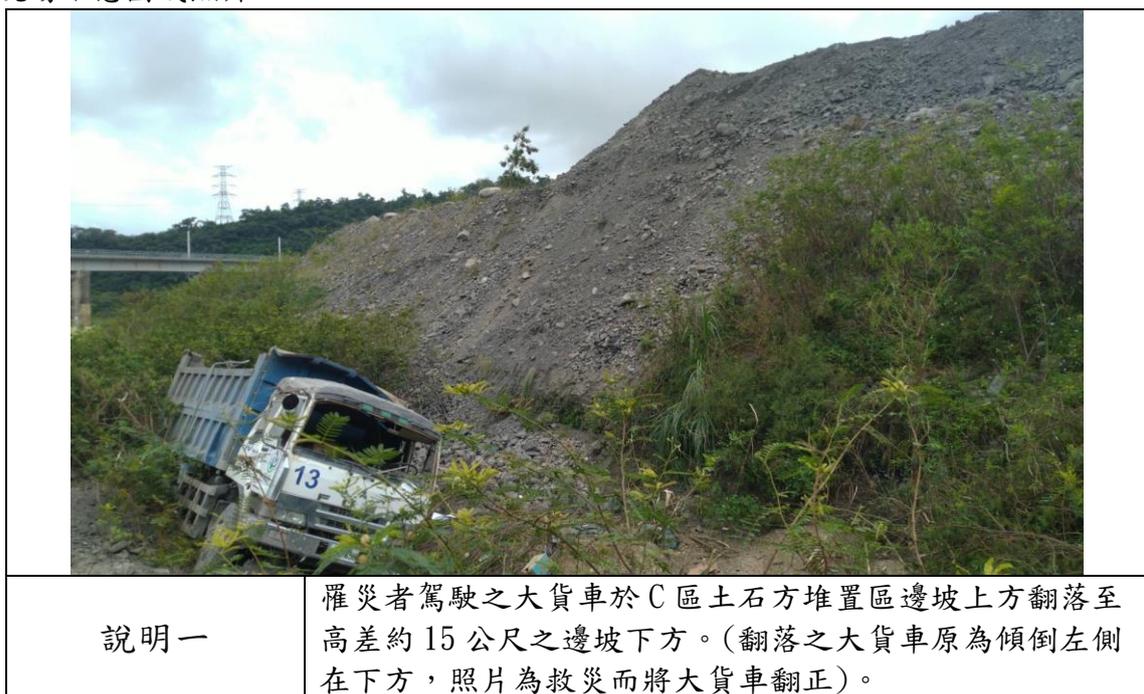
八、現場示意圖或照片：

(二)災害發生當天7時許，佳○重機工程有限公司派3輛挖土機(含3位司機)及7輛大貨車(含7位司機)進場至本工程進行砂石開挖及載運作業，其中2輛挖土機於河道土石疏濬區(A2k+240)處進行土石開挖作業，另1輛挖土機於C區土石方堆置區北側進行土石方整理作業，罹許災者等7名司機負責駕駛大貨車於河道土石疏濬區將挖出之土石載運至C區土石方堆置區堆置，約10時30分許，當許罹災者駕駛大貨車至C區土石方堆置區東南側(C0k+642)處倒卸土石，大貨車在倒車行進中連人帶車翻落邊坡，C區土石方堆置區東南側無其他施工人員在場(註:當時於堆置區北側作業之挖土機距離肇災處約80公尺，且背對罹災者方向)，故工區內人員並未發現，惟災害發生時有1位民眾行經工區旁產業道路時發現大貨車滾落處有白煙冒出，該民眾進入工區尋找工地人員告知此事，當時達○營造有限公司所僱勞工嚴員正在C區土石方堆置區南側(C0k+560)處從事測量作業，嚴員被民眾告知後立即前往冒煙處查看，發現大貨車翻落於C區土石方堆置區東南側(C0k+642)處邊坡下方，惟未發現駕駛大貨車之司機。

雇主使許罹災者駕駛大貨車於本工程從事土石載運作業時，未事先調查大貨車之作業場所之地質及地形狀況、所使用車輛機械之種類及性能、未指派專人指揮、未設置警示線，致許罹災者連人帶車由土石堆置區邊坡上方翻落至高差15公尺處邊坡下方，許罹災者摔出車外遭翻覆大貨車壓傷導致死亡。

(一)直接原因：罹災者駕駛大貨車從事土石載運卸料作業時，不慎連人帶車翻落至土石堆置區邊坡下方15公尺處，導致被壓傷重死亡。

- 1、雇主對於車輛機械，未就作業場所之地質及地形狀況等、所使用車輛機械之種類及性能事先進行調查。
- 2、雇主使勞工以機械從事露天開挖作業，於搬運機械作業時，未指派專人指揮，以防止機械翻覆。
- 3、雇主對於坡度小於15度之勞工作業區域，距離開放邊線之地點超過2公尺時，未設置警示線，代替護欄、護蓋或安全網之設置。
