從事模板鋪板作業發生墜落致死災害

核備文號：1091070005

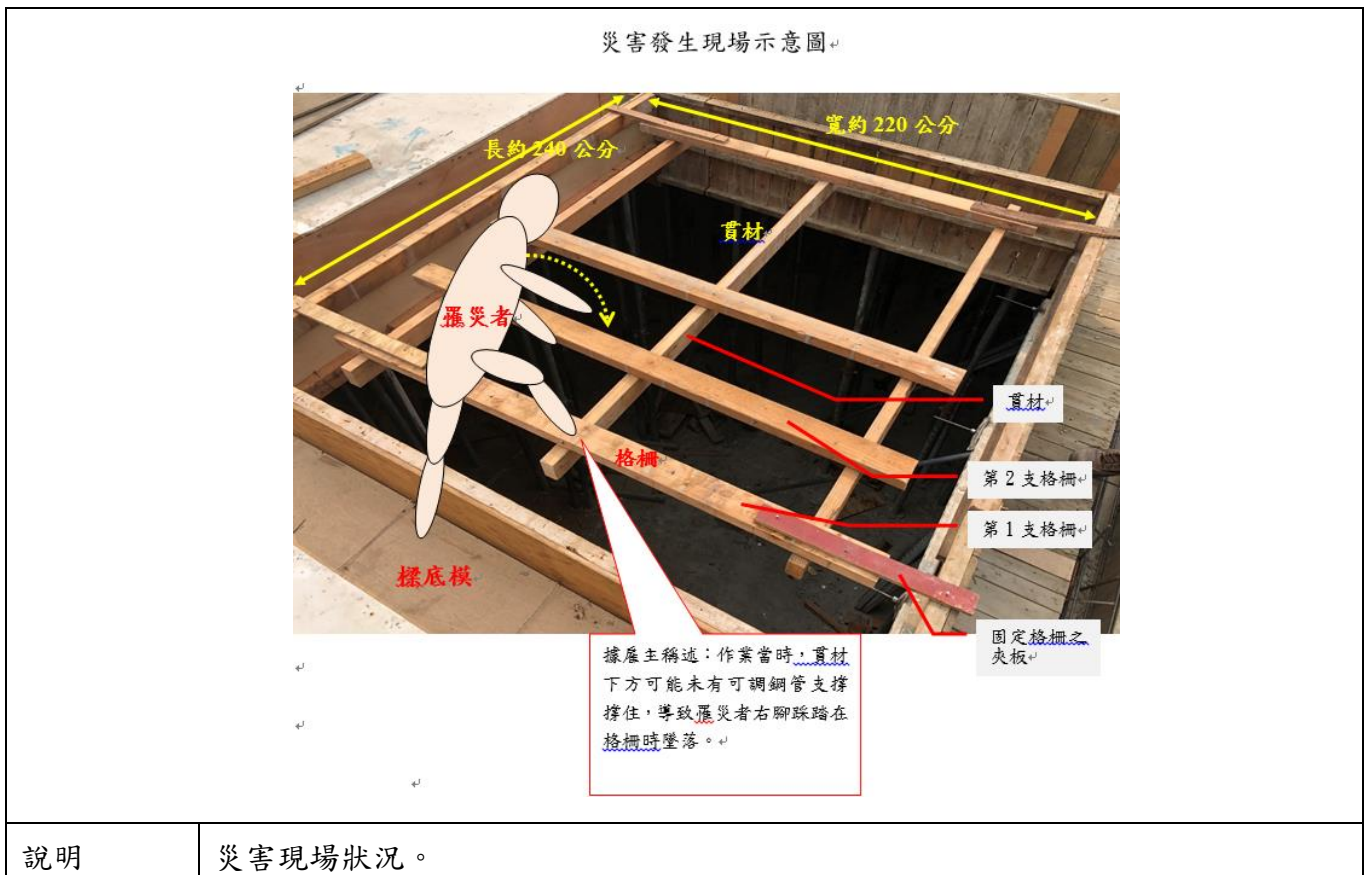
八、現場示意圖或照片：

(二) 據營造公司工地主任稱述：災害發生於109年○月○日，模板工約有5人(包含林罹災者)在東側3樓頂板從事頂板鋪設作業，11時10分許，林罹災者站在東側3樓頂板樑底模上從事頂板鋪設作業，作業當時先以假固定板固定格柵，但因一腳踩在尚未設置完成之格柵上，而墜落至3樓樓板(高度約3.55公尺)。

(一) 直接原因：林罹災者自距地面高度約3.55公尺之東側3樓頂板樑底模開口部分墜落至3樓樓板，造成頭部外傷致顱腦損傷不治死亡。

1. 高度2公尺以上之東側3樓頂板樑底模(高度約3.55公尺)開口部分未設置安全母索，採取使勞工使用安全帶等措施。
2. 未使勞工戴用安全帽。

(三) 雇主對於高度2公尺以上之…開口部分、…工作臺、…等場所作業，…。雇主設置前項設備有困難，或因作業之需要臨時將護欄、護蓋或安全網等防護設備拆除者，應採取使勞工使用安全帶等防止墜落致勞工遭受危險之措施。(營造安全衛生設施標準第19條第2項暨職業安全衛生法第6條第1項)

(四) 雇主對於模板支撐組配、拆除(以下簡稱模板支撐)作業，應指派模板支撐作業主管於作業現場辦理下列事項：一、決定作業方法，指揮勞工作業。二、…。三、監督勞工確實使用個人防護具。…。(營造安全衛生設施標準第133條第1項第1、3款暨職業安全衛生法第6條第1項)
