從事鋼構鎖固作業發生墜落致死災害

核備文號：(109) 1039970

- 一、行業分類：整地、基礎及結構工程業（4310）
- 二、災害類型：墜落、滾落（01）
- 三、媒介物：屋頂、屋架、梁（415）
- 四、罹災情形：死亡 1 人
- 五、發生經過：

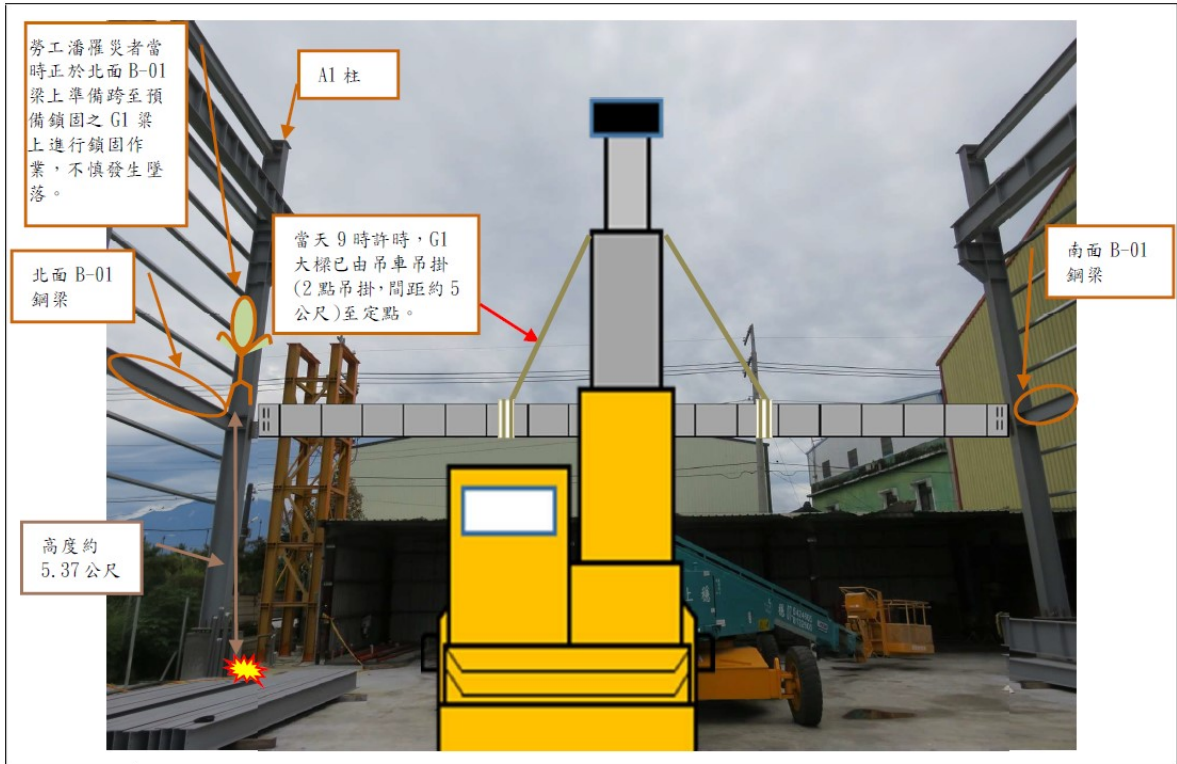
說明 照片 1：本工程位於屏東縣，災害發生於鋼構北面 B-01 梁及 A1 柱交接處，罹災者墜落高約 5.37 公尺。

雇主使潘罹災者於本工程北面梁柱上從事鋼構鎖固作業，因未指派鋼構組配作業主管於現場監督勞工作業，亦未使潘罹災者確實使用安全帶，致使潘罹災者於作業過程中，不慎自距地面約 5.37 公尺高之鋼梁上墜落地面，造成頭部重創，經送醫後仍傷重死亡。

- (一)直接原因：罹災者自距地面 5.37 公尺高之鋼梁上墜落至地面，導致頭部重創傷重死亡。
- (二)間接原因：不安全狀況：
 - 1、未指派鋼構組配作業主管於作業現場辦理相關事項。
 - 2、設置護欄、護蓋或安全網等防護設備有困難，未採取使勞工使用安全帶等防止墜落致勞工遭受危險之措施。
- (三)基本原因：
 - 1、未設置職業安全衛生人員。
 - 2、未訂定自動檢查計畫實施自動檢查。
 - 3、未辦理職業安全衛生教育訓練。
 - 4、未訂定安全衛生工作守則並向勞動檢查機構報備。

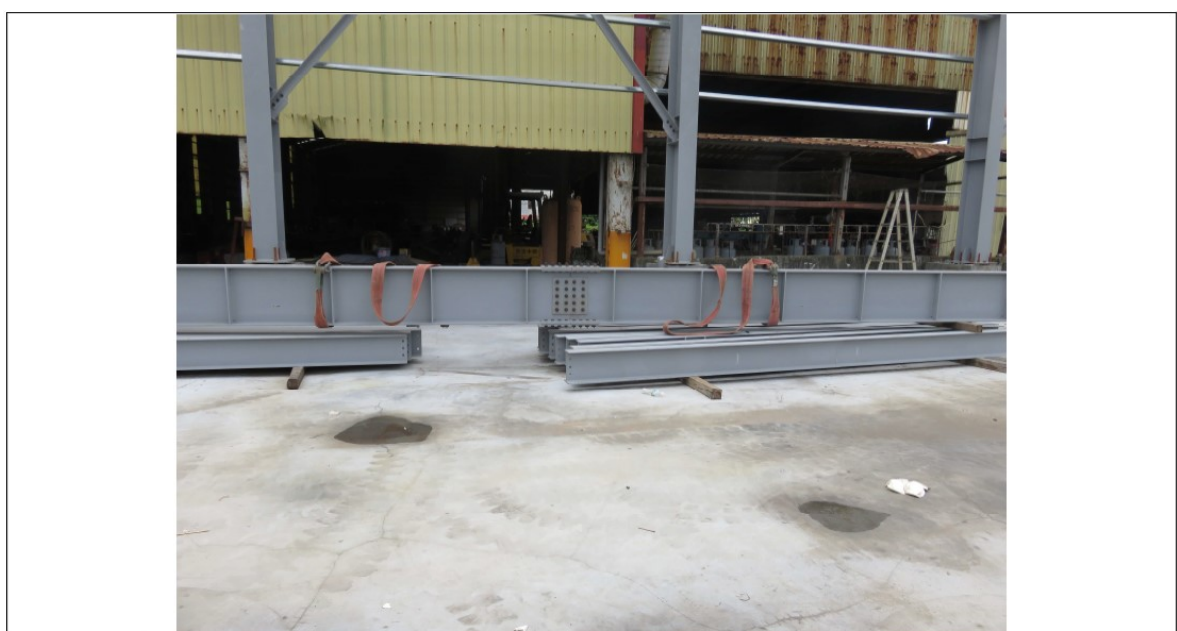
說明 照片 2：災害發生時，欲鎖固之 G1 梁總長度約 18.44 公尺，吊掛時採 2 點吊掛，2 掛吊點間距約 5 公尺。

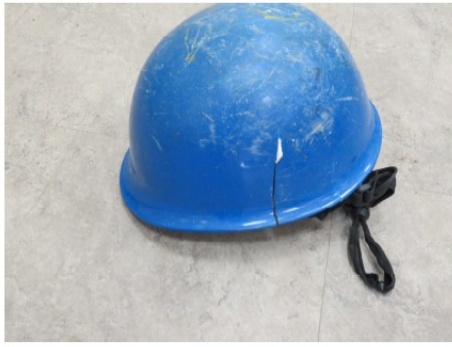
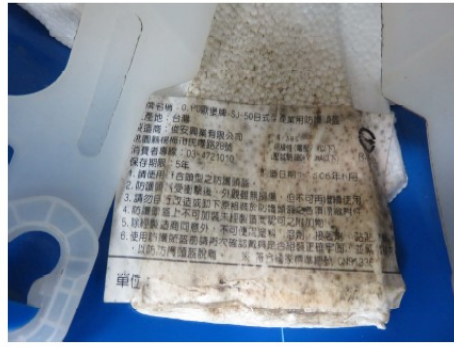
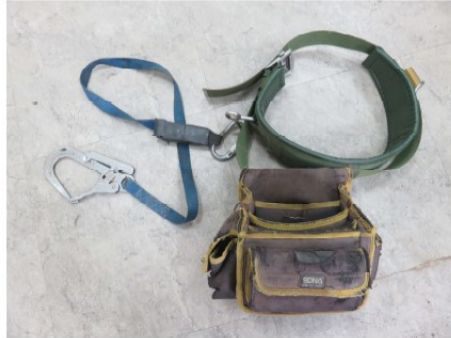
說明 照片 3： 發生災害時，潘羅災者使用之安全帽、繫身型安全帶，災害發生後安全帽已破裂、繫身型安全帶未確實使用。

- 10、雇主設置護欄、護蓋或安全網等防護設備有困難，或因作業之需要臨時將護欄、護蓋或安全網等防護設備拆除者，應採取使勞工使用安全帶等防止墜落致勞工遭受危險之措施(營造安全衛生設施標準第19條第2項暨職業安全衛生法第6條第1項)

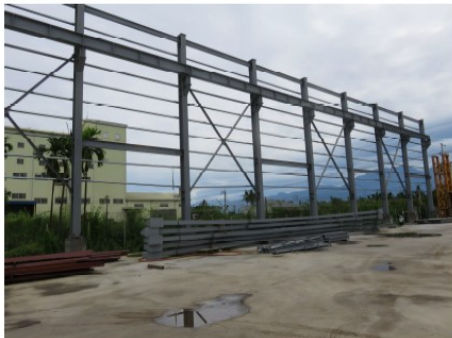
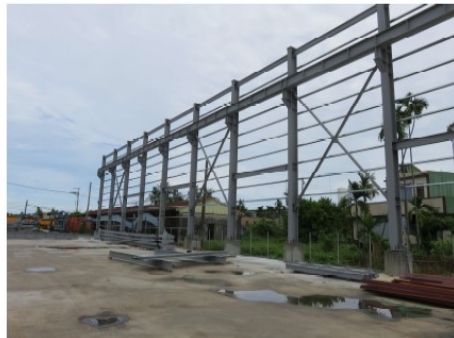
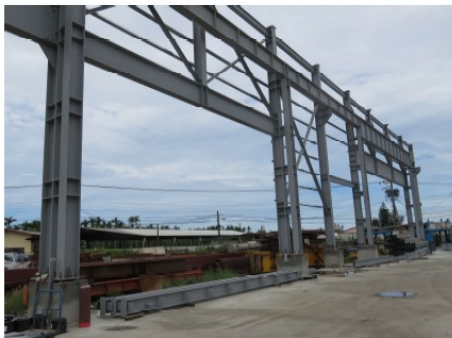
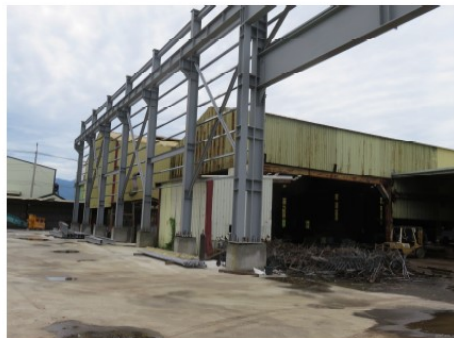
說明 照片 4： 災害發生時，現場南北面鋼構之梁柱大部分已組裝。
