一、行業種類：建築工程業（4100）

二、災害類型：墜落、滾落（1）

三、媒介物：梯子等（371）

四、罹災情形：死亡1人

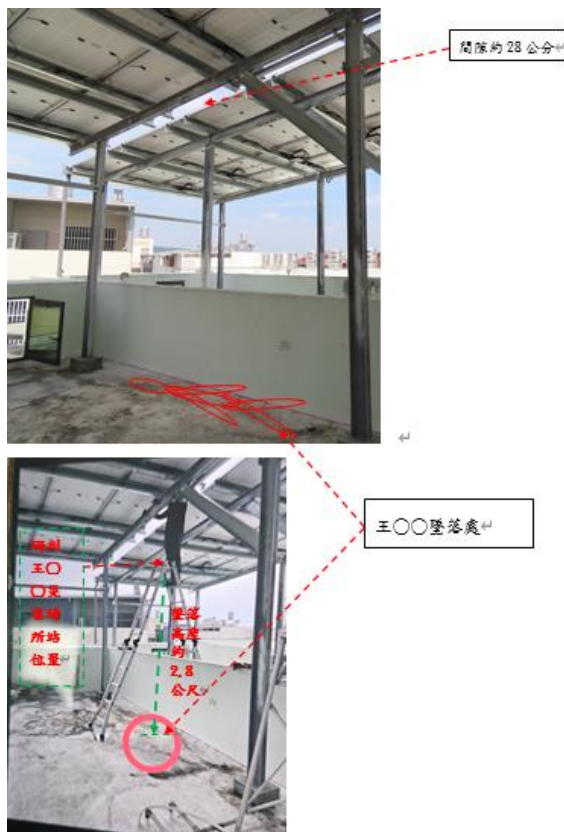
八、現場示意圖或照片：

114年5月15日9時5分許雇主王○○、勞工王○○等2人到本災害光電系統屋頂施作防水工程（位於南投縣竹山鎮建國二路○號、○號、○號、○號等4戶），10時許到5號3樓頂稍作休息後，於10時30分許王○○利用放於○號、○號間之合梯要爬上屋頂時，不慎墜落至○號3樓頂板（墜落高度約2.8公尺），張○○聽到撞擊聲，從○號3樓頂板走向○號，發現王○○躺於○號3樓頂板，就呼叫王○○從屋頂下來，由王○○叫救護車將王○○先送竹山秀園醫院急救後轉台大醫院雲林分院，於5月16日11時17分不治死亡。

（一）直接原因：王○○自合梯頂部墜落至3樓頂板（墜落高度約2.8公尺），造成頭部外傷併顱內出血，致中樞神經性休克死亡。

1. 對於高差超過1.5公尺以上之光電系統場所作業時，未設置安全上下之設備。
2. 進入營繕工程工作場所作業人員未戴用安全帽。
3. 以合梯當作2工作面之上下設備使用。

(四)雇主對勞工於高差超過一·五公尺以上之場所作業時，應設置能使勞工安全上下之設備。(職業安全衛生設施規則第228條暨職業安全衛生法第6條第1項)

(五)雇主對於使用之合梯，應符合下列規定：一、…。四、…。雇主不得使勞工以合梯當作二工作面之上下設備使用，…。(職業安全衛生設施規則第230條第2項暨職業安全衛生法第6條第1項)
