從事屋頂作業發生墜落致死重大職業災害

核備文號：104-1036544

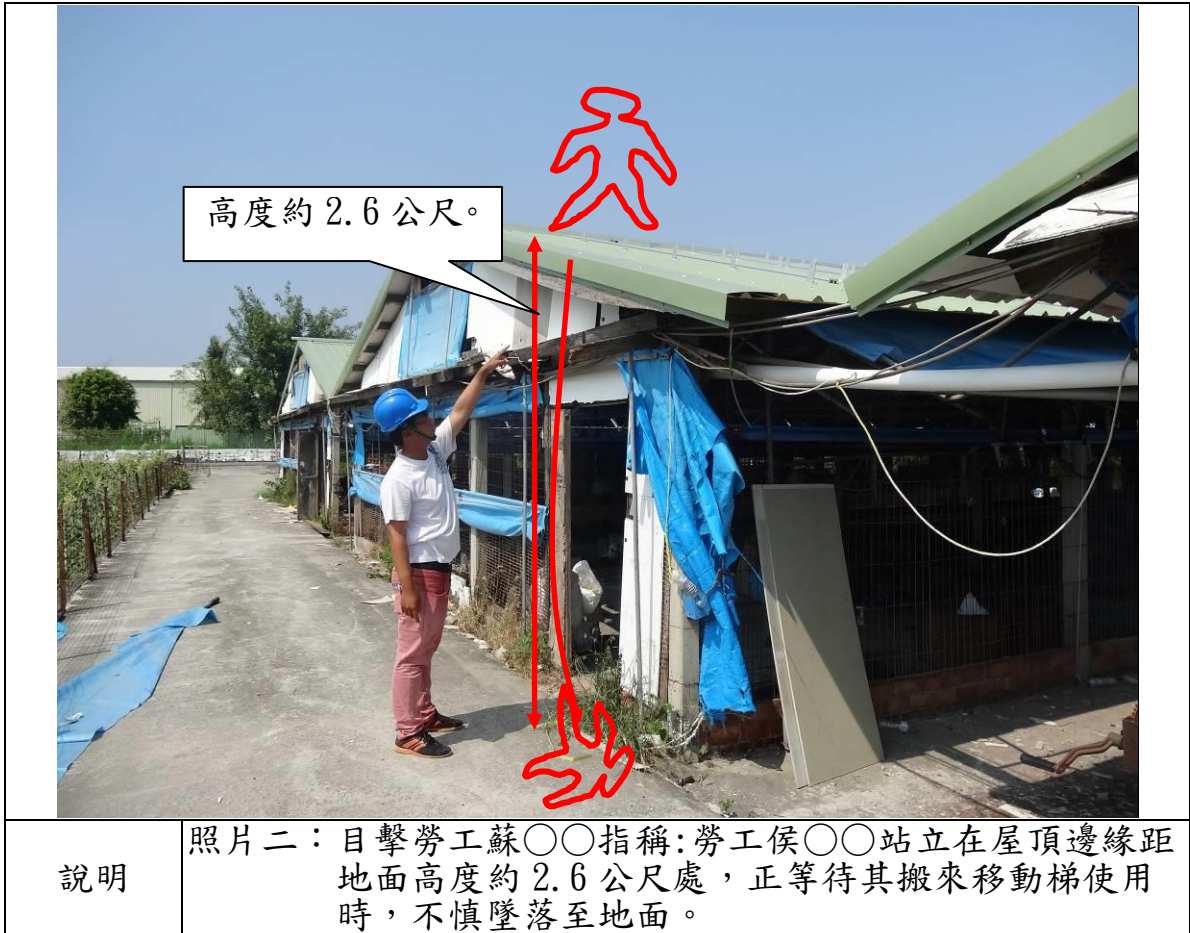
照片二：目擊勞工蘇○○指稱：勞工侯○○站立在屋頂邊緣距地面高度約 2.6 公尺處，正等待其搬來移動梯使用時，不慎墜落至地面。
