標題:從事污水配管作業發生墜落致死災害

- 一、行業種類:其他建築設備安裝業(4339)
- 二、災害類型:墜落、滾落(01)
- 三、媒介物:施工架(411)
- 四、罹災情形:死亡1人。

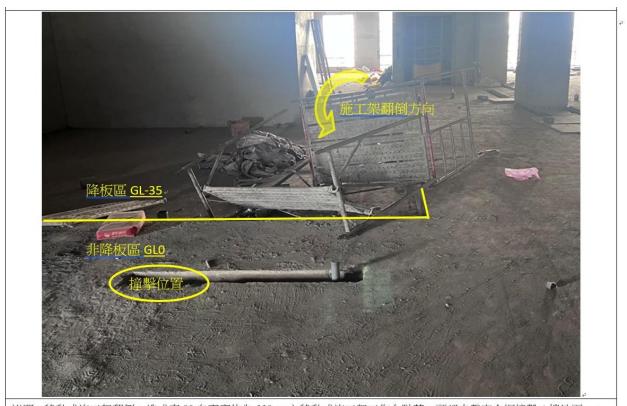
八、災害示意圖或照片:

依據罹災者共同作業人員王○○(以下簡稱王員)、○○有限公司負責人兼工作場所負責人侯○○(以下簡稱侯員)陳述,災害當天(114年7月18日)侯員指派罹災者與王員一同於4樓廠房區進行污水配管作業,王員於地面依罹災者指示裁切管材,遞給站在由罹災者與王員自行組搭的第2層移動式施工架上安裝污水管。約下午2時左右,隨著作業進行需移動施工架時,罹災者於第2層施工架上由王員推動施工架,繼續往下一個作業面移動時偏離預定路線,且王員未注意到廠房區地面降板落差,誤將移動式施工架推入降板區域,導致移動式施工架傾斜倒塌,罹災者自高度3.3公尺的移動式施工架上墜落到4樓地板頭部撞擊地面致重傷,經送林口長庚醫院急救,延至114年8月15日0時22分不治死亡。

- 1、直接原因:自高度2公尺以上之移動式施工架上墜落地面致死。
- 2、間接原因:(1) 進入營繕工程工作場所作業,未戴安全帽。
 - (2) 於裝有腳輪之移動式施工架上作業時,移動該施工架進入 降板區倒塌。
 - (3)移動式施工架構件之連接部分或交叉部分,未以適當之金屬附屬配件確實連接固定及斜撐材補強。

說明:移動式施工架翻倒,造成李00自高度約為330cm之移動式施工架工作台墜落,頭部未戴安全帽撞擊4樓地面。中

- (1) 雇主對於進入營繕工程工作場所作業人員,應提供適當安全帽,並使 其正確戴用。(營造安全衛生設施標準第11條之1暨職業安全衛生法 第6條第1項)
- (2) 雇主對於鋼管施工架之設置,應依下列規定辦理:…三、裝有腳輪之

移動式施工架,勞工作業時,其腳部應以有效方法固定之;勞工於其 上作業時,不得移動施工架。四、構件之連接部分或交叉部分,應以 適當之金屬附屬配件確實連接固定,並以適當之斜撐材補強。…(營 造安全衛生設施標準第59條第3款、第4款暨職業安全衛生法第6 條第1項)
