從事吊掛作業發生物體飛落致死災害

核備文號：110-1055590

一、行業分類：道路工程業(4290)

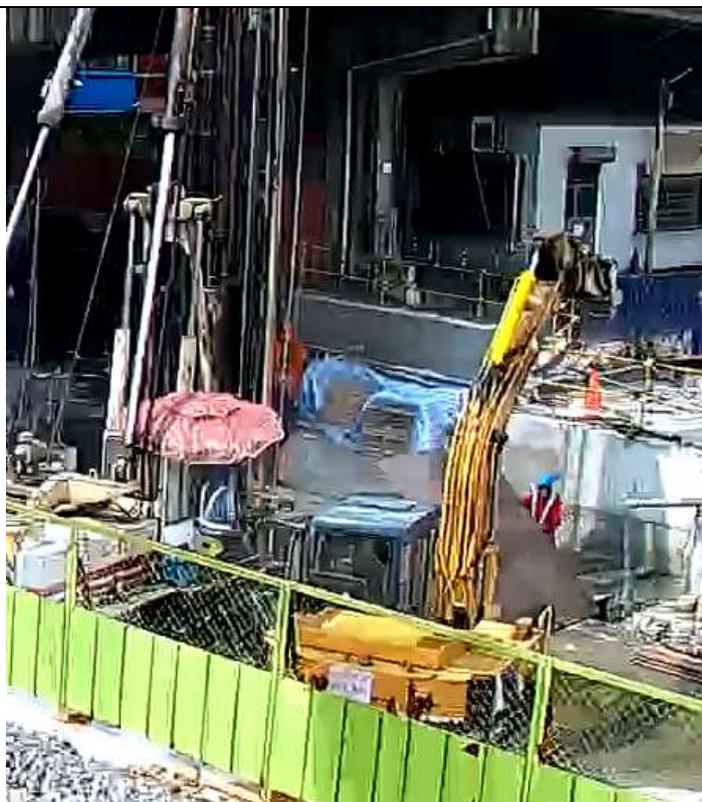
說明 (照片)	照片一：於吊掛過程中，因吊勾脫落，罹災者閃避不及遭重約 573.8KG 之鐵板壓傷

2. 事業單位與承攬人、再承攬人及三次承攬人分別僱用勞工共同作業時，為防止職業災害，原事業單位應採取左列必要措施：一、設置協議組織，並指定工作場所負責人，擔任指揮及協調之工作。二、工作之連繫與調整。三、工作場所之巡視。…。(職業安全衛生法第 27 條第 1 項第 1、2、3 款)
3. 雇主對於勞動場所作業之車輛機械，應使駕駛者或有關人員負責執行下列事項：…
九、不得使車輛機械供為主要用途以外之用途。…(職業安全衛生設施規則第 116 條第 9 款暨職業安全衛生法第 6 條第 1 項)
4. 雇主對於工作場所有物體飛落之虞者，應設置防止物體飛落之設備。(職業安全衛生設施規則第 238 條暨職業安全衛生法第 6 條第 1 項)
