## 勞工呂○○發生墜落災害致死重大職業災害案例

一、行業分類：非有害廢棄物處理業（3821）

二、災害類型：墜落（01）

三、媒介物：開口部分（414）

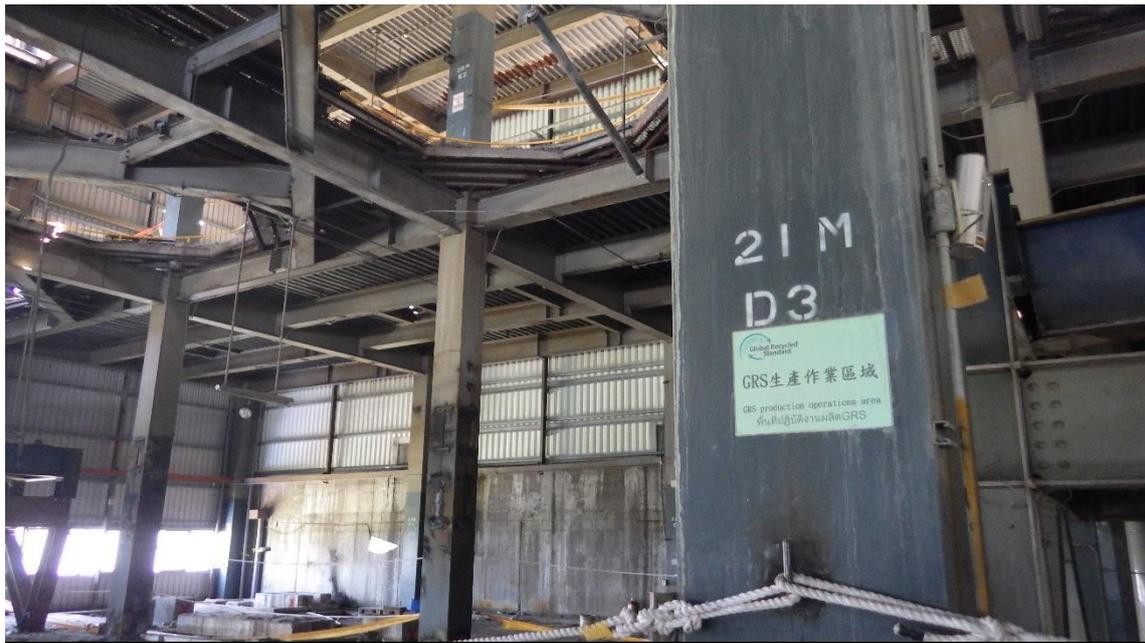
照片 1 災害現場照片，該廠房 4 樓樓板高度為 21 公尺。

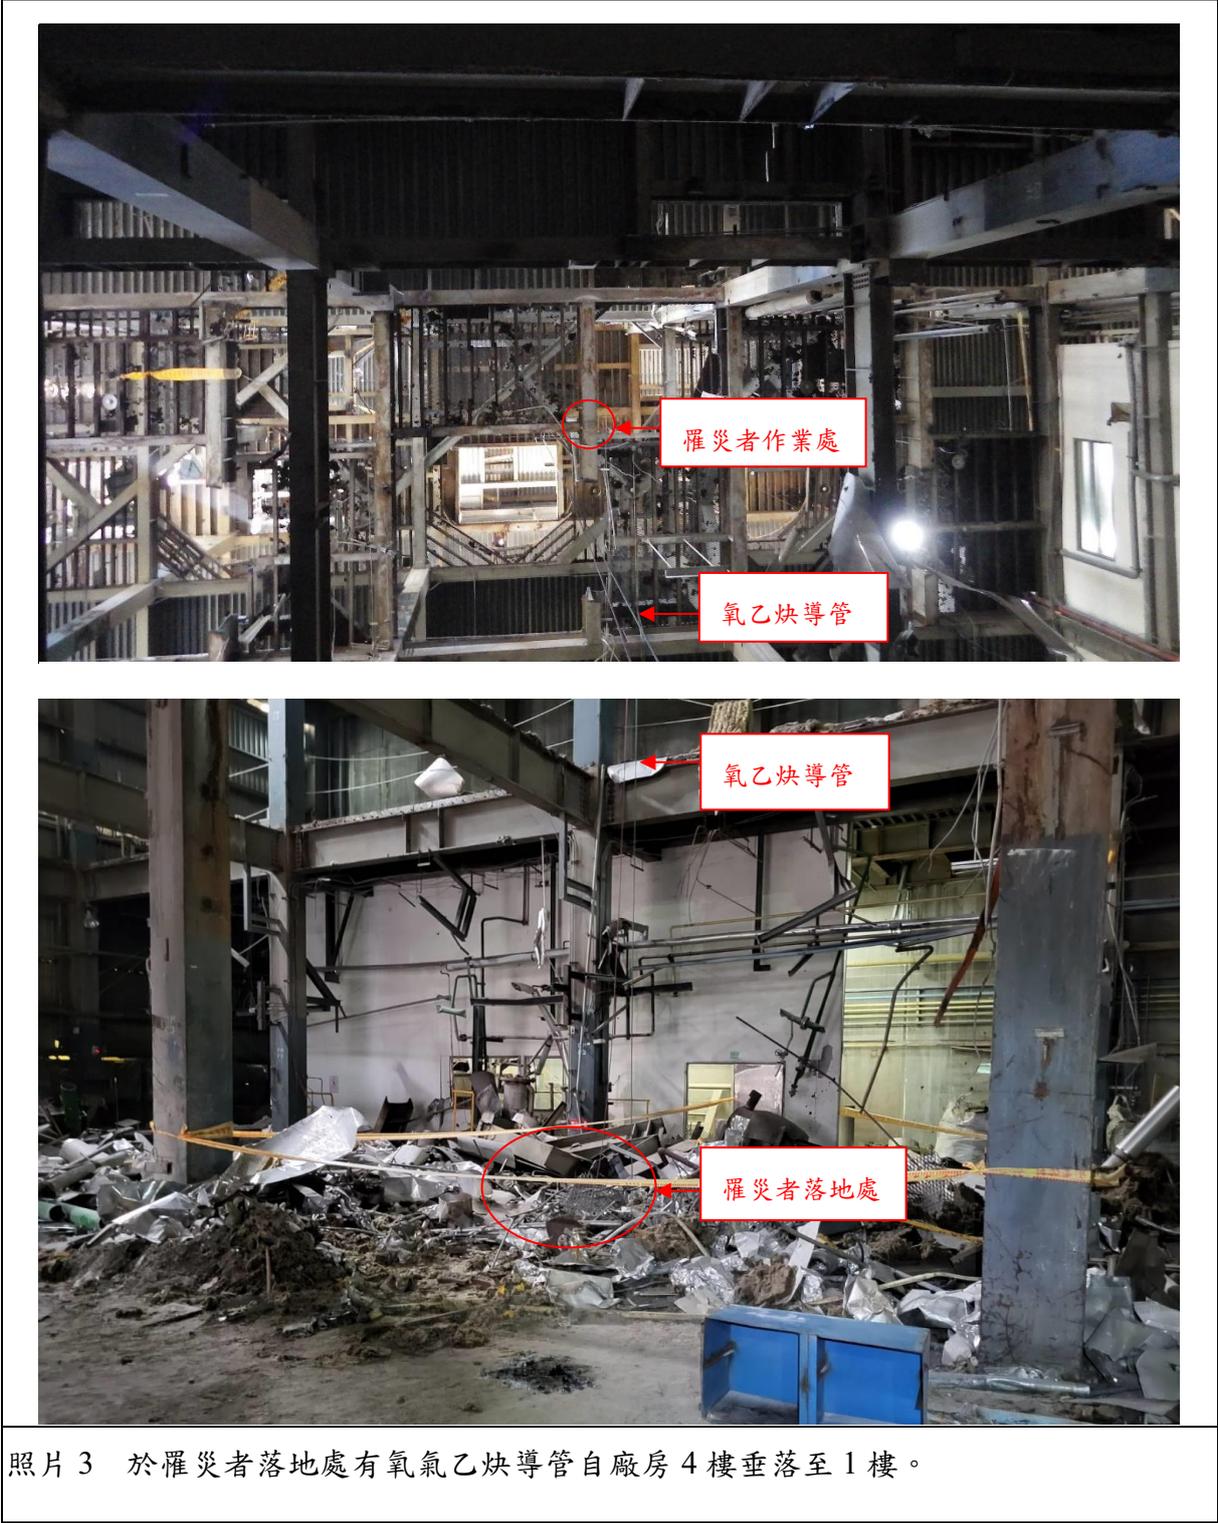
照片 3 於罹災者落地處有氧氣乙炔導管自廠房 4 樓垂落至 1 樓。
