從事漁船出海作業發生溺斃致死災害

(核備文號：1151601145)

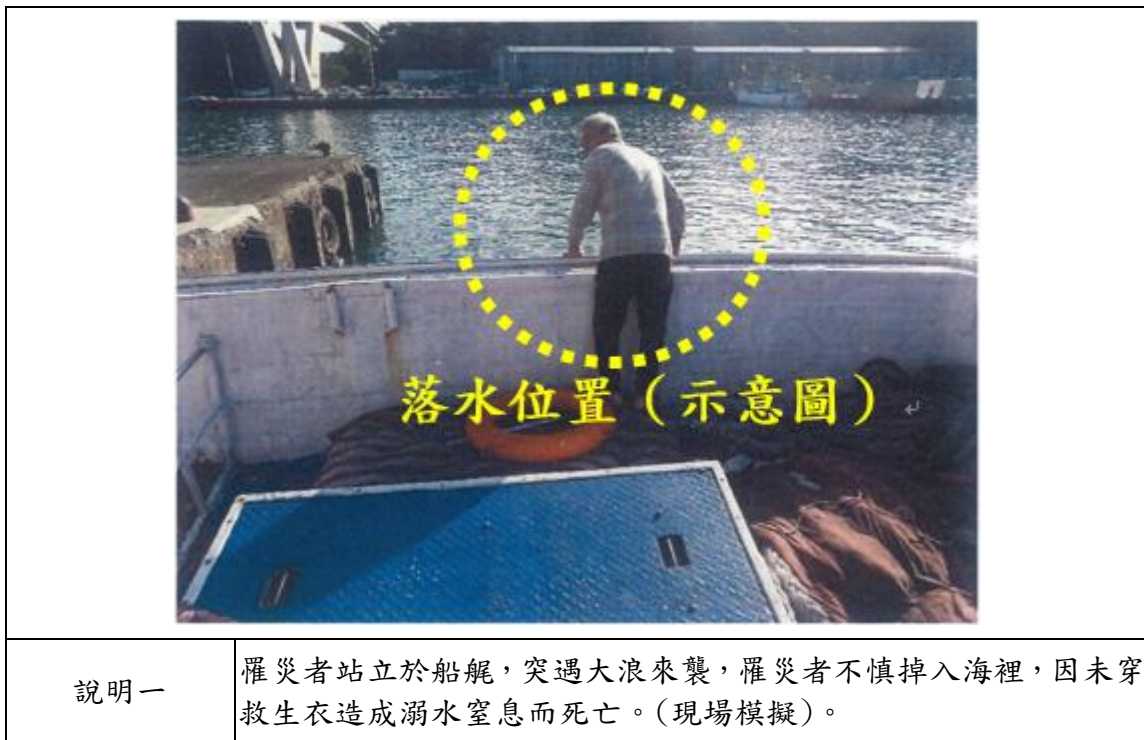
八、現場示意圖或照片：

漁船於 114 年 11 月 15 日 20 時 40 分許，航行於北緯 25 度 32 分，東經 122 度 03 分距彭佳嶼南方 6 浬海域，車葉突然絞網無法航行，船長即打空檔，輪機長及 2 名外籍船員至船艙察看，突然一陣大浪來襲，罹災者不慎掉入海裡，罹災者當時未穿救生衣，當時無法靠人力將罹災者拉至船上，後來用吊桿將罹災者撈上船，惟已無生命跡象。

罹災者不慎掉入海裡，因未穿救生衣造成溺水窒息而死亡。

本案屬海難，依海上交通主管機關鑑定結果，勞工作業有落水之虞，未使勞工穿著救生衣。

(一) 雇主對於水上作業勞工有落水之虞時，除應使勞工穿著救生衣，設置監視人員及救生設備外，並應符合下列規定：…。(職業安全衛生設施規則第 234 條暨職業安全衛生法第 6 條第 1 項)
