從事高壓電纜線更換工程發生感電致死災害

核備文號：1121710014

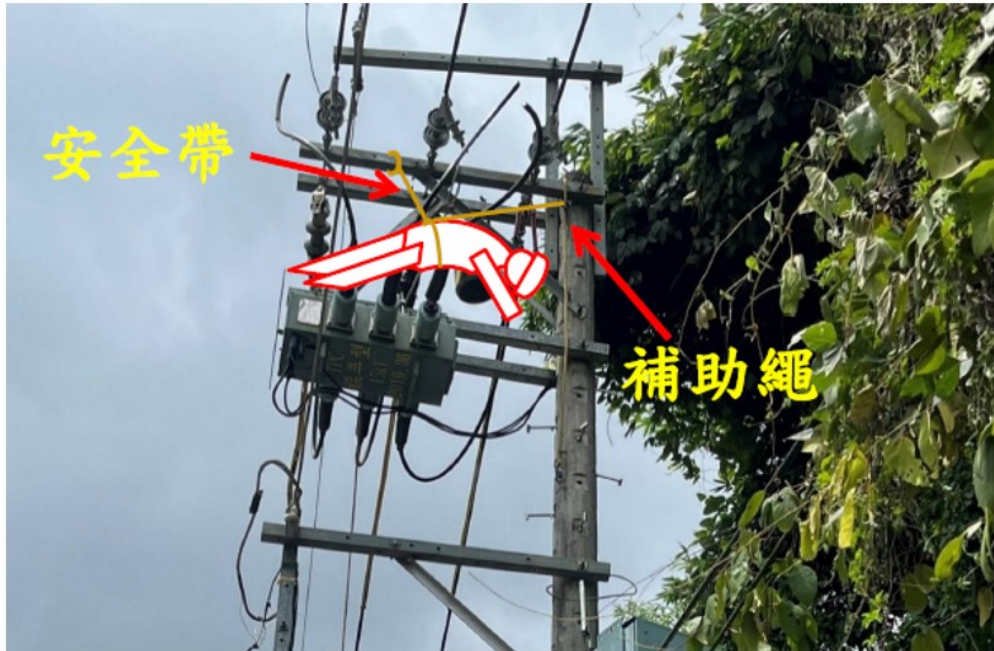
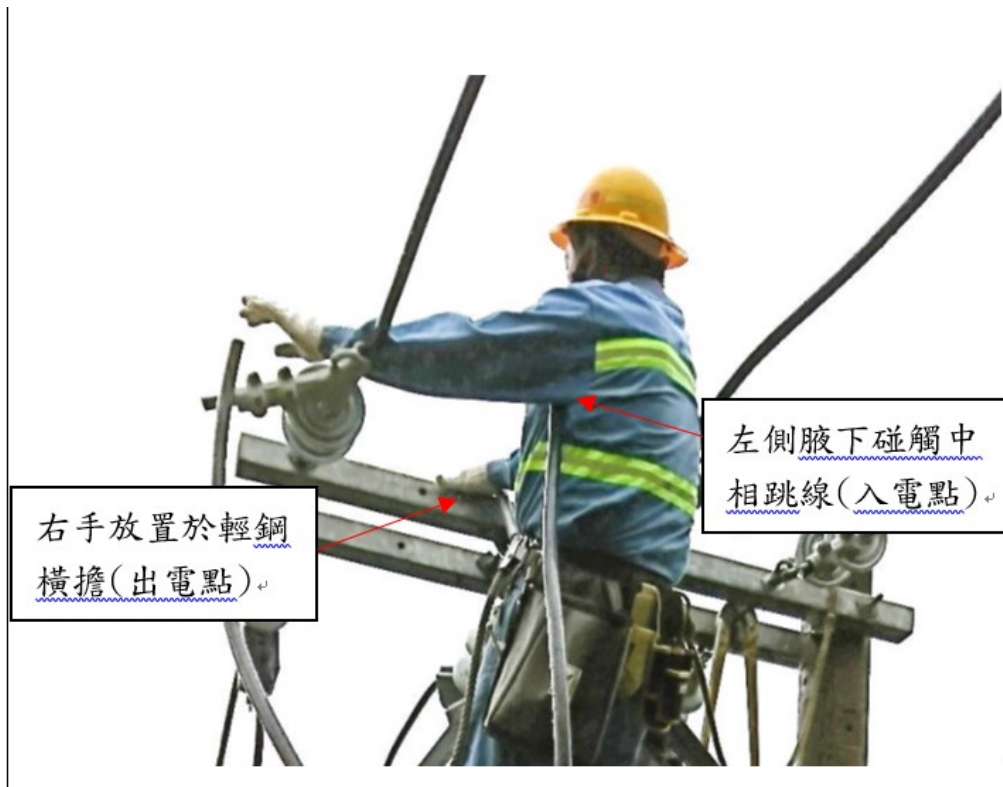
八、現場示意圖或照片：

9時20分許，曾員回到#86電桿處並口頭告知班員停電完成了，曾員隨即填寫工具箱會議紀錄，經過#84電桿時，發現柯員身體靠安全帶及輔助繩繫住，呈現仰躺狀態(疑似感電)，曾員緊急將柯員救援下桿，並叫救護車送醫急救，於當日10時51分宣告急救無效死亡。

(一)直接原因：勞工柯00從事高壓電纜線更換工程發生逆送電遭電擊，造成右手掌、左側胸電擊傷，致電性休克死亡。

不安全狀況：電路開路(即停電)後，從事該電路之高壓電纜線更換作業，未使用短路接地器具確實短路，並加接地。

1. 雇主對於電路開路後從事該電路、該電路支持物、或接近該電路工作物之敷設、建造、檢查、修理、油漆等作業時，應於確認電路開路後，就該電路採取下列設施：1、……。3、開路後之電路……，且為防止該停電電路與……其他電源之逆送電引起感電之危害，應使用短路接地器具確實短路，並加接地。……。(職業安全衛生設施規則第254條第1項第3款暨職業安全衛生法第6條第1項)。
2. 雇主應依其事業單位之規模、性質，訂定職業安全衛生管理計畫，要求各級主管及負

責指揮、監督之有關人員執行；勞工人數在 30 人以下之事業單位，得以安全衛生管理執行紀錄或文件代替職業安全衛生管理計畫。(職業安全衛生管理辦法第 12 條之 1 第 1 項暨職業安全衛生法第 23 條第 1 項)
