從事屋頂作業發生墜落致死災害

核備文號：(111)1057180

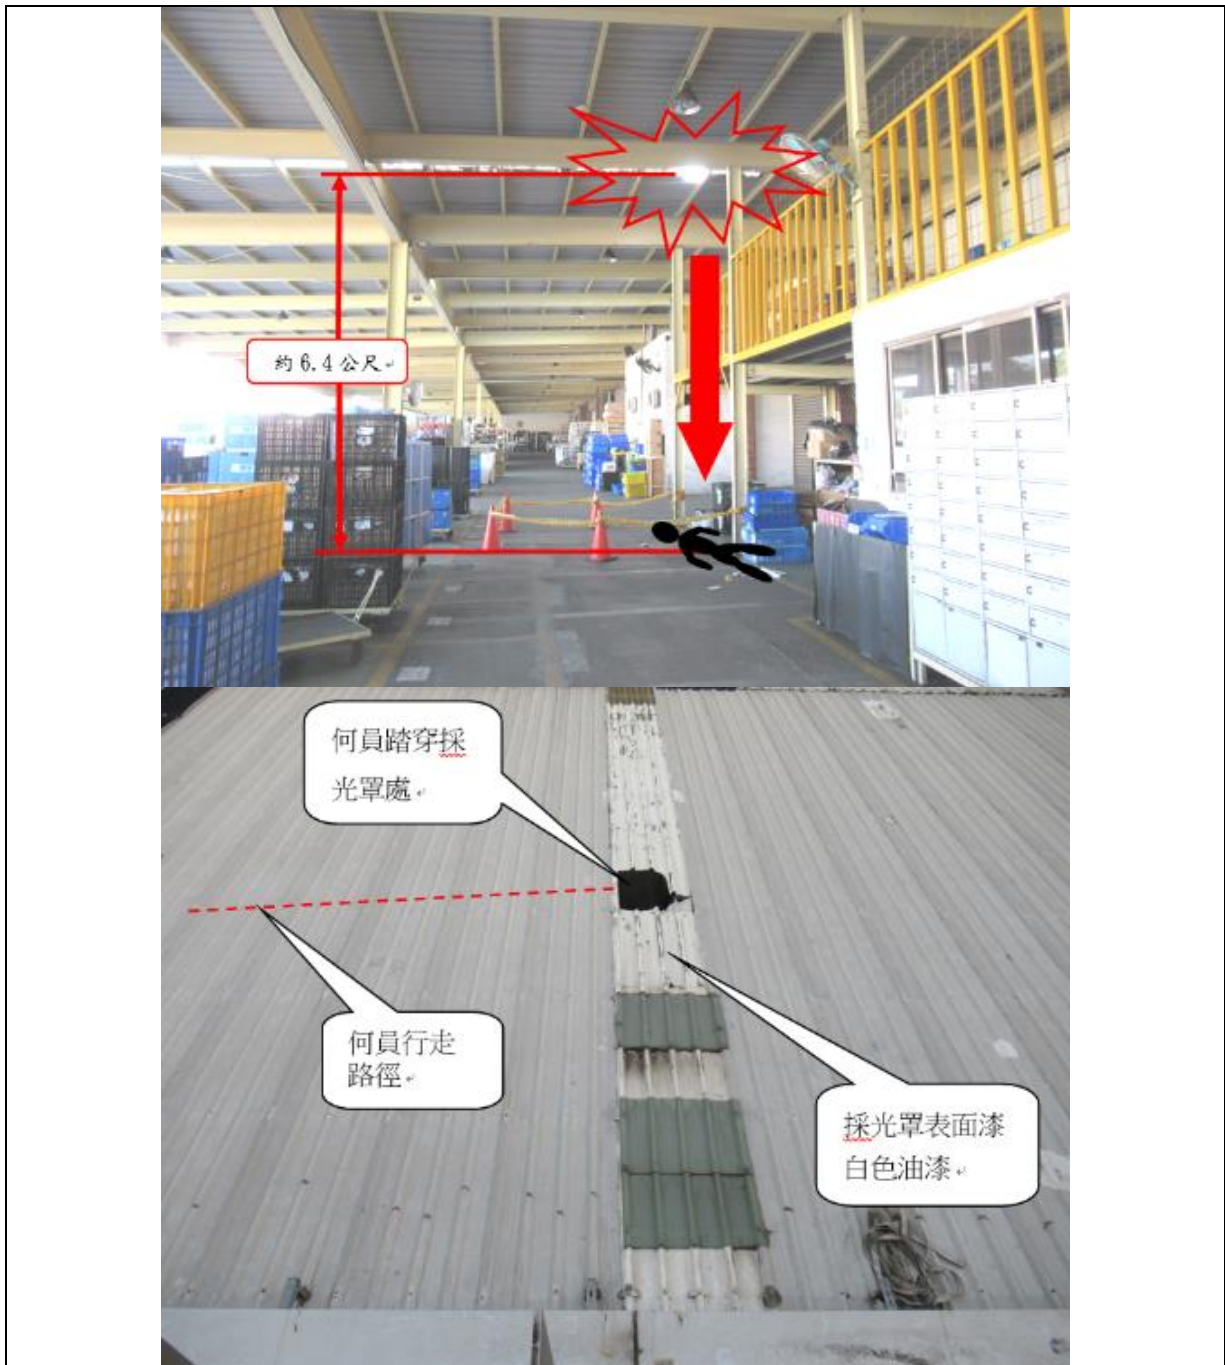
八、現場示意圖或照片：

111年9月○○日9時許，○○公司派何○○等6名勞工至○○公司車裝工場屋頂從事太陽能板安裝作業，由於待安裝之太陽能板原暫置於車裝工場東南側之東坡碼頭屋頂上，安裝前需再將太陽能板從東坡碼頭屋頂吊運至緊鄰之車裝工場屋頂上進行安裝，當日10時47分許，其他5名勞工仍在車裝工場屋頂上進行準備太陽能板安裝前置作業，何員則走至堆放太陽能板之東坡碼頭屋頂上勘查太陽能板吊運路線，當何員在東坡碼頭屋頂上行走至靠近碼頭6上方屋頂時踩破該處屋頂設置之採光罩，致何員自距地面高度約6.4公尺之屋頂墜落至地面，經通報119將何員以救護車送至○○醫院急救，惟何員因傷重於同日11時22分不治死亡。

(一)直接原因：罹災勞工何○○自距地面高度約6.4公尺之屋頂踏穿採光罩墜落至地面，造成頭胸部外傷合併顱骨骨折、顱內出血、氣血胸，致創傷性休克死亡。

(1)勞工於屋頂作業時，未先規劃安全通道，亦未於屋架上設置適當強度，且寬度在30公分以上之踏板，及未於下方適當範圍裝設堅固格柵或安全網等防墜設施。

1. 雇主對於高度 2 公尺以上之工作場所，勞工作業有墜落之虞者，應訂定墜落災害防止計畫，...。(營造安全衛生設施標準第 17 條暨職業安全衛生法第 6 條第 1 項)
2. 雇主使勞工於屋頂從事作業時，應指派專人督導，並依下列規定辦理：一、...。三、於易踏穿材料構築之屋頂作業時，應先規劃安全通道，於屋架上設置適當強度，且寬度在 30 公分以上之踏板，並於下方適當範圍裝設堅固格柵或安全網等防墜設施。...。(營造安全衛生設施標準第 18 條第 1 項第 3 款暨職業安全衛生法第 6 條第 1 項)
