# 從事消防設備安裝發生 二氧化碳洩漏造成勞工窒息致死災害

## 案情摘要

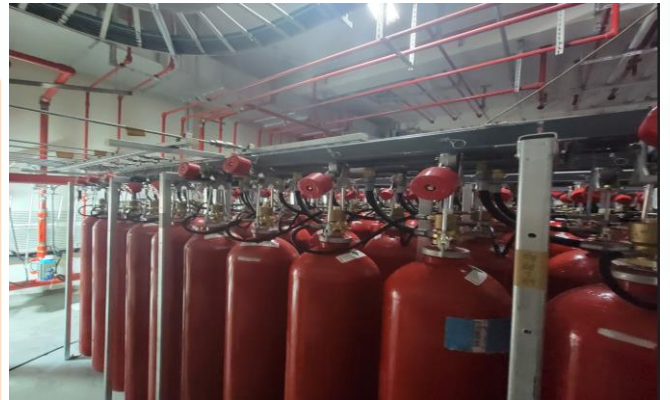
113年8月20日，勞工從事二氧化碳消防設備之管路試通作業時，二氧化碳鋼瓶突然被擊發，大量二氧化碳高壓氣體自消防設備管路外洩至二氧化碳鋼瓶室內並向鋼瓶室旁走道擴散，造成該場所內作業之7名勞工(3死、4傷)發生窒息災害。

實施二氧化碳消防設備安裝作業時，未確認安裝作業標準程序，使勞工同時進行「二氧化碳消防管路後端洩漏(持壓)試驗」及「消防設備啟動鋼管試通作業」，作業途中未將後端管路壓力釋放，致該管路後端之加壓空氣逆流進入二氧化碳鋼瓶容器閥端，擊發二氧化碳鋼瓶。

1. 雇主對於化學設備及其附屬設備之改善、修理、清掃、拆卸等作業，應指定專人，決定作業方法及順序，並事先告知有關作業勞工等。
2. 針對二氧化碳消防設備安裝作業應訂定標準作業程序，提供相關人員遵循。
3. 原事業單位與承攬人、再承攬人分別僱用勞工共同作業時，應設置協議組織，並指派工作場所負責人擔任指揮、監督及協調之工作，並落實承攬管理事項。
