## 勞工攀爬施工架發生墜落致死災害案

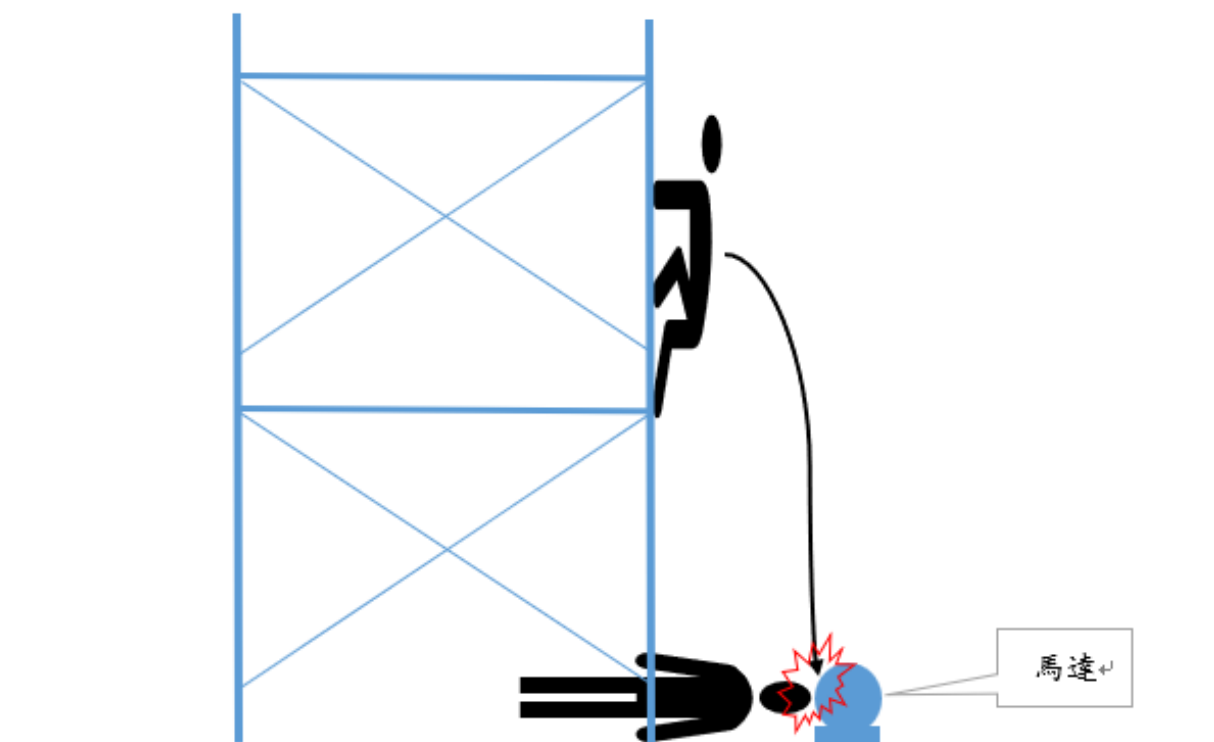
八、現場示意圖或照片：

(一)直接原因：罹災者在攀爬施工架爬梯時，自距地約1.7公尺處墜落，後腦撞到馬達，造成頭部外傷創傷性顱內出血開顱術後，肋骨骨折氣血胸，致創傷性休克死亡。

高約3.4公尺施工架未設置能使勞工安全之上下設備。

1. 雇主對勞工於高差超過一·五公尺以上之場所作業時，應設置能使勞工安

全上下之設備。(職業安全衛生設施規則第 228 條暨職業安全衛生法第 6 條第 1 項)
