98 年度營造業重大職災實例

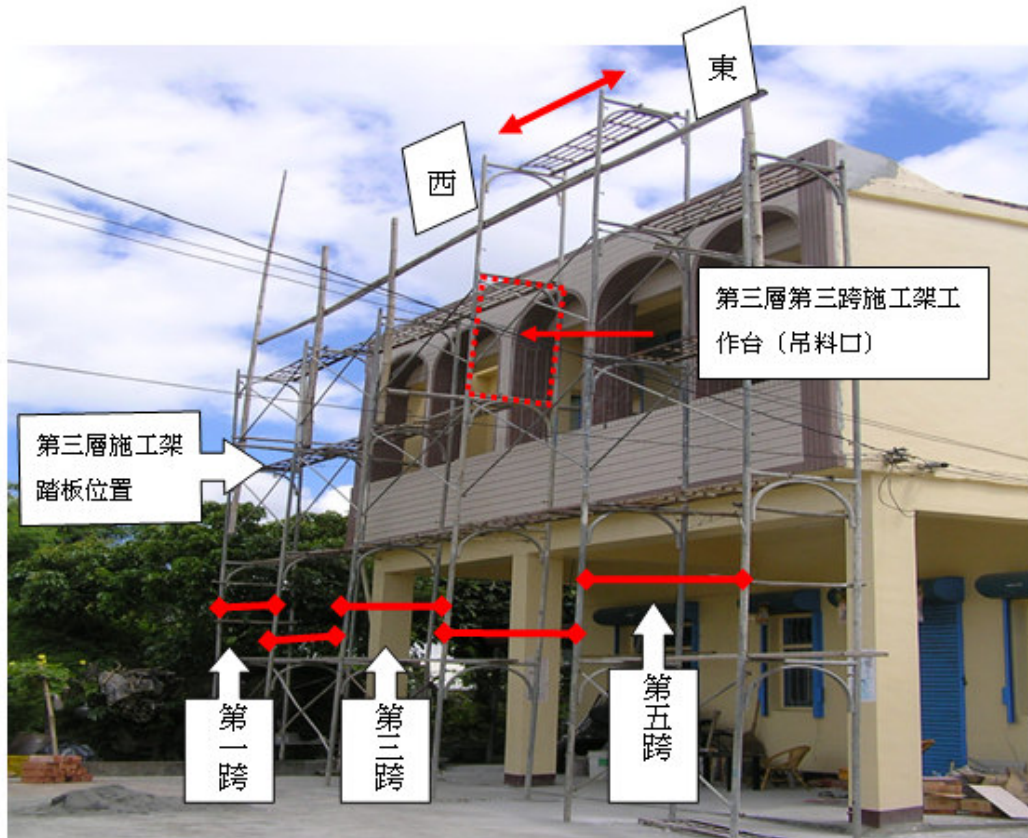
八、現場示意圖或照片：

（一）直接原因：自高度為 5.1 公尺之施工架工作台上墜落至地面，導致傷重死亡。

1、對於在高度二公尺以上之施工架吊料口作業，勞工有墜落之虞，未

使勞工確實使用安全帶、安全帽等防護具。

2、對於高度二公尺以上之施工架場所作業，勞工有遭受墜落危險之虞者，未於該處設置護欄、護蓋或安全網等防護設備。

(六)對於在高度二公尺以上之高處作業，應使勞工確實使用安全帶、安全帽及其他必要之防護具。(勞工安全衛生設施規則第 281 條暨勞工安全衛生法第 5 條第 1 項)

(七)對於高度二公尺以上之施工架場所作業，應於該處設置護欄、護蓋或安全網等防護設備。(營造安全衛生設施標準第 19 條暨勞工安全衛生法第 5 條第 1 項)

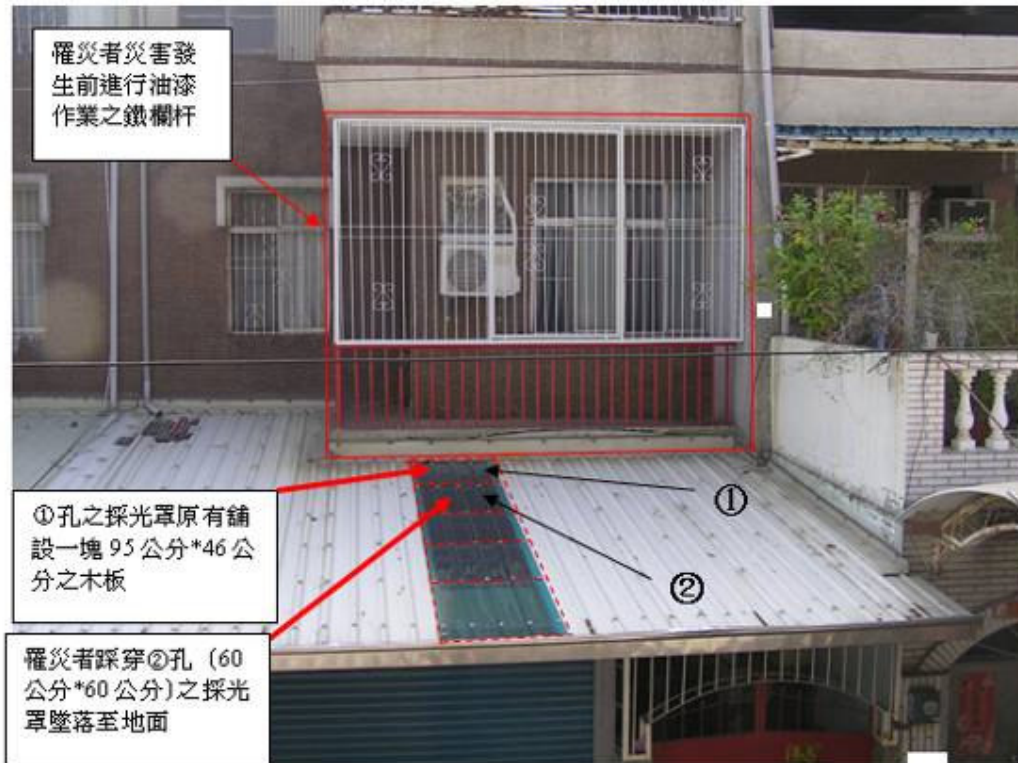
八、現場示意圖或照片：

(一)直接原因：自距地面 3.05 公尺高之車庫屋頂墜落至地面，導致傷重死亡。

- 1、於使用塑膠材料（採光罩）構築之車庫屋頂上從事作業時，未於屋架上設置適當強度，且寬度在三十公分以上之踏板或裝設安全護網。
- 2、對於在高度二公尺以上之高處作業，未使勞工確實使用安全帶、安全帽及其他必要之防護具

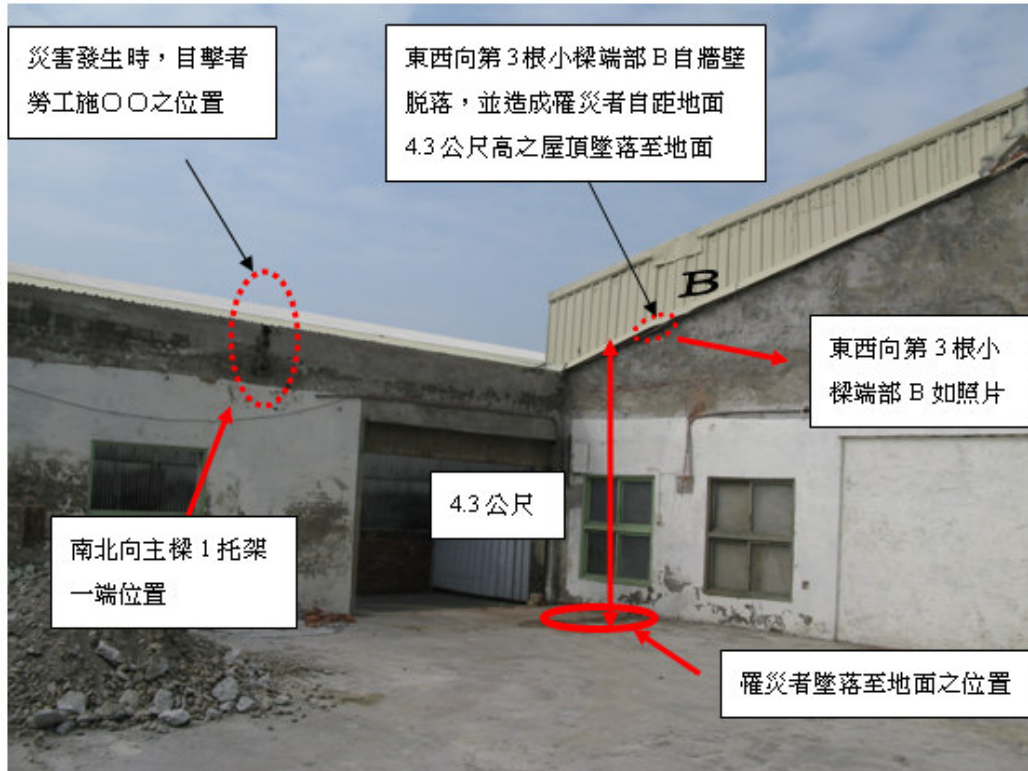
八、現場示意圖或照片：

(一)直接原因：自距地面 4.3 公尺高之屋頂墜落至地面因傷重而死亡。

1、於高度二公尺以上之屋頂場所作業，勞工有遭受墜落危險之虞者，未於該處設置安全網等防護設備。

2、對於在高度二公尺以上屋頂作業，勞工有墜落之虞，未使勞工確實使用安全帽及安全帶等防護具。

3、對於構造物之拆除，未對不穩定部份加支撐。

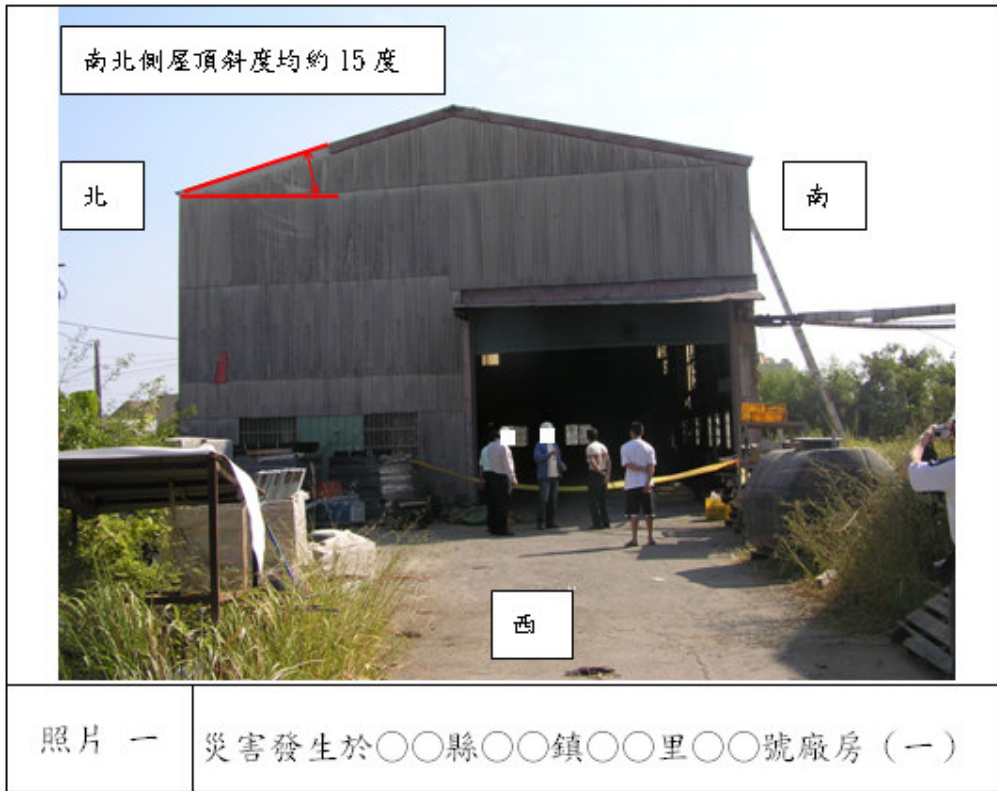
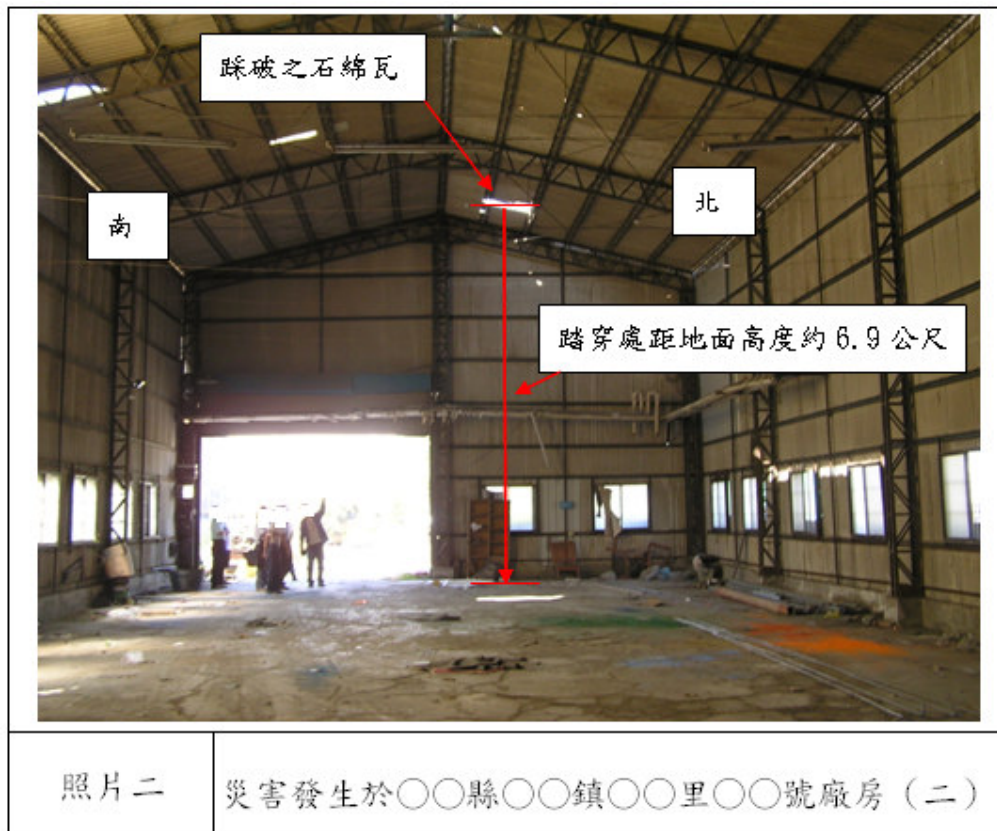
八、現場示意圖或照片：

(一)直接原因：踏破石綿瓦屋頂而自高 6.9 公尺處墜落至地面，導致傷重死亡。

1、於石綿瓦屋頂從事作業時，未於石綿瓦屋頂上設置適當強度，且寬度在三十公分以上之踏板，或裝設安全護網。

2、於高度 2 公尺以上之高度作業未確實使用安全帽及安全帶。

(八)雇主對於石棉板材料構築之屋頂作業時，應於屋架上設置寬度三十公分以上之踏板或裝設安全護網等防護設備。(勞工安全衛生設施規則第 227 條及勞工安全衛生法第 5 條第 1 項)

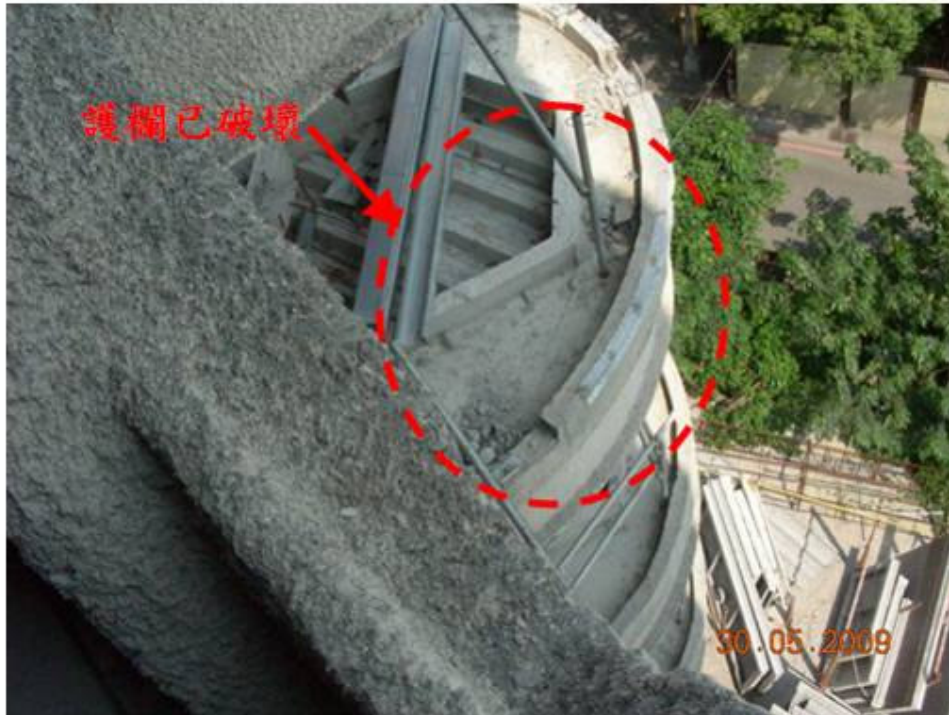
罹災者由 4 層陽台墜落至 1 樓地面方向情形

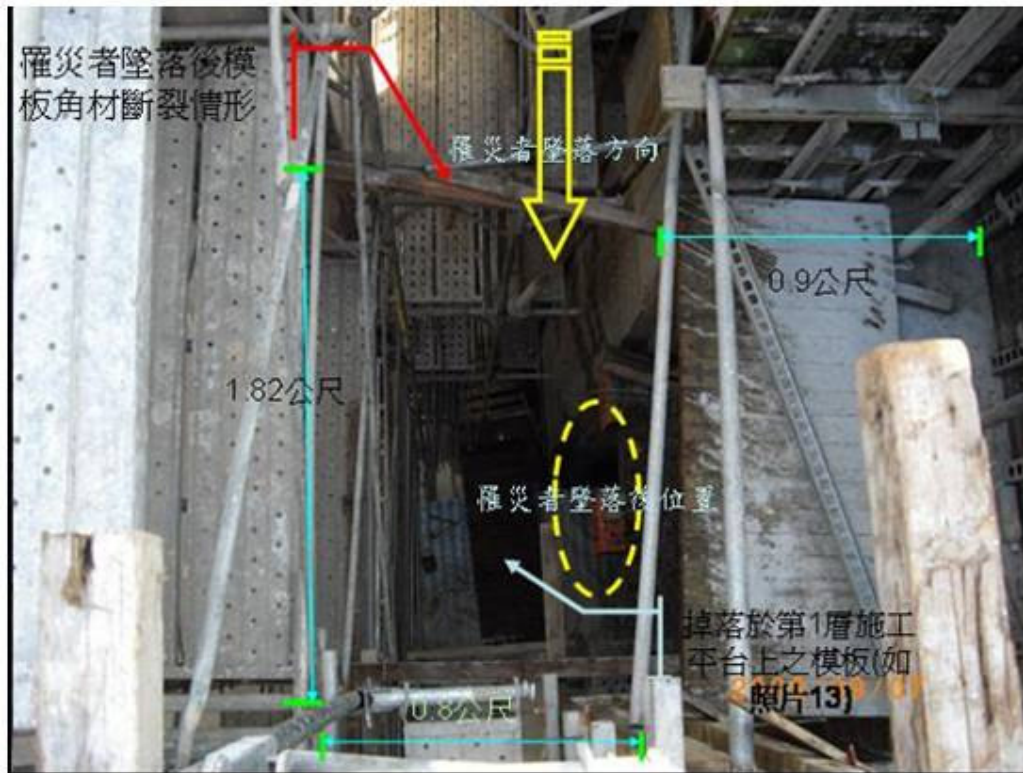
罹災者由上層踏板墜落至 1 樓地面方向情形

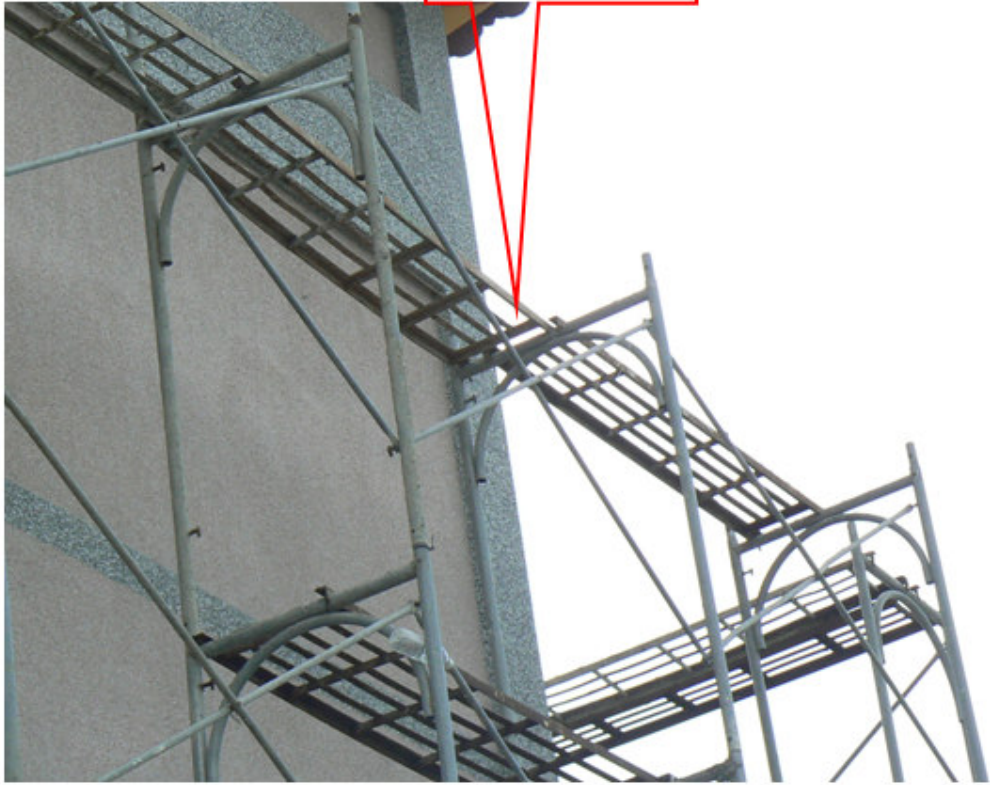
照片 1：罹災者於災害發生當時站在建築物外牆施工架第 5 層工作台上進行施工架拆除作業，其所站立位置相距地面約 8.5 公尺。

罹災者站立處

照片 2：罹災者站立處之施工架內、外側交叉拉桿已拆除，亦無拉設安全母索。

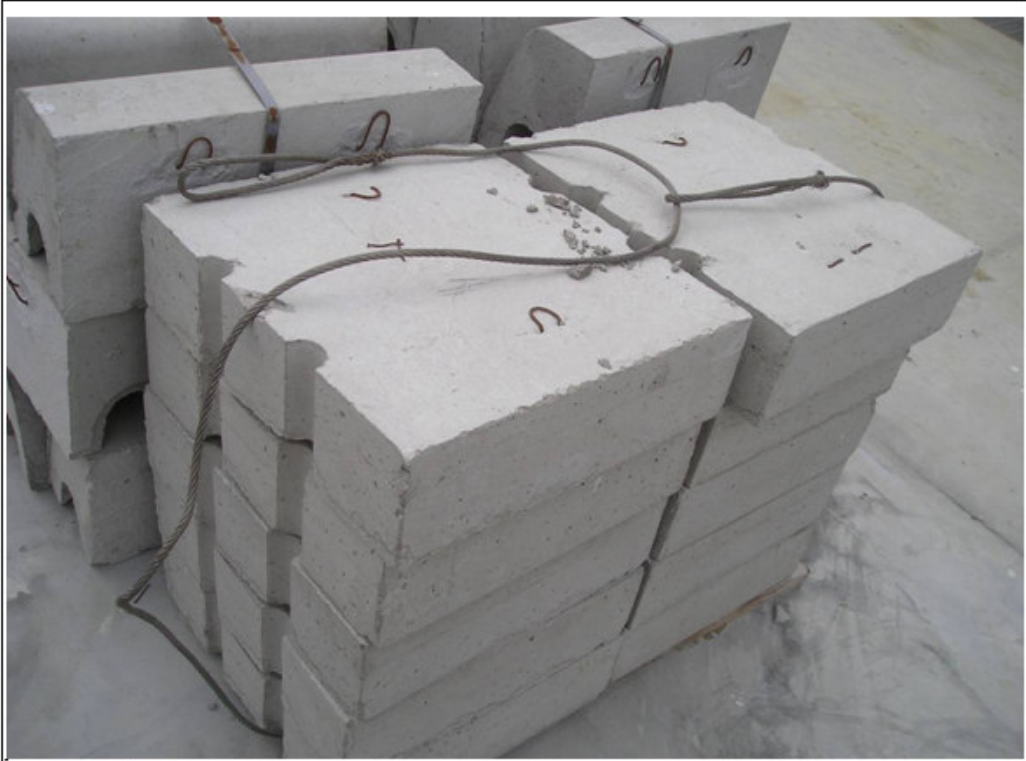
說明	附照 罹災者墜落前從事水溝蓋吊掛作業，當時正在收拾鋼索
----	-----------------------------

說明	附照 水溝蓋及鋼索
----	-----------

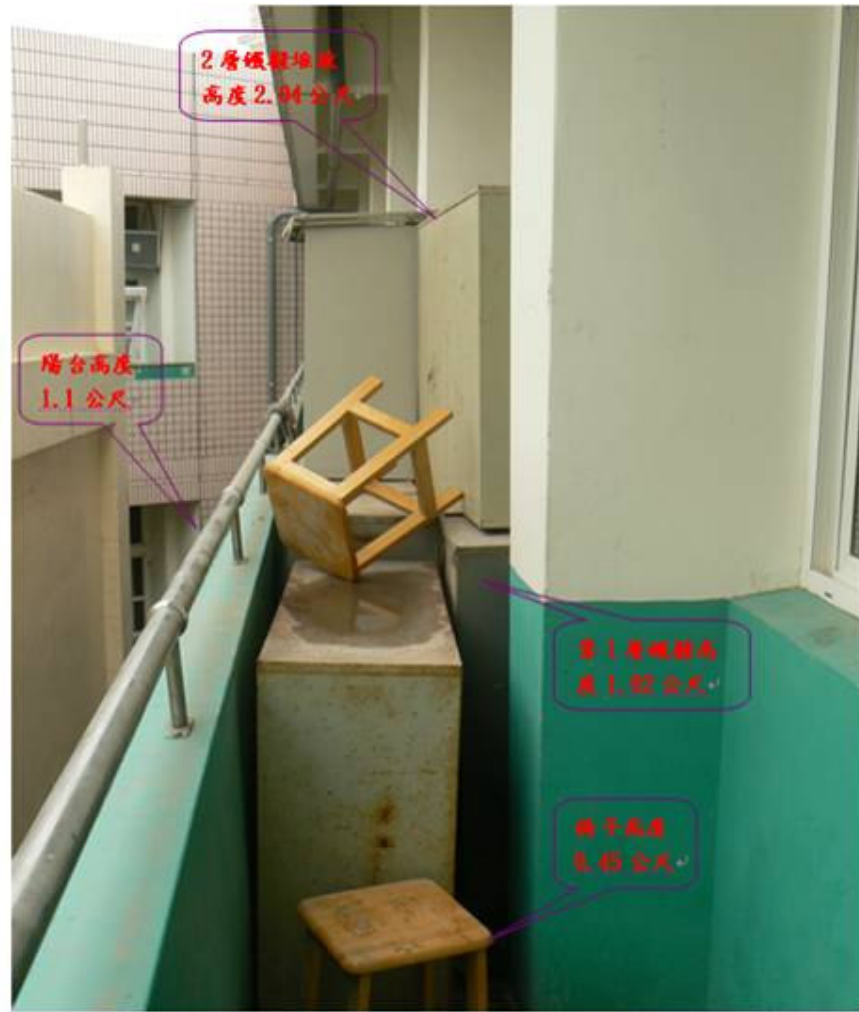
照片：罹災者在鐵櫃上作業不慎墜落地面。

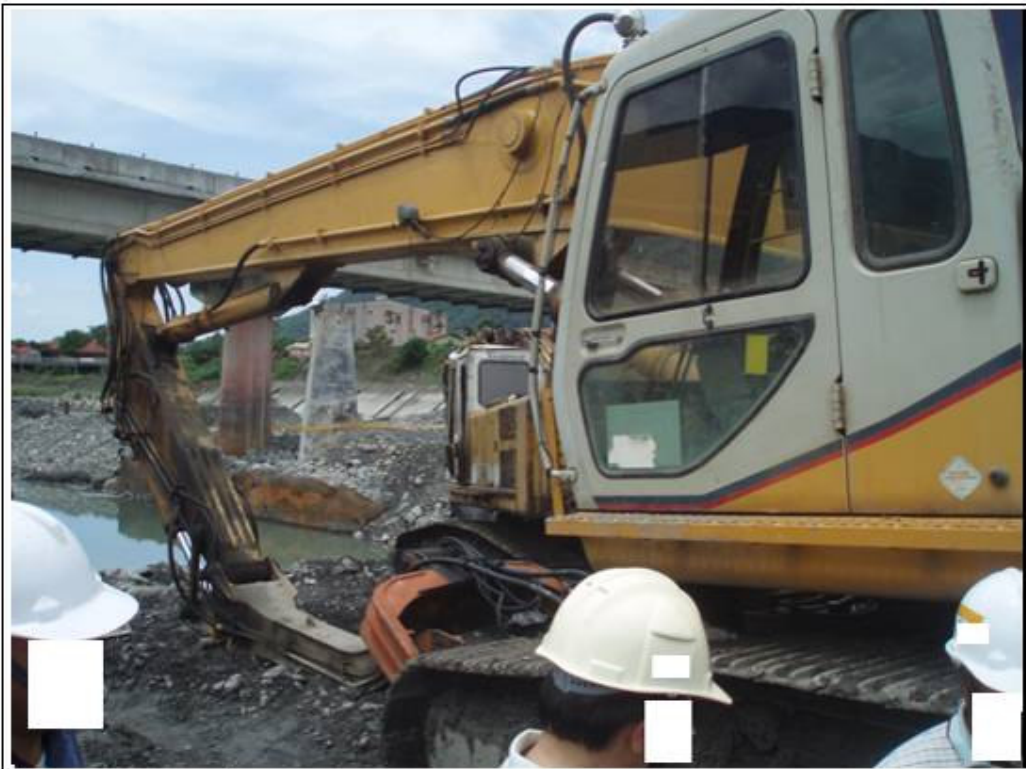
照片三 打樁機型式圖

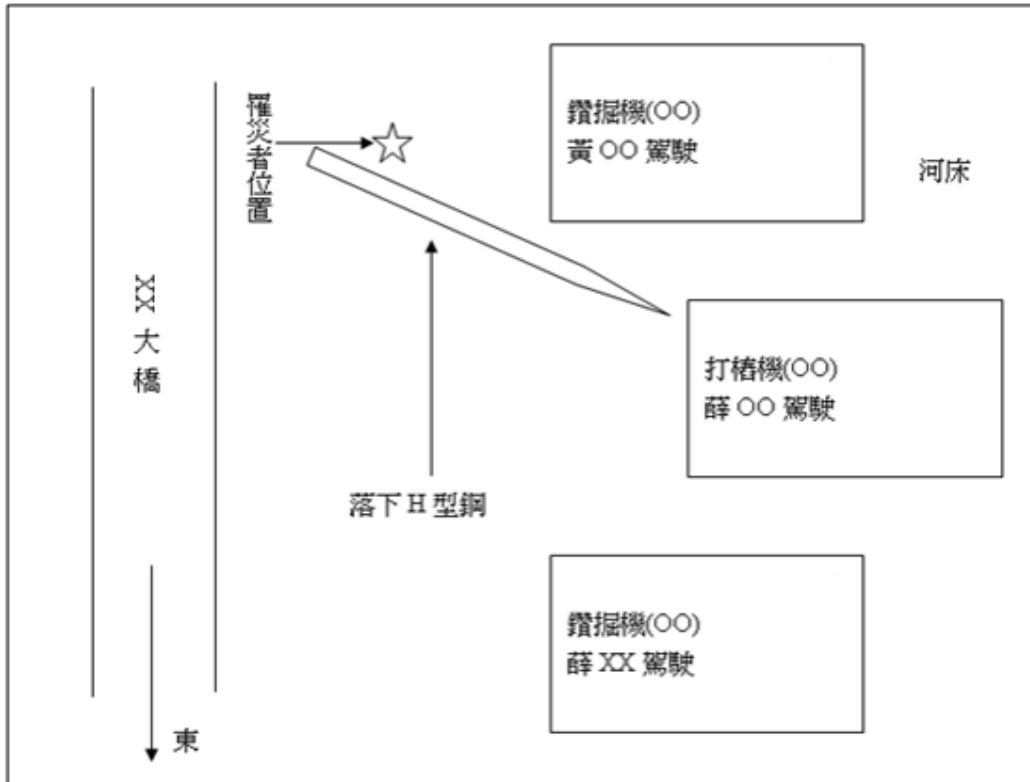
附圖一 橋墩 00 工區中打樁機、鑽掘機、及落下 H 型鋼相關示意位置

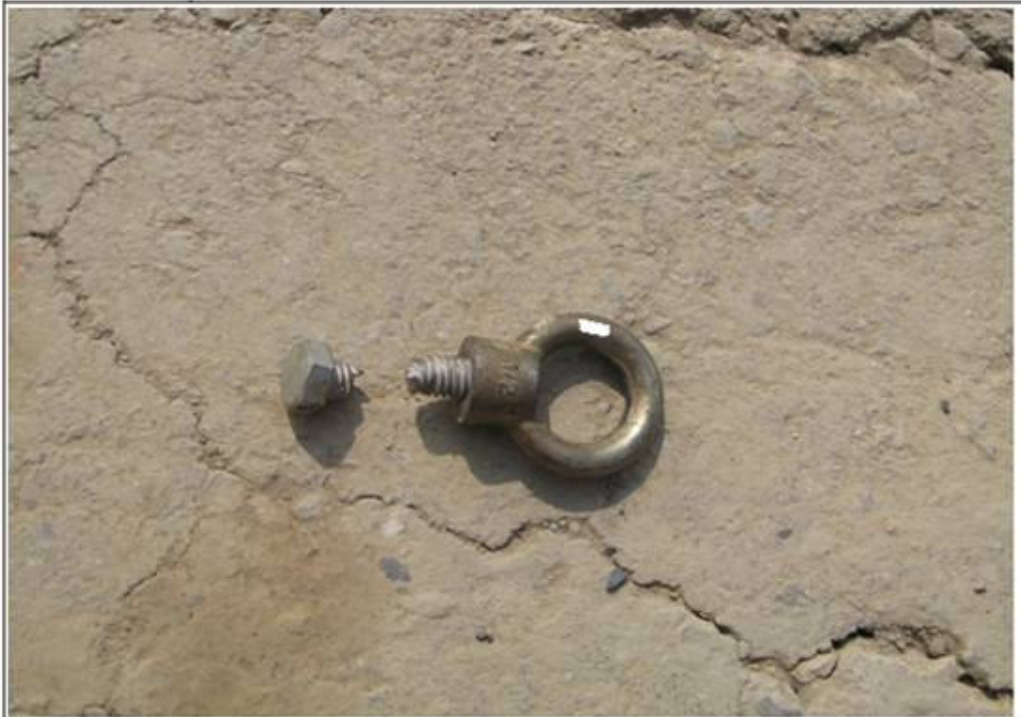
照片 6

斷裂之 1/2"螺栓

(十一) 雇主不得使用已變形或已龜裂之吊鉤、鉤環、鏈環，作為起重升降機具之吊掛用具。(勞工安全衛生設施規則第 100 條暨勞工安全衛生法第 5 條第 1 項)

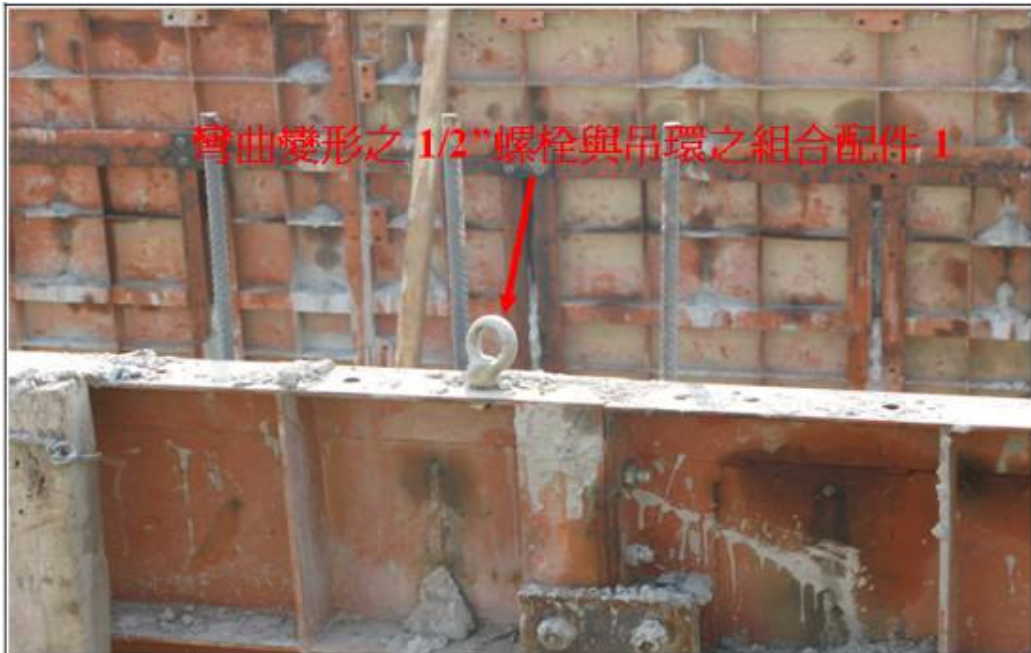
照片 7

1、雇雇主使用已變形或已龜裂之吊鉤、鉤環、鏈環，作為起重升降機具之吊掛用具。

彎曲變形之 1/2"螺栓與吊環之組合配件 1

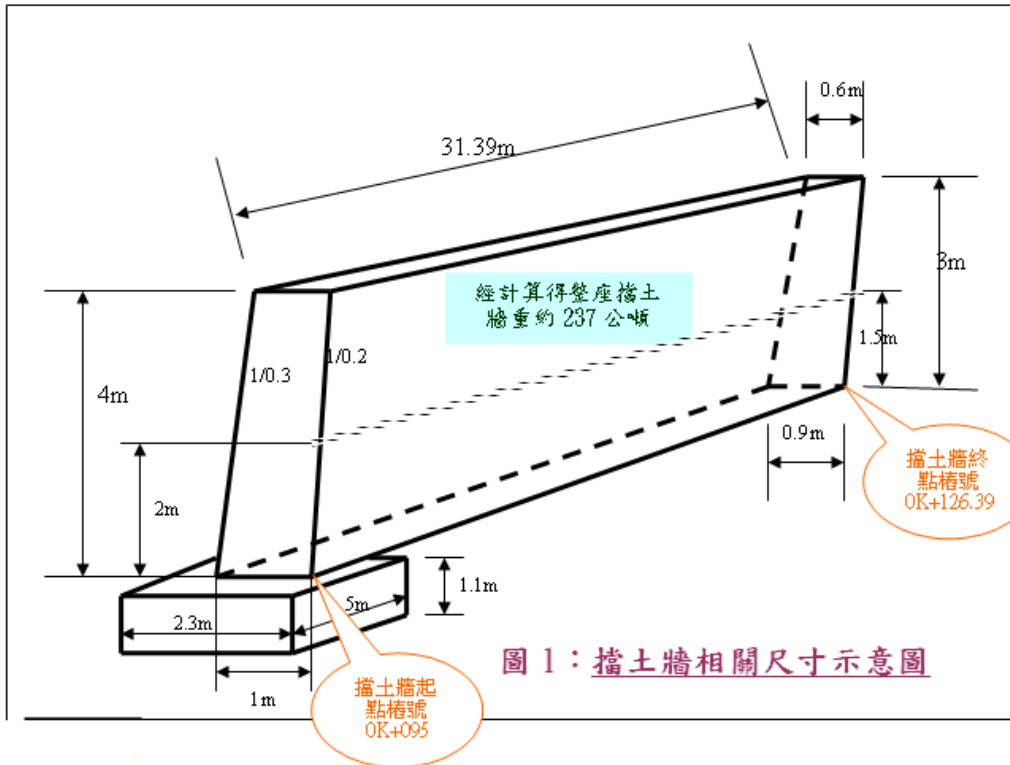
說明：倒塌之擋土牆長度 31.39M，頂部寬 0.6M，底部漸變由為 1M 至 0.9M，而高度漸變為 4M 至 3M，且有一基座長寬高為 5M×2.3M×1.1M，經計算得整座擋土牆重約 237 公噸

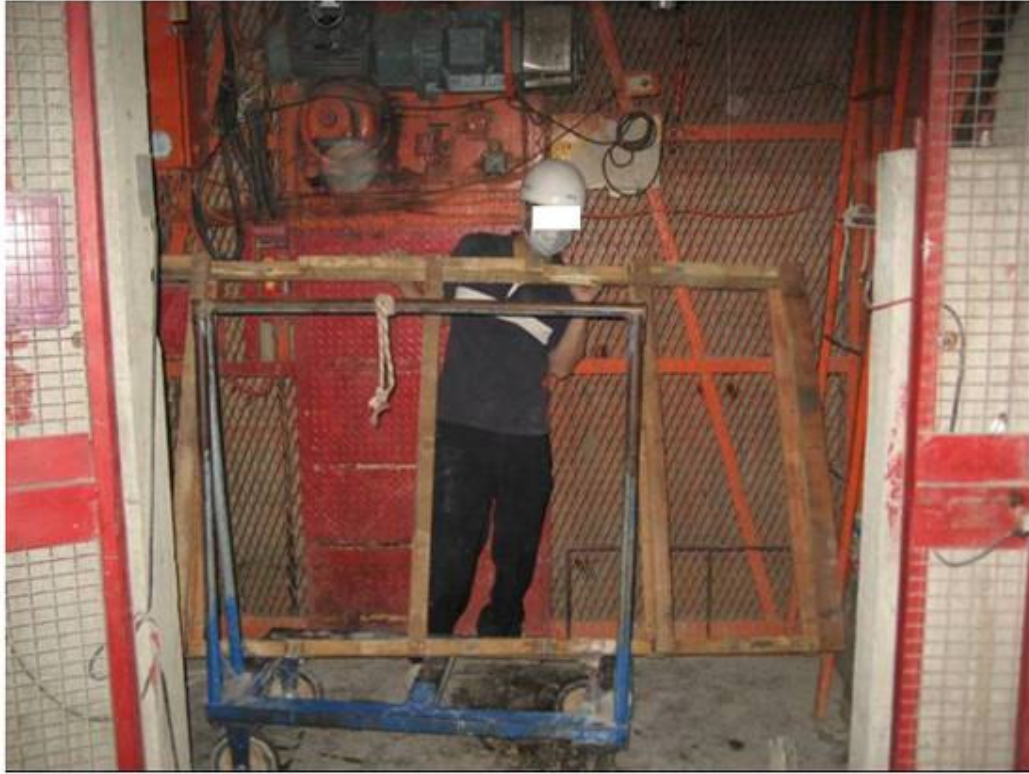
模仿罹災者於一樓施工電梯內遭輕隔間水泥版倒塌被壓當時情形

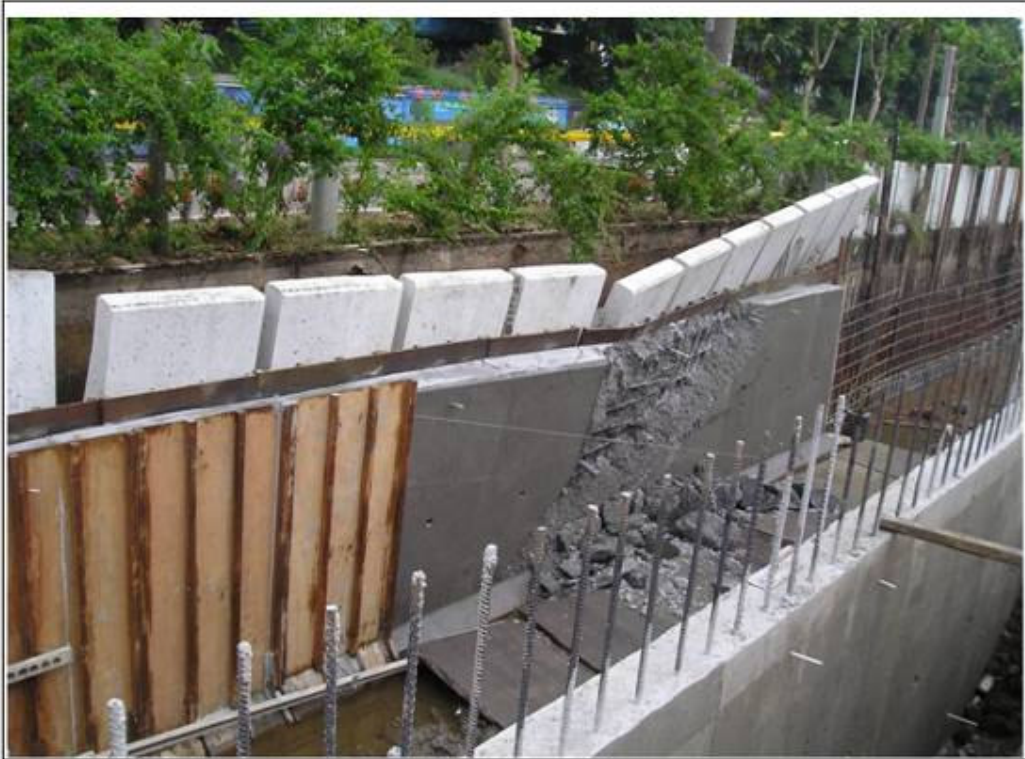
說明 附照 2 倒塌段造成渠道結構毀損情形

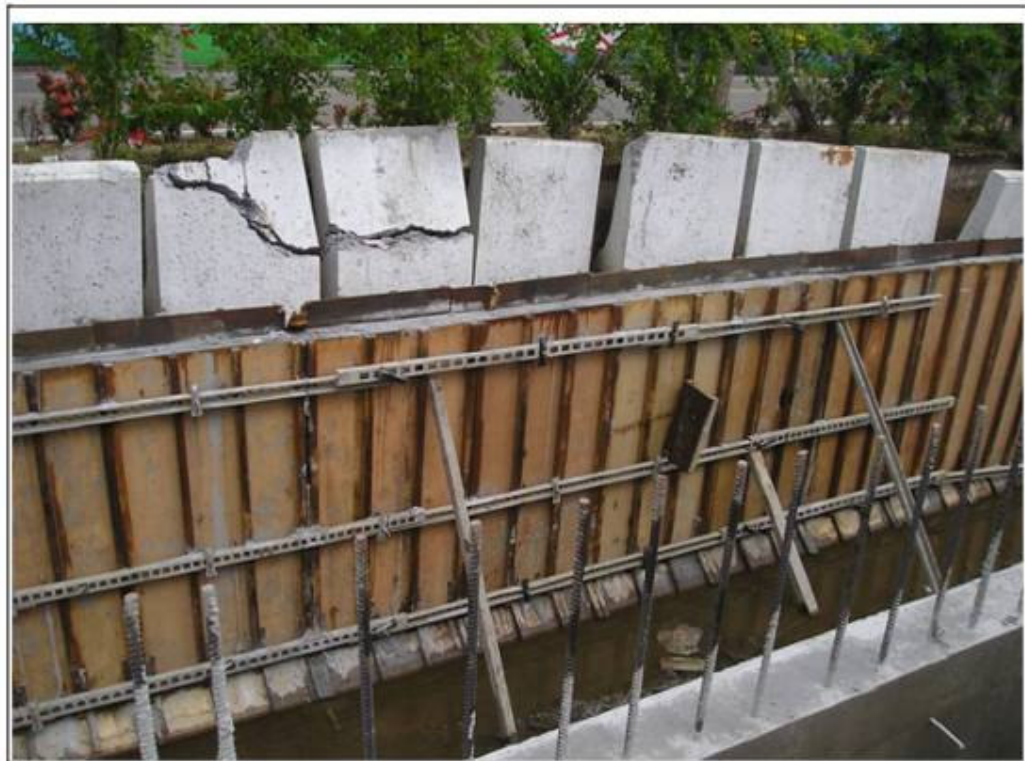
說明 附照 3 倒塌擋土牆毀損情形

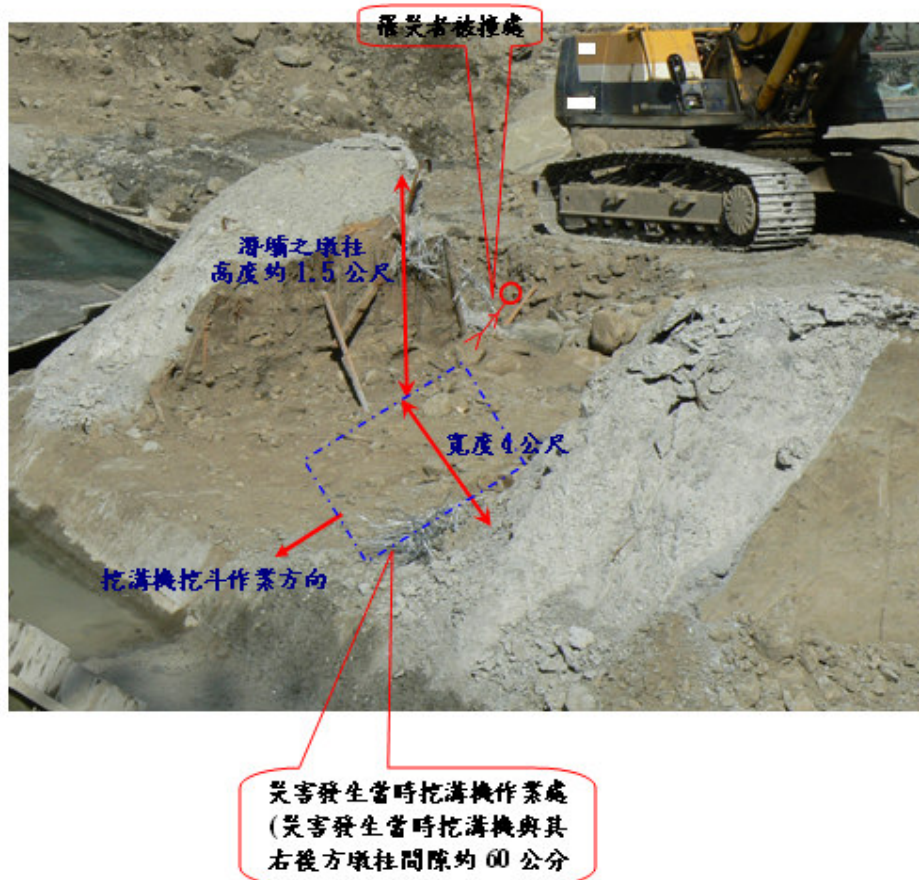
照片 1：罹災者在挖溝機右後側與墩柱間，遭正在作業中之挖溝機後側突出引擎室外殼撞擊。

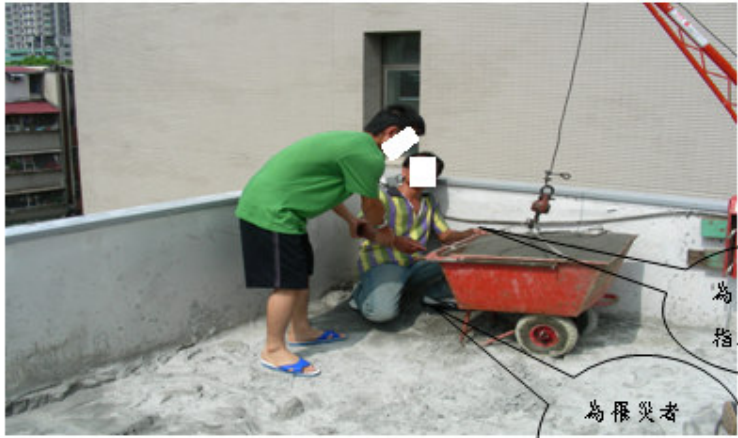
為罹災者手
指觸電位置

為罹災者
工作位置

對於使用攜帶式電動機具，於金屬板上或鋼架上等導電性良好場所使用移動式或攜帶式電動機具，應於各該電動機具之連接電路上設置適合其規格，具有高敏感度、高速型，能確實動作之防止感電用漏電斷路器。(勞工安全衛生設施規則第243條第1項暨勞工安全衛生法第5條第1項)

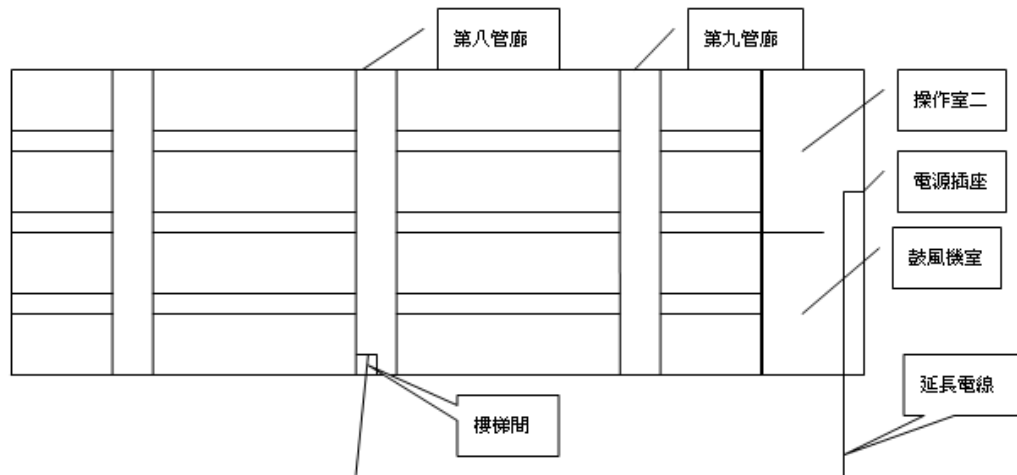
快濾池平面示意圖

災害發生地點係位於○○淨水場快濾池管廊入口樓梯，罹災者案發前因屋外下雨就到管廊地下室收拾防水止漏工程工具材料，其中電鑽之電壓為 110 伏特，電源由操作室二之電源插座使用三條延長電線串接至管廊區作業，該電源插座及電路上未設置漏電斷路器，且使用之三條延長電線其中兩條延長電線其外皮絕緣破壞。災害發生後，罹災者被發現倒於管廊樓梯轉角平台，眼睛微張雙手握拳放於胸前，左腳下方有電鑽(未裝盒)及一網電線位於頭部上方。

1、電器開關箱未依規定設置漏電斷路器。

2、延長電線及電鑽工具外殼絕緣破壞。

(五)雇主對於使用對地電壓在一百五十伏特以上移動式或攜帶式電動機具，或含水或被其他導電度高之液體濕潤之潮濕場所、金屬板上或鋼架上等導電性良好場所使用移動式或攜帶式電動機具，為防止因漏電而生感電危害，應於各該電動機具之連接電路上設置適合其規格，具有高敏感度、高速型，能確實動作之防止感電用漏電斷路器。(勞工安全衛生設施規則第 243 條第 1 項暨勞工安全衛生法第 5 條第 1 項)

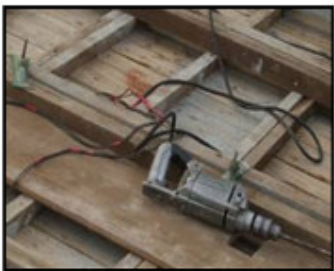
1、雇主對於勞工從事模板作業所使用之電鑽絕緣電阻破壞。

說明：漏電電鑽。

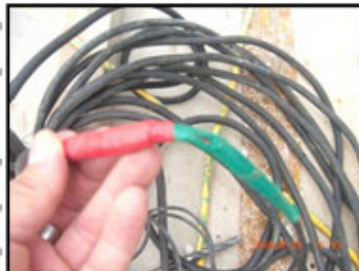
2、雇主對於勞工從事模板作業所使用之電鑽電源線絕緣破損銅線裸露。

說明：電源線絕緣被覆破損致銅線裸露。

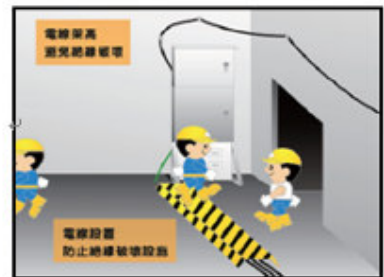
說明：電線架高，並設置防止絕緣破壞設施。

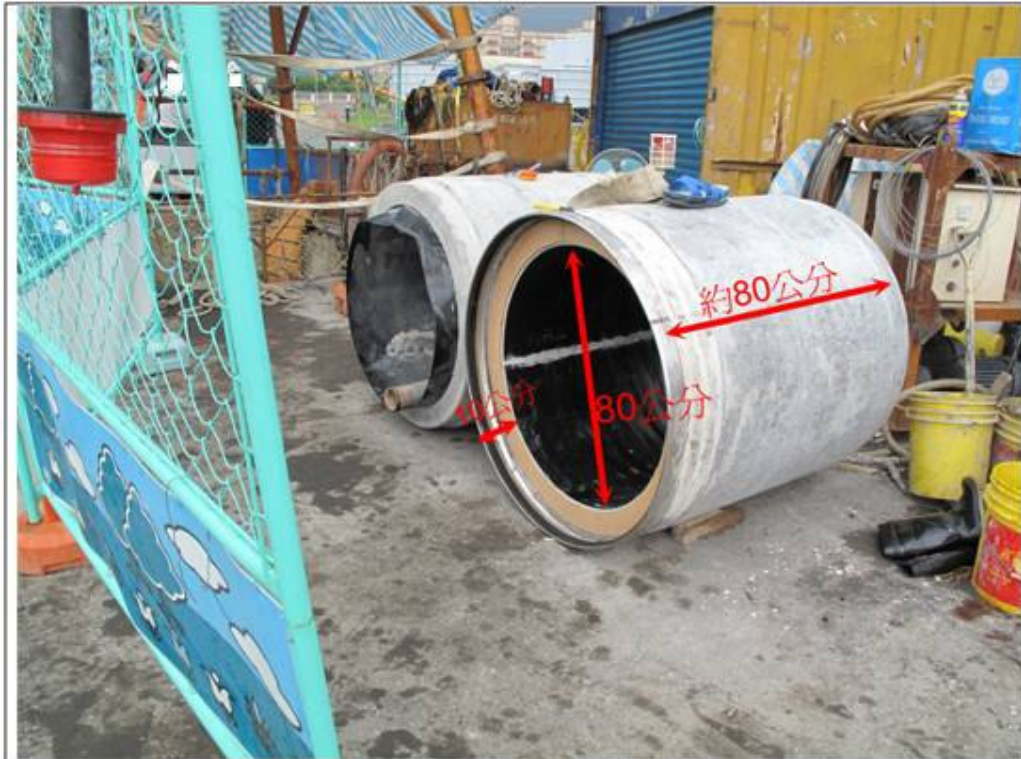
照片三

○豎坑上游側脫出之內襯PVC-混凝土管長約80公分，內徑80公分，外徑100公分，重約300公斤。
