## 從事電焊作業時發生感電致死災害

一、行業分類：未分類其他化學製品製造業（1990）

二、災害類型：感電（13）

三、媒介物：電弧熔接（332）

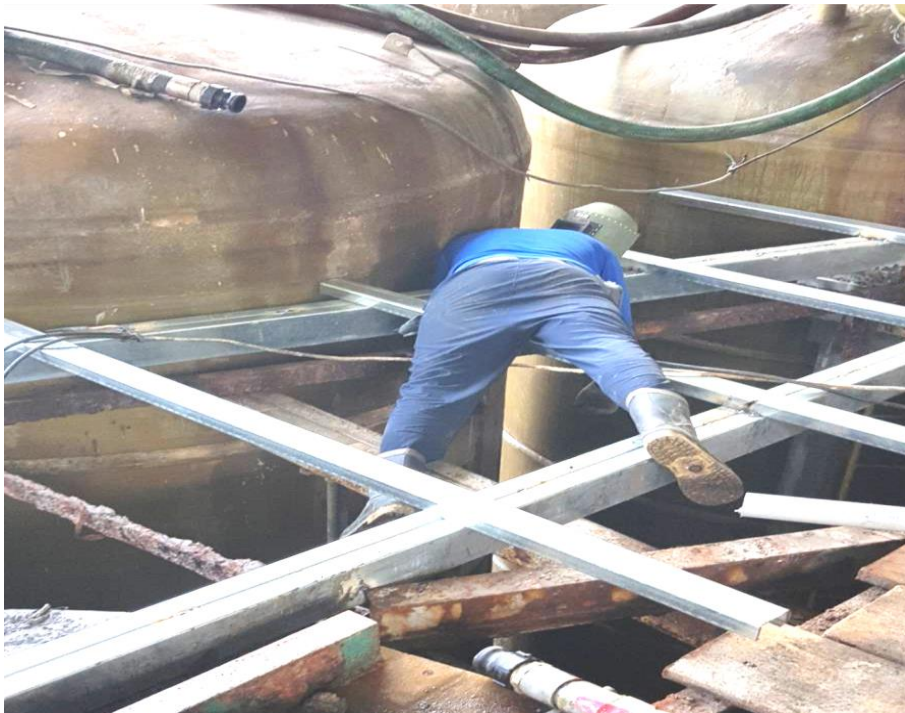
罹災者當時穿著長袖上衣、長褲、雙手有戴棉紗手套、腳穿膠鞋，作業現場遺留防護面罩，量測鋼構工作平台至地面之高度約 4 公尺，另目視確認遺留於事故現場之電源線未發現破損情形。

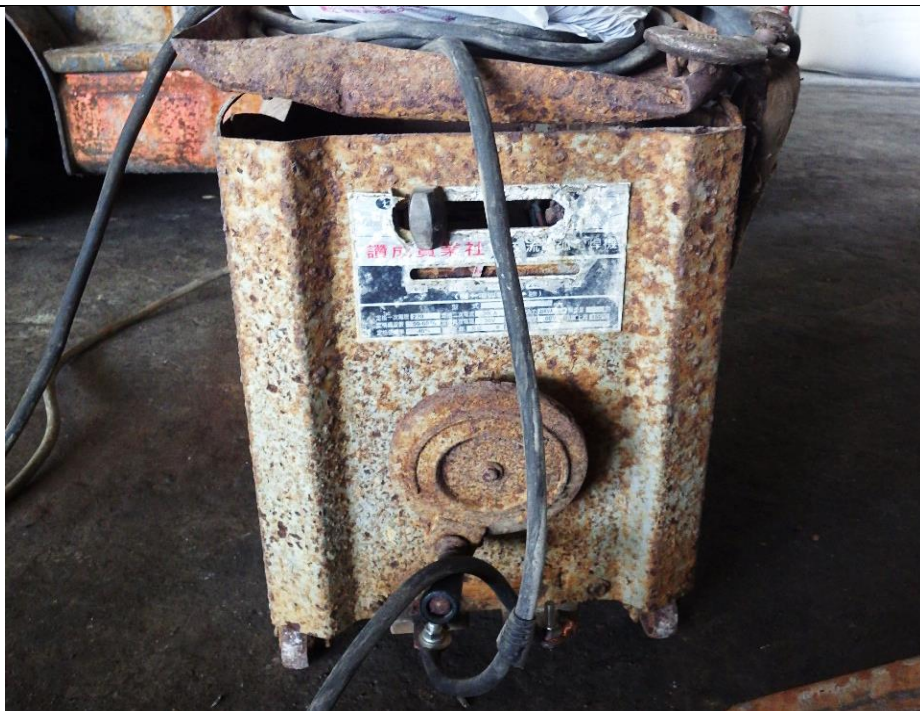
於鋼構工作平台致有觸及高導電性接地物之虞之場所，作業時所使用之交流電焊機，未設有自動電擊防止裝置。

供罹災者電焊作業使用之交流電焊機未裝設自動電擊防止裝置。

（1）雇主對勞工於良導體機器設備內之狹小空間，或於鋼架等致有觸及高導電性接地物之虞之場所，作業時所使用之交流電焊機，應有自動電擊防止裝置。…。（職業安全衛生設施規則第250條暨職業安全衛生法第6條第1項）
