從事吊料作業發生墜落致死災害

核備文號：1121702064

一、行業種類：其他專門營造業（4390）

二、災害類型：墜落、滾落（01）

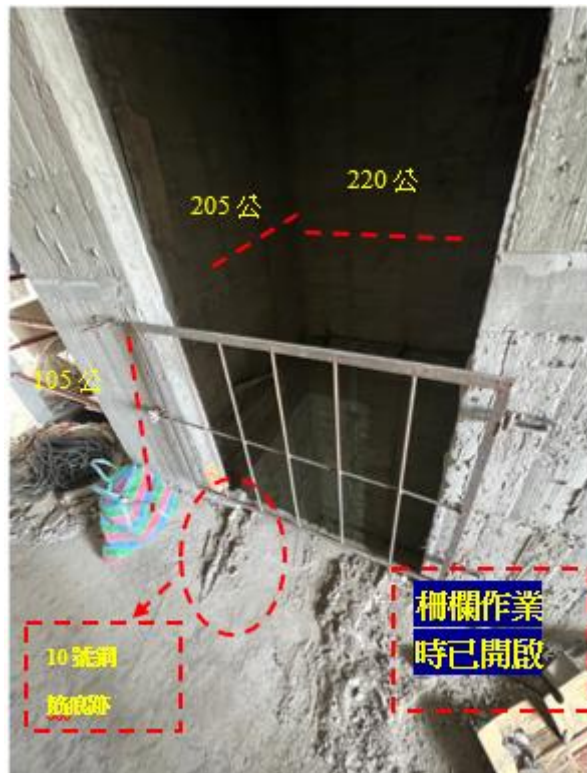
(二)112年1月3日9時20分許，罹災者江○○於屋突1層電梯井從事鋼筋移除作業，將鋼筋拉出時，重約16.6公斤之鋼筋一端失去支撐掉落，致江員重心不穩隨之往前傾，隨著鋼筋自屋突1層電梯井墜落至高差約50公尺之地下1樓電梯井吊料平台，造成肢體多處骨折，致外傷性休克，於當日9時46分不治死亡。

附照 1 D 棟屋突 1 層電梯井(罹災者江○○墜落處)，地上為 10 號鋼筋痕跡

- 1、雇主對於在高度2公尺以上之高處作業，勞工有墜落之虞者，應使勞工確實使用安全帶、安全帽及其他必要之防護具。但經雇主採安全網等措施者，不在此限。（職業安全衛生設施規則第281條第1項暨職業安全衛生法第6條第1項）
- 2、事業單位以其事業之全部或一部分交付承攬時，應於事前告知該承攬人有關其事業工作環境、危害因素暨本法及有關安全衛生規定應採取之措施。…。（職業安全衛生法第26條第1項）
- 3、事業單位與承攬人、再承攬人分別僱用勞工共同作業時，為防止職業災害，原事業單位應採取下列必要措施：一、設置協議組織，並指定工作場所負責人，擔任指揮、監督及協調之工作。二、工作之連繫與調整。三、工作場所之巡視。四、相關承攬事業間之安全衛生教育之指導及協助。…。（職業安全衛生法第27條第1項）

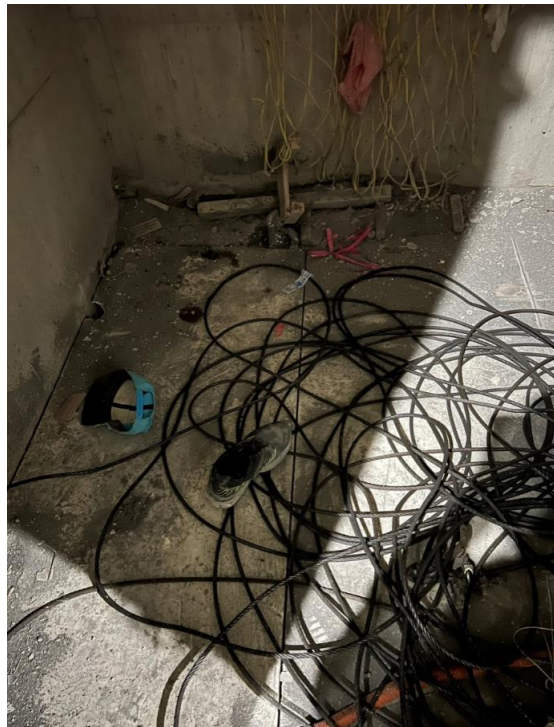
(一)直接原因：罹災者江○○自屋突1層電梯井墜落至高差約50公尺地下一樓吊料平台，造成肢體多處骨折，致外傷性休克死亡。

附照 2 D 棟地下 1 樓電梯井吊料平台(罹災者江○○墜落位置)，距屋突 1 層高差約 50 公尺，鋼筋為自屋突 1 層電梯井掉落，鴨舌帽及鞋子為江○○所有
