從事載運作業發生墜落災害

核備文號：111-1033518

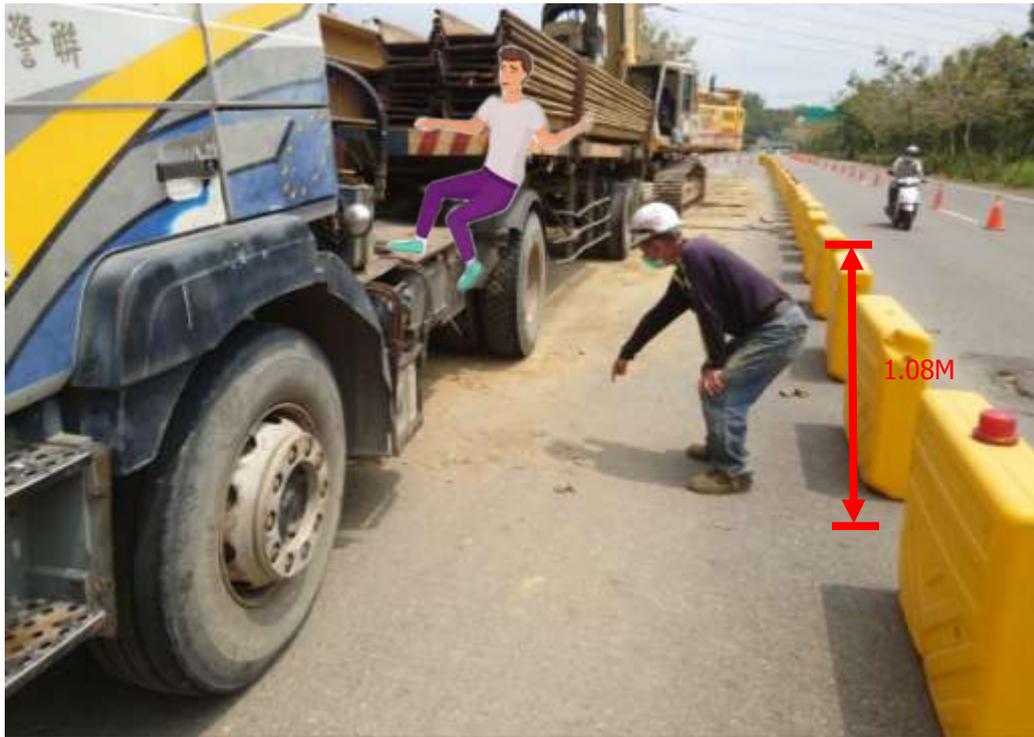
(一) 直接原因：罹災者自高度約 1.08 公尺之拖板車車頭後方平台邊緣部分跌落至地面，導致傷重死亡。

照片三：目擊者稱罹災者係於拖板車車頭後方平台移動時，不慎自邊緣處踏空以後仰方式跌落，且跌落時未戴用安全帽。

10. 對於進入營繕工程工作場所作業人員，應提供適當安全帽，並使其正確戴用。(營造安全衛生設施標準第 11 條之 1 暨職業安全衛生法第 6 條第 1 項)
11. 雇主對於勞工工作場所之通道、地板、階梯、坡道、工作台或其他勞工踩踏場所，應保持不致使勞工跌倒、滑倒、踩傷、滾落等之安全狀態，或採取必要之預防措施。(職業安全衛生設施規則第 21 條暨職業安全衛生法第 6 條第 1 項)
