從事堆高機作業發生鐵材盤元倒塌重壓致死災害

核備文號：(104) 1041007756

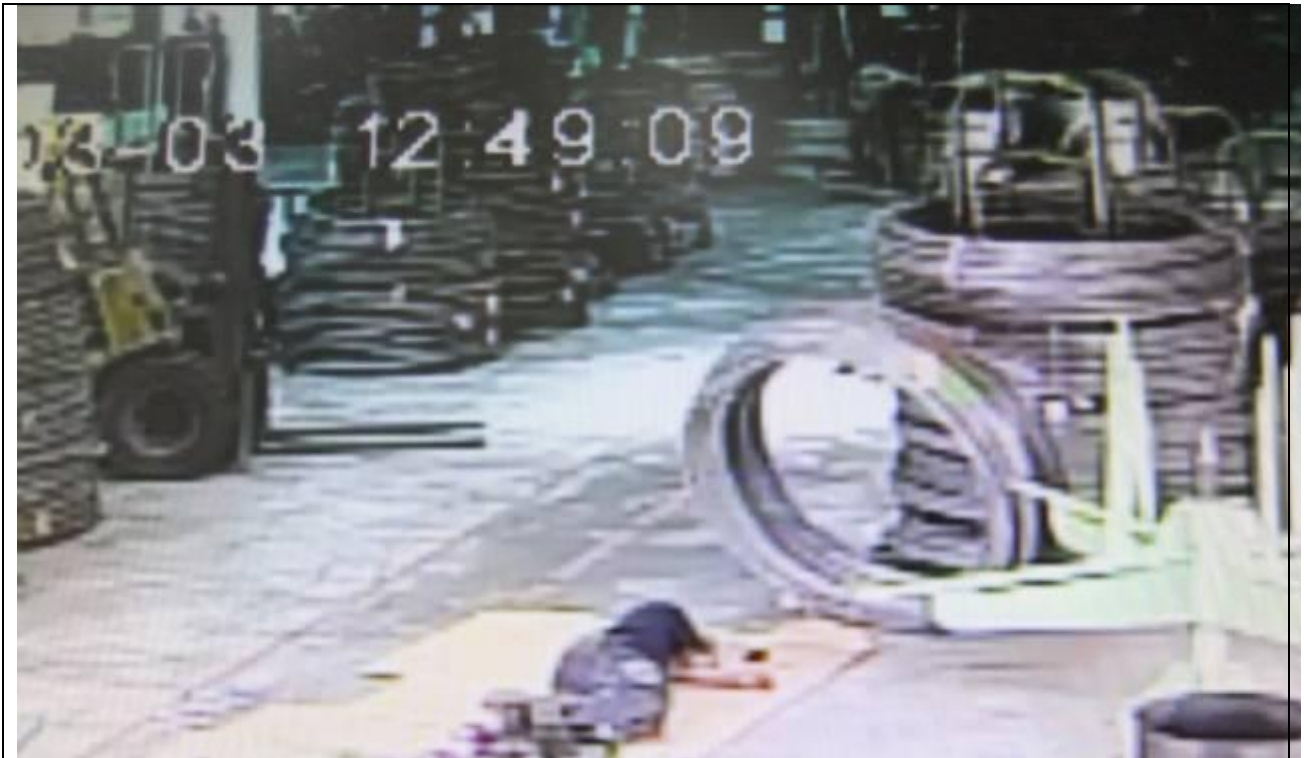
說明一

本災害發生於民國104年3月3日，臺南市○區○路○巷○號，紹○實業有限公司，廠內勞工周○○於災害當日上午9時43分(監視器顯示時間)獨自操作堆高機吊運肇災鐵材盤元至編號H23號成型機作業區鐵材盤元堆放處，以側向直立方式將該盤元放置於肇災地點，午休時間約12時23分(監視器顯示時間)周○○於肇災鐵材盤元前方放置厚紙板，並於該處躺下休息，而肇災鐵材盤元於12時49分(監視器顯示時間)發生倒塌情形，重壓在周○○身上。12時55分○○實業有限公司勞工吳○○於下午上班前經過該公司線材區時，於編號H23號成型機作業區鐵材盤元堆放處，發現罹災者周○○遭鐵材盤元壓倒在地，立即呼叫同事聯絡救護車並將周員身上盤元移走，送往國立成功大學醫學院附設醫院急救，周○○經國立成功大學醫學院附設醫院診斷後於同日14時5分宣佈急救無效。

肇災盤元倒塌重壓周○○經過(1)

- (三) 雇主對於下列勞工，應使其接受特殊作業安全衛生教育訓練：一、…二、荷重在一公噸以上之堆高機操作人員。三、…。(職業安全衛生教育訓練規則第14條第1項第2款暨職業安全衛生法第32條第1項)
- (四) 雇主對新僱勞工或在職勞工於變更工作前，應使其接受適於各該工作必要之一般安全衛生教育訓練。(職業安全衛生教育訓練規則第16條第1項暨職業安全衛生法第32條第1項)
- (五) 雇主對於堆置物料，為防止倒塌、崩塌或掉落，應採取繩索捆綁、護網、擋樁、限制高度或變更堆積等必要設施，並禁止與作業無關人員進入該等場所。(職業安全衛生設施規則第153條暨職業安全衛生法第6條第1項)

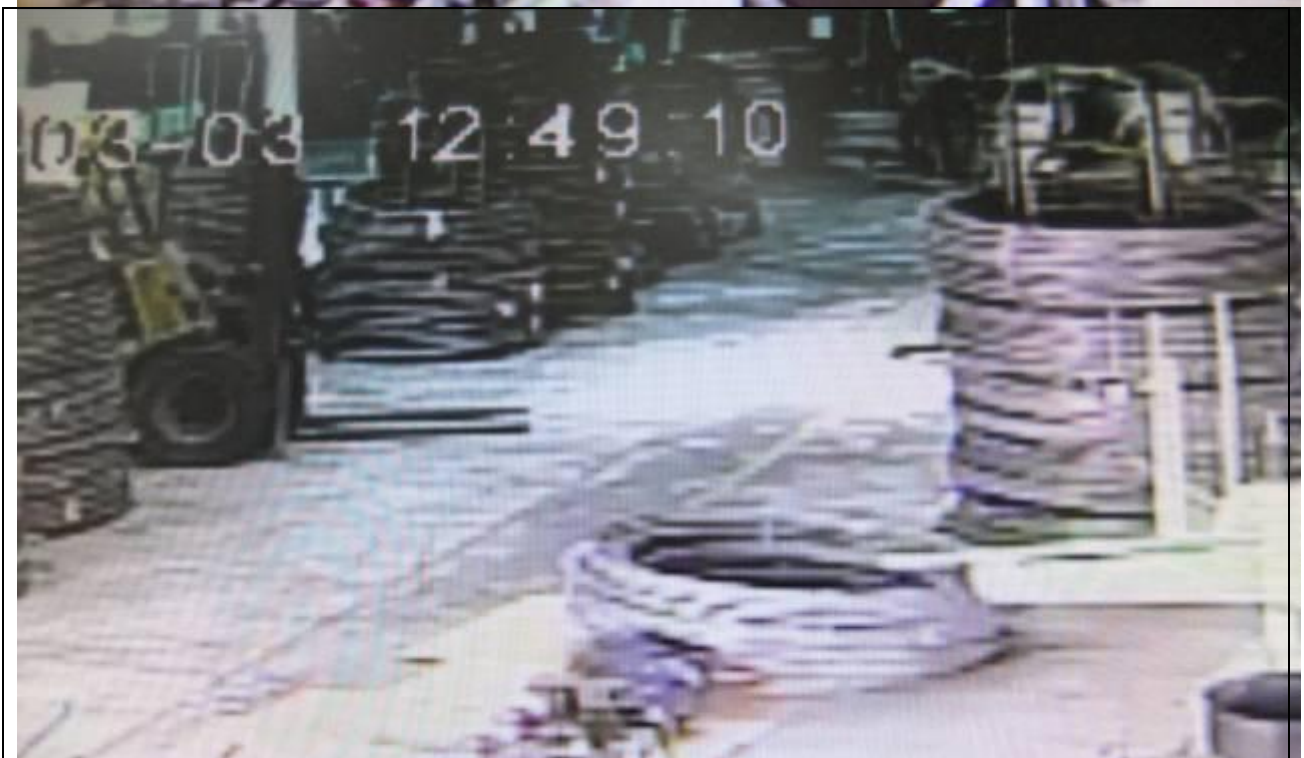
說明二

勞工周○○因雇主未使接受荷重在一噸以上之堆高機操作人員特殊作業安全衛生教育訓練，造成周○○操作堆高機時，以側向直立之方式將該盤元放置於肇災地點，且未採取任何防止倒塌必要設施，致周○○遭1157公斤鐵材盤元重壓，胸部壓砸傷併多處肋骨骨折，經送往成大醫院急救惟仍不治。。

肇災盤元倒塌重壓周○○經過(2)
