從事民宅外牆粉刷工程發生墜落死亡災害

核備文號：1131711896

一、行業分類：建物完工裝修工程業（4340）

二、災害類型：墜落、滾落（1）

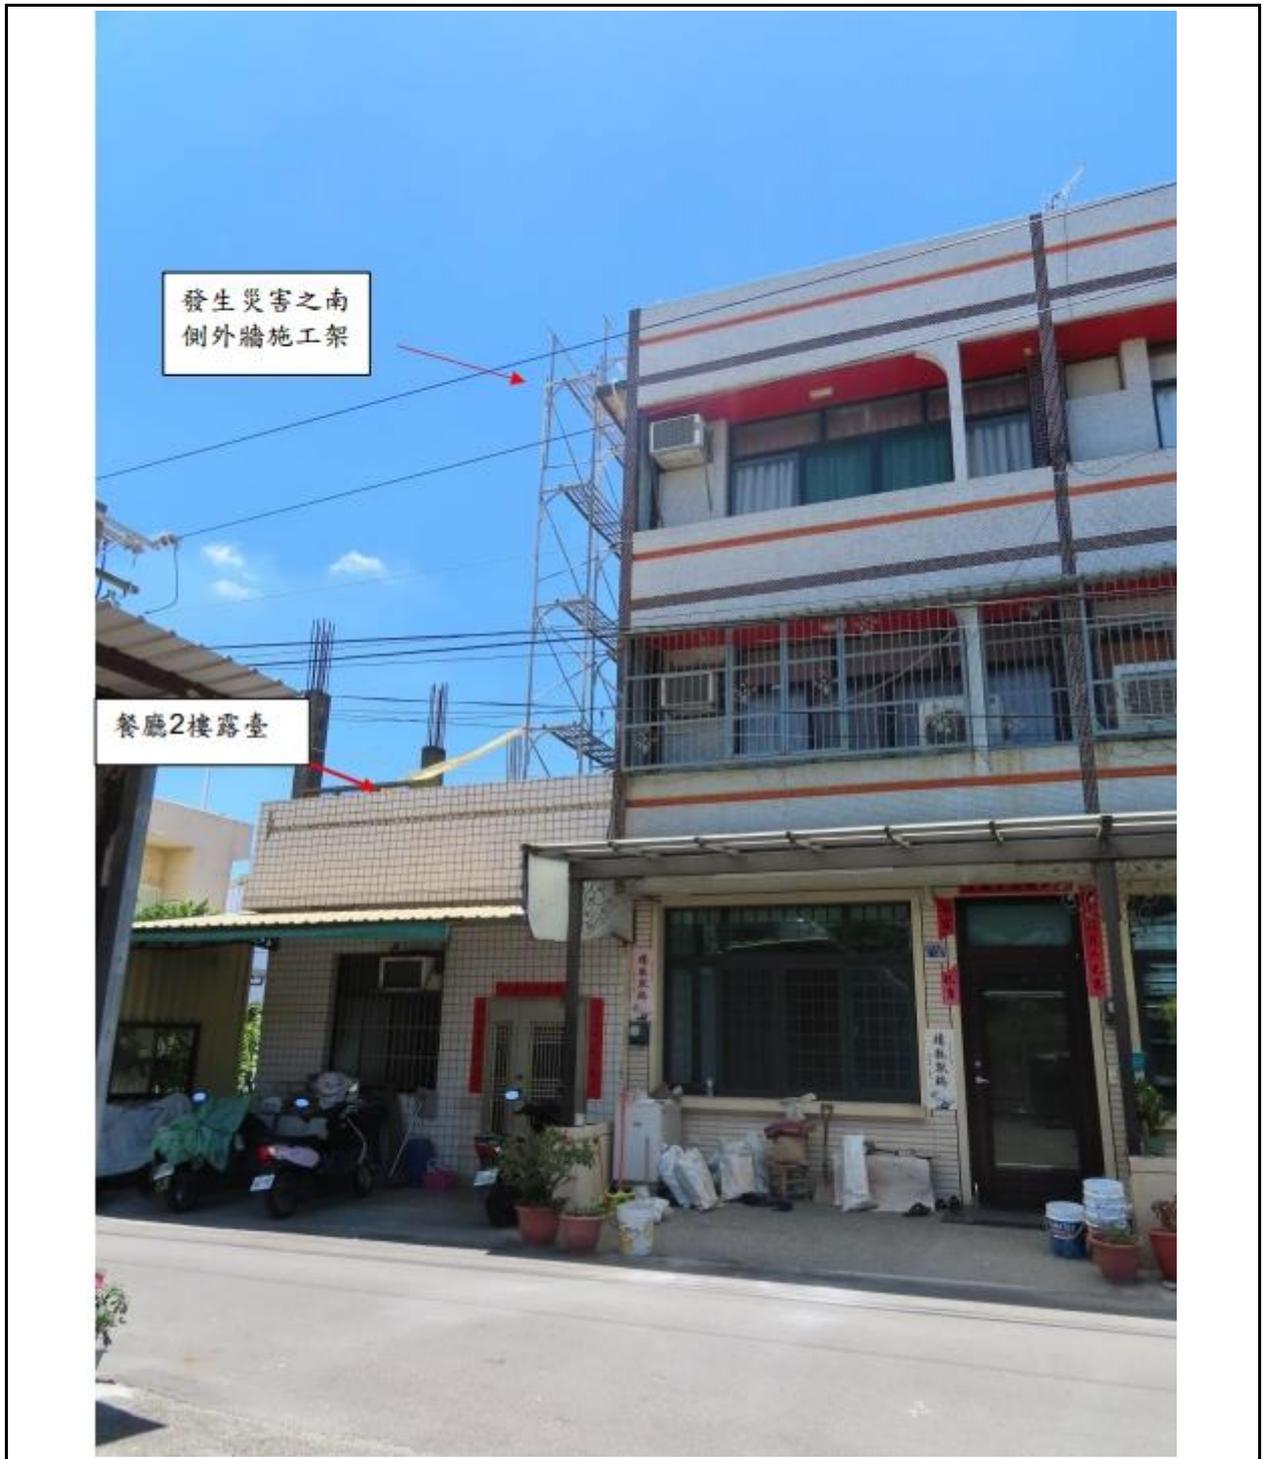
發生災害之南
側外牆施工架

餐廳2樓露臺

說明	災害地點外觀照片。
----	-----------

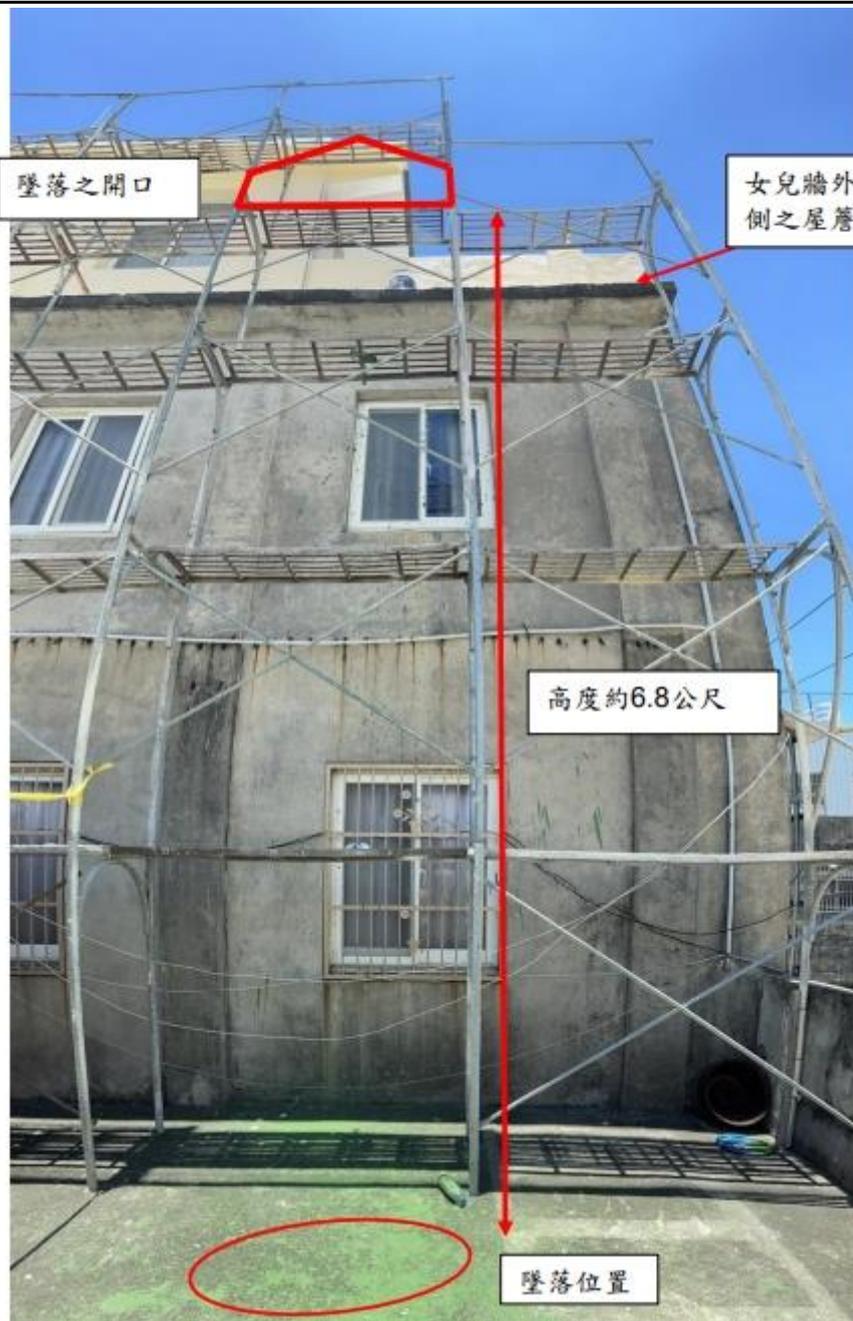
(二)113年7月8日8時30許，雇主林○榕及勞工陳○瑋、薛○成、高○焜等共4人，到彰化縣○○鄉○○村○○街○○巷○○號潘○山民宅工地，雇主林○榕安排陳○瑋、薛○成、高○焜等3位勞工至民宅南側外牆施工架上進行外牆粉刷作業，10時許雇主林○榕離開工地回公司去載油漆材料，現場3位勞工繼續作業，10時55分許，陳○瑋至4樓屋頂喝完水，準備從4樓屋頂跨越女兒牆返回外牆施工架繼續進行粉刷作業，陳員跨越4樓女兒牆後，腳踩在放置於女兒牆外側屋簷上的油漆桶上，過程中陳員重心不穩自油漆桶上向前撲倒，越過屋簷與其旁施工架間開口，往外自第4層施工架工作臺外側交叉拉桿下方開口墜落至隔壁2樓露臺上(墜落高度約6.8公尺)，經現場勞工薛○成及高○焜發現後立即打119通報救護車，將陳○瑋送往彰化秀傳醫院急救，仍因傷重於同日19時12分不治死亡。

(2)高度2公尺以上之外牆第4層施工架工作臺外側開口部分，未設置護欄(外側開口未設置下拉桿)等防護設備。

(3)高度2公尺以上之外牆第4層施工架工作臺未鋪滿密接之踏板。

災害現場示意圖，墜落高度約6.8公尺

- (二)事業單位勞動場所發生下列職業災害之一者，雇主應於8小時內通報勞動檢查機構：
一、發生死亡災害。…。(職業安全衛生法第37條第2項第1款)
- (三)事業單位以其事業之全部或一部分交付承攬時，應於事前告知該承攬人有關其事業工作環境、危害因素暨本法及有關安全衛生規定應採取之措施。…。(職業安全衛生法第26條第1項)
- (四)雇主對於高度二公尺以上之工作場所，勞工作業有墜落之虞者，應訂定墜落災害防止計畫，依風險控制之先後順序規劃，並採取適當墜落災害防止設施。(營造安全衛生設施標準第17條暨職業安全衛生法第6條第1項)
- (五)雇主對於進入營繕工程工作場所作業人員，應提供適當安全帽，並使其正確戴用。(營造安全衛生設施標準第11條之1暨職業安全衛生法第6條第1項)
- (六)雇主對於高度2公尺以上之…、開口部分、…、工作臺、…等場所作業，勞工有遭受墜落危險之虞者，應於該處設置護欄、護蓋或安全網等防護設備。(營造安全衛生設施標準第19條第1項暨職業安全衛生法第6條第1項)
- (七)雇主使勞工於高度2公尺以上施工架上從事作業時，應依下列規定辦理：一、…。、工作臺寬度應在40公分以上並鋪滿密接之踏板，…。(營造安全衛生設施標準第48條第1項第2款暨職業安全衛生法第6條第1項)

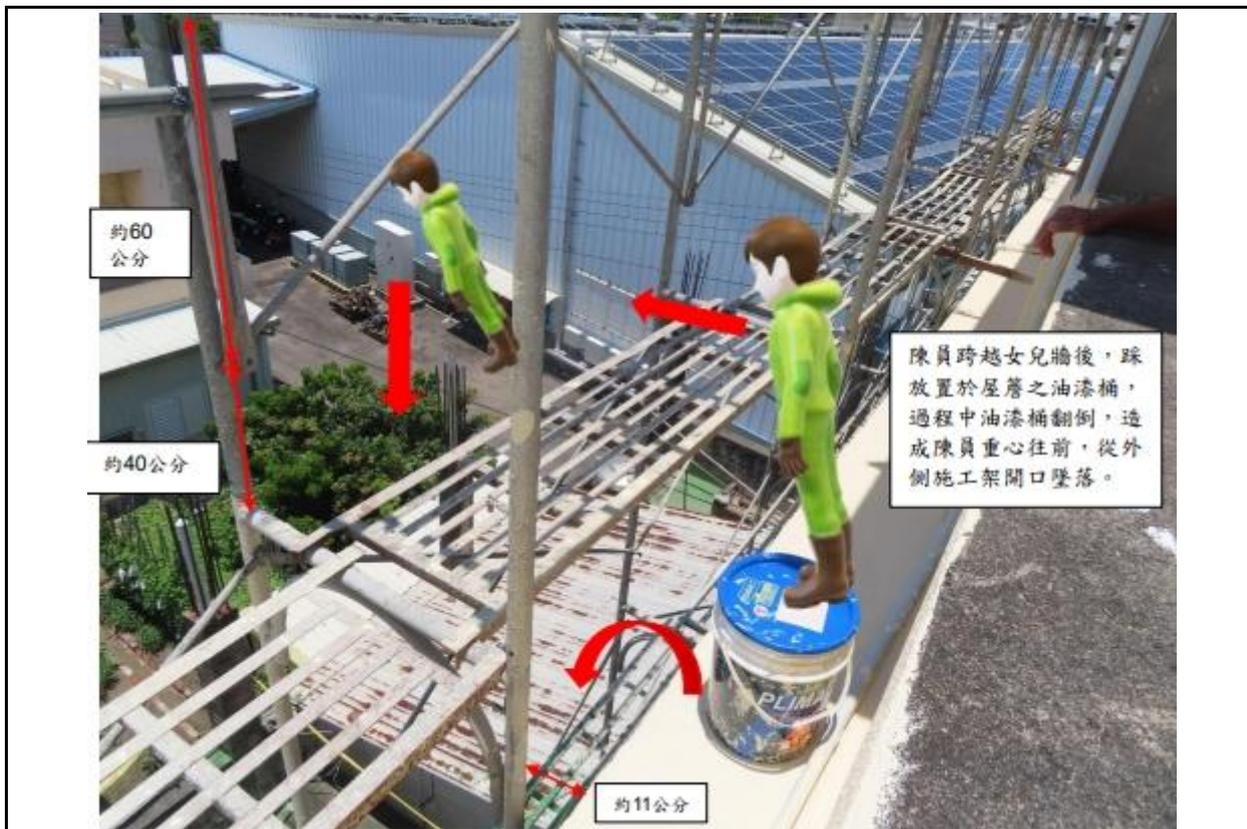
災害現場示意圖

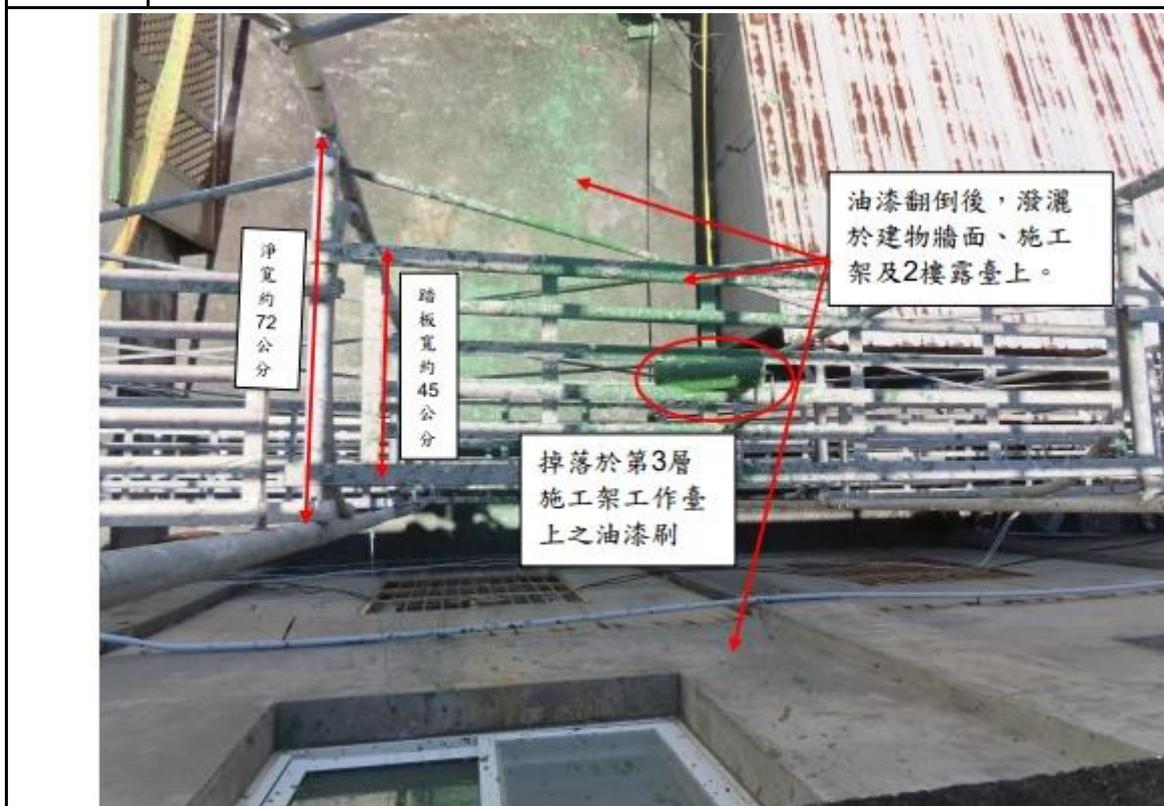
災害現場示意圖

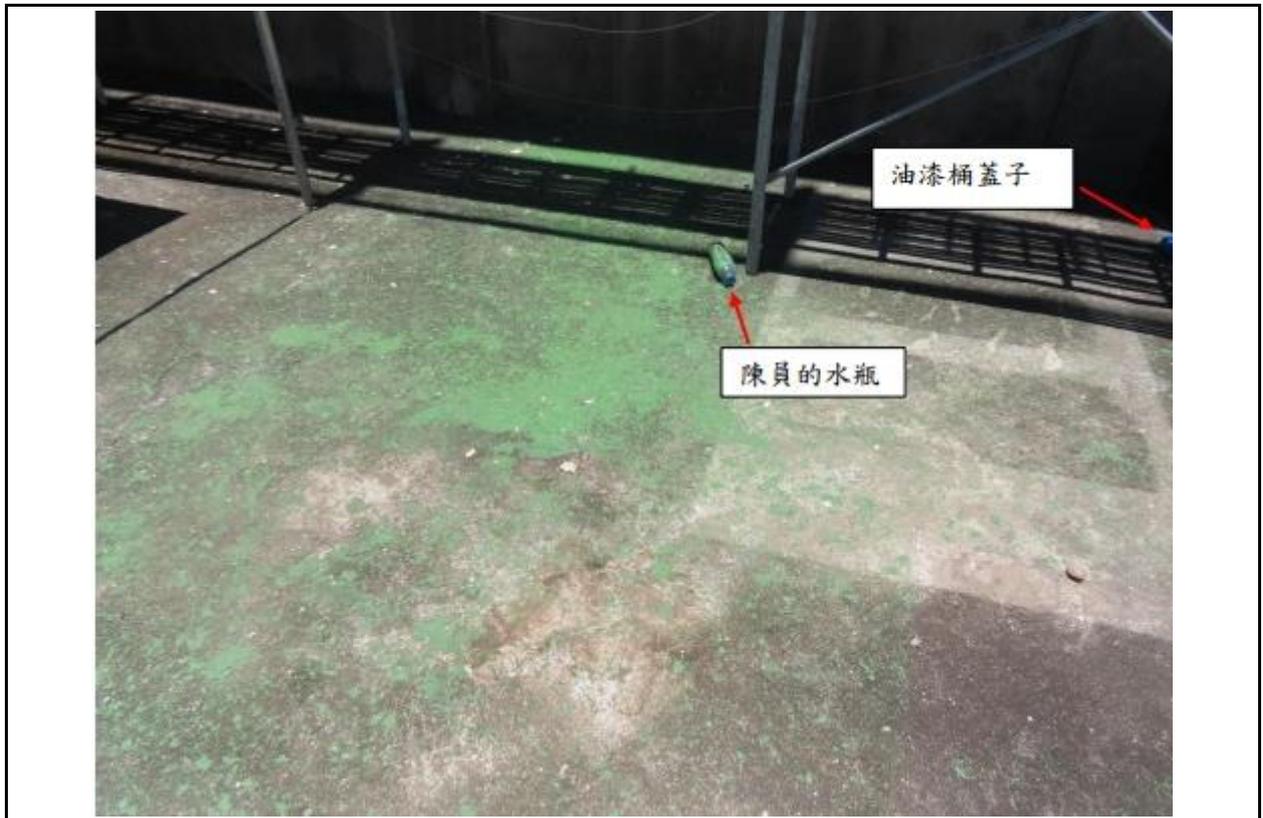
災害現場示意圖

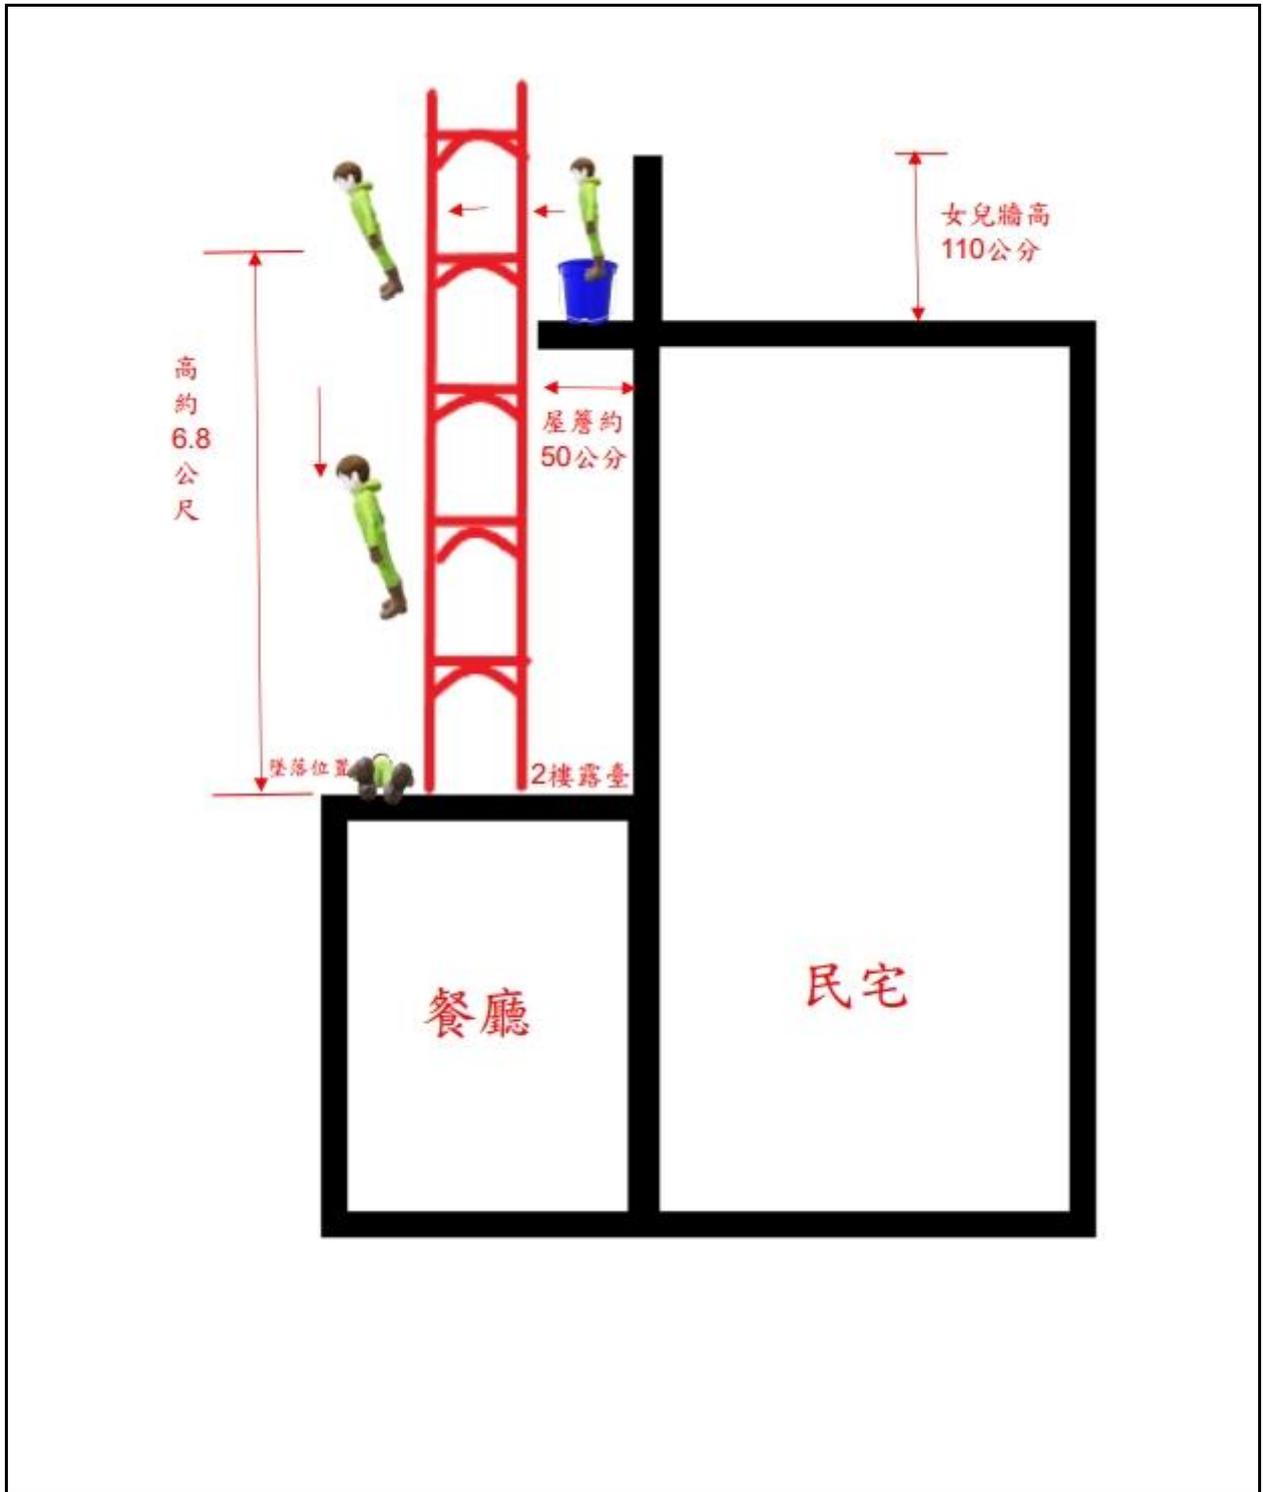
說明	災害現場示意圖
----	---------
