## 從事發電機排煙管螺栓調整作業發生墜落致死災害

- 一、行業種類：機電、電信及電路設備安裝業(4331)
- 二、災害類型：墜落(1)
- 三、媒介物：工作臺、踏板(416)
- 四、罹災情形：死亡1人
- 五、災害發生經過：

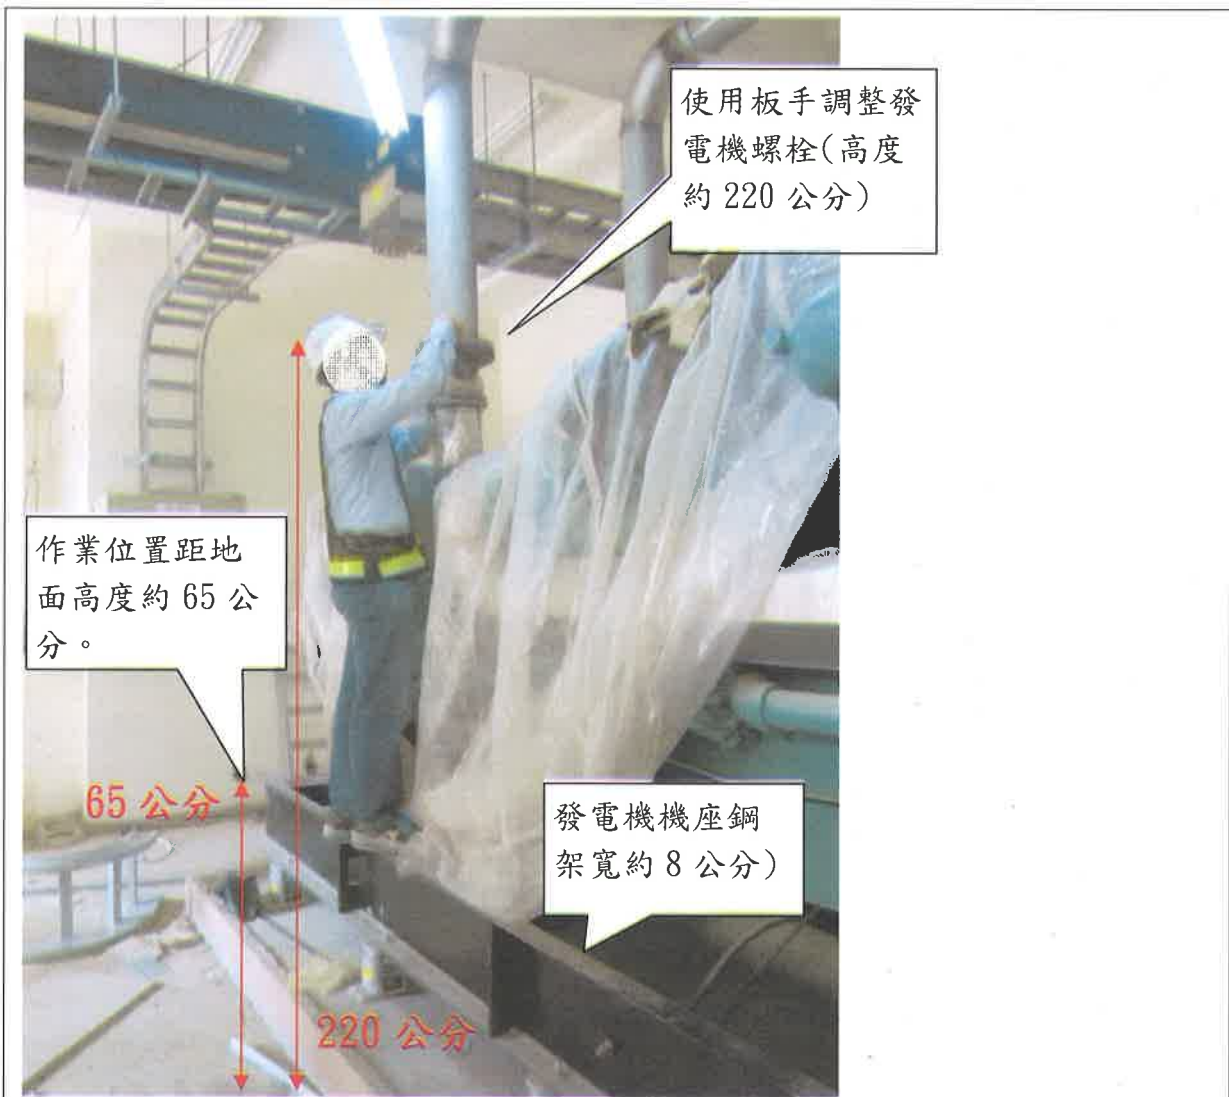
八、現場照片：

(一)直接原因：罹災者邱○○使用手工具扳手轉動排煙管螺栓施力時，因扳手與螺栓滑脫失去著力點，身體向前傾鼻子撞到排煙管後，身體失去重心自高度65公分發電機基座鋼架站立處向後仰墜落撞擊地面，造成頭部外傷致顱內出血，中樞及呼吸衰竭死亡。

罹災者使用手工具扳手轉動排煙管螺栓施力時，因扳手與螺栓滑脫失去著力點，身體向前傾鼻子撞到排煙管後，身體失去重心自高度65公分發電機基座鋼架站立處向後仰墜落撞擊地面。

1. 雇主於僱用勞工時，應依規定項目實施一般體格檢查。(勞工健康保護規則第10條第1項暨職業安全衛生法第20條第1項)
2. 雇主應依其事業單位之規模、性質，訂定職業安全衛生管理計畫，要求各級主管及負責指揮、監督之有關人員執行；勞工人數在30人以下之事業單位，得以安全衛生管理執行紀錄或文件代替職業安全衛生管理計畫。(職業安全衛生管理辦法第12條之1第1項暨職業安全衛生法第23條第1項)。
3. 雇主應依職業安全衛生法及有關規定會同勞工代表訂定適合其需要之安全

衛生工作守則，報經勞動檢查機構備查後，公告實施。(職業安全衛生法第34條第1項)
