○○○○股份有限公司○○發電廠所僱勞工張○○發生墜落災害致死重大職業災害

核備文號：1131701161

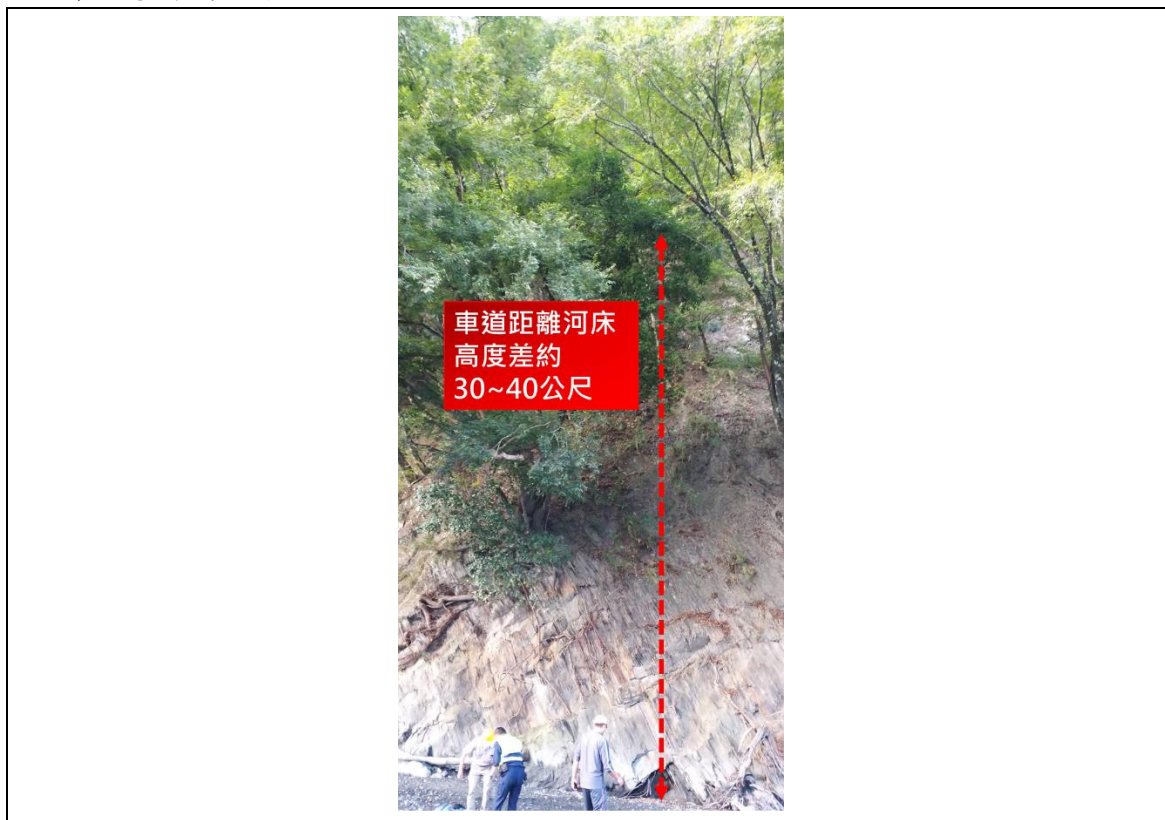
112年10月25日上午罹災者張○○及勞工江○○（以下簡稱張員及江員）於○○○○股份有限公司○○發電廠（以下簡稱○○發電廠）內開完廠務會議後，兩人各自開車前往○○○○○○遊樂區碰面並將車輛停於該遊樂區旁之車道後，於14時10分許張員開始操作無人機進行水路設施災害調查作業，操作過程中無人機因低電量而自動返航，無人機於返航中疑似掉落於車道旁之山坡上，張員跨越護欄沿著山坡一路向下尋找無人機，於15時11分許，江員聽見張員喊叫聲及砂土滑落聲後，江員即往山坡下看到砂土飛揚並看到張員沿著山坡墜落至河床上，江員立即通知○○發電廠及通報警消救援，於16時6分許抵達現場，將張員送往○○○○醫院救治，仍於當日18時7分許不治死亡。

（一）直接原因：罹災者張○○於○○○○○○遊樂區山坡上墜落至高度差30~40公尺○○溪河床，造成胸腹部鈍性傷、肋骨骨折體腔內出血，致創傷性休克死亡。

示圖 1	罹災者張○墜落至河床
------	------------

雇主應依其事業單位之規模、性質，訂定職業安全衛生管理計畫，要求各級主管及負責指揮、監督之有關人員執行…。（職業安全衛生管理辦法第12條之1第1項暨職業安全衛生法第23條第1項）
